Demande de reconstruction du pont de Desnes,

Divers documents relatifs à la demande du Conseil Municipal de Desnes de reconstruire le pont, suite à la crue de la Rondaine de 1931

1
Commune de Desnes

Demande de reconstruction du pont sur "la Rondenne"

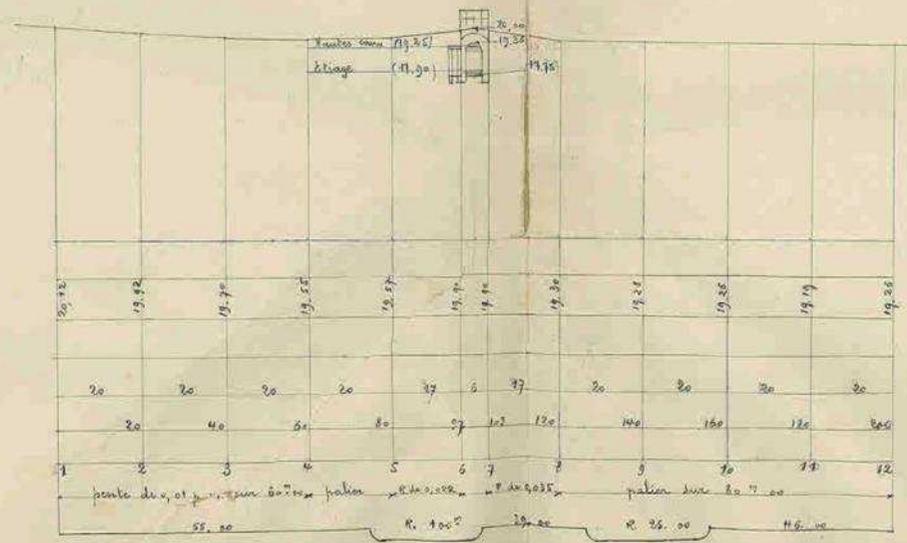
Pons actuel .

Le pont dont il s'agit est en maçonnerie à pile en amont de jarnies, à 3 centres, de 4 mètres d'ouverture entre culées et 1^m 60 de flèche. Il y a une trentaine d'années, on a établi contre la culée droite un aqueduc ^{de décharge} de 1^m 00 sur 1^m 40. Les crues de ces dernières années, notamment celle du 3 septembre 1931, ont démontré que cet ouvrage a un débouché

nettement insuffisant, ayant provoqué maintes fois la submersion de la presque totalité du village submersible d'un mètre environ sur les ponts les plus menacés et en particulier sur les habitations et les importantes cours. Les propositions de reconstruction de ce pont

à établir avait un le nouveau pont tablier métallique (ou en ciment armé) dont le dessous des pontons de rive serait placé à 0^m 20 au-dessus du niveau inférieur de la clef de la pile actuelle de façon à laisser au moment des crues un espace libre de 0 20
