Rapport d'expertise :

Hyet (70) – Effondrement karstique sur la route communale de la combe Gobardet

BRGM/RP-61964-FR

janvier 2013

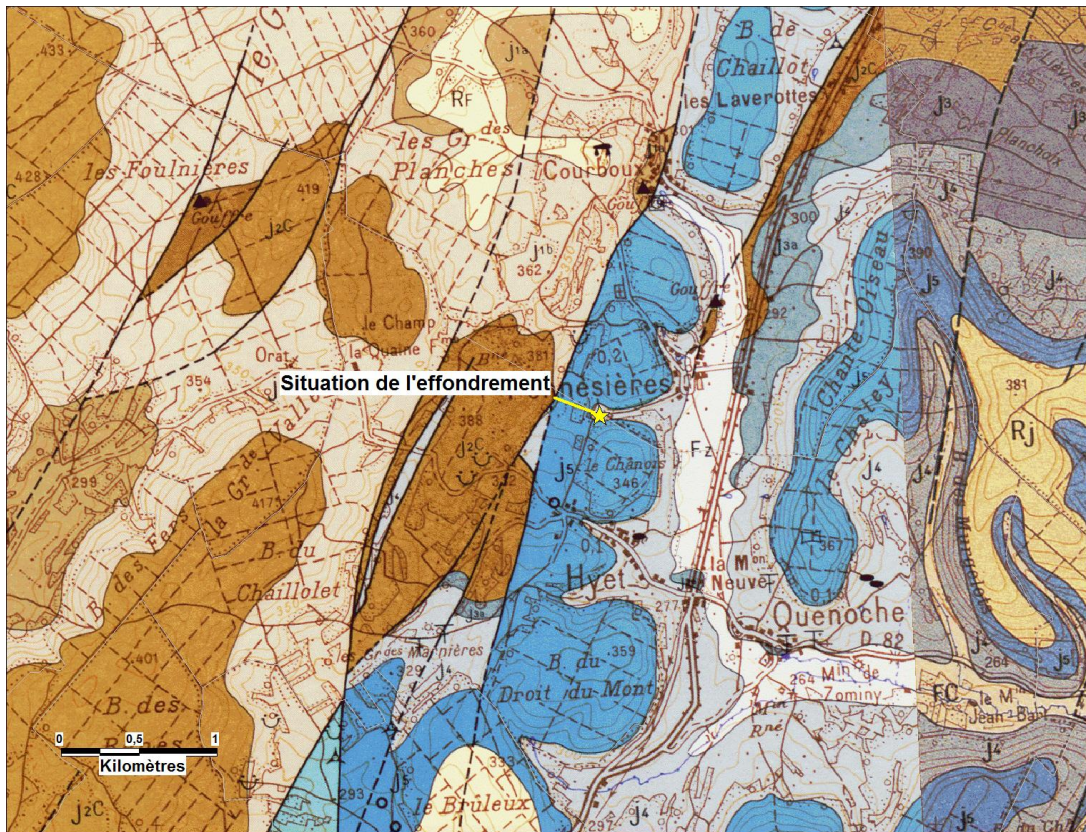
Illustration 2 : Extrait de la carte géologique à 1/50 000 de Gy

On remarque que les trois phénomènes sont alignés selon une direction N205. Cette direction correspond à la direction principale de fracturation observée sur la carte géologique (Cf. III.2). D'après celle-ci, l'effondrement est situé au toit des marnes bleues de l'Oxfordien (j4) qui sont épaisses d'environ 35 m. Les collines qui encadrent la dépression dans laquelle est située l'effondrement, sont constituées des formations marno-calcaires de l'Argovien (j5) dont la puissance est d'environ 40 à 45 m. Le pendage des différentes formations géologiques est subhorizontal.

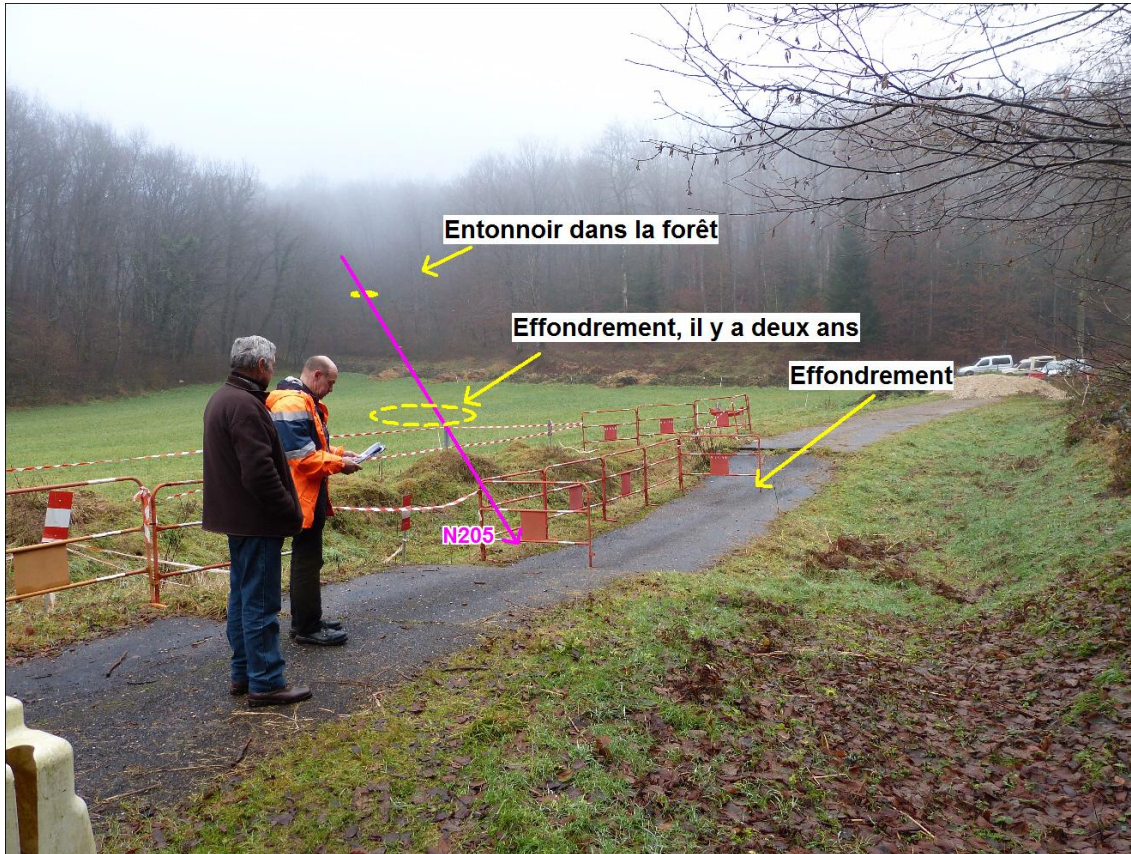
La route communale qui relie la commune de Hyet à celle de Penessières connaît depuis janvier 2011, un phénomène d'effondrement d'un diamètre de 13 m environ. L'effondrement se situe au sein d'une petite dépression –appelée combe Gobardet sur le fond topographique à 1/25 000 de l'IGN - encadrée par des petites collines calcaires. Il se matérialise par la présence de deux marches concentriques de 40 cm et 60 cm de hauteur, qui ont entraîné un affaissement d'environ 1 m de la route communale. Depuis lors, celle-ci a été fermée à la circulation automobile, même si d'après les anciens, si la formation des marches est récente, cette zone semble avoir toujours connu des problèmes d'affaissement récurrents de quelques centimètres.

Illustration 3 : vue générale de l'effondrement et de son environnement (photo BRGM)

Il est probable que le réseau karstique soit actif, matérialisé par la présence d'une nappe en charge dans les calcaires. Cette nappe vient se mettre au contact des marnes sus-jacentes qui ont alors tendance à fluer et à être chassées dans le conduit karstique. Il s'ensuit une remontée de fontis vers la surface. Le phénomène est récurrent du fait de ce phénomène de chasse. Cependant, la grande épaisseur des marnes et leur capacité à foisonner explique probablement qu'en surface l'effondrement présente une faible amplitude.

Il est donc recommandé de procéder au remblaiement du trou en prenant soin de prévenir un nouvel affaissement de la chaussée. Deux solutions sont possibles :

- soit la mise en place d'un bouchon ou d'une dalle en béton armé, présentant un débord suffisant par rapport aux bords de l'effondrement (2 m environ) ;

- soit la mise en place d'une géogridde ancrée latéralement dans le terrain. Le rôle de cette géogridde étant d'amortir les déplacements verticaux - plus de décrochements de bordure, le phénomène de surface prend la forme d'un affaissement.

Parallèlement, on recommandera de limiter la vitesse des véhicules à 50 km/h maximum au passage de l'effondrement.

Le maintien de la ligne moyenne tension dans l'axe de l'effondrement n'est pas recommandé. Il est conseillé de la déplacer latéralement sur le côté sud du désordre, suffisamment loin de celui-ci.

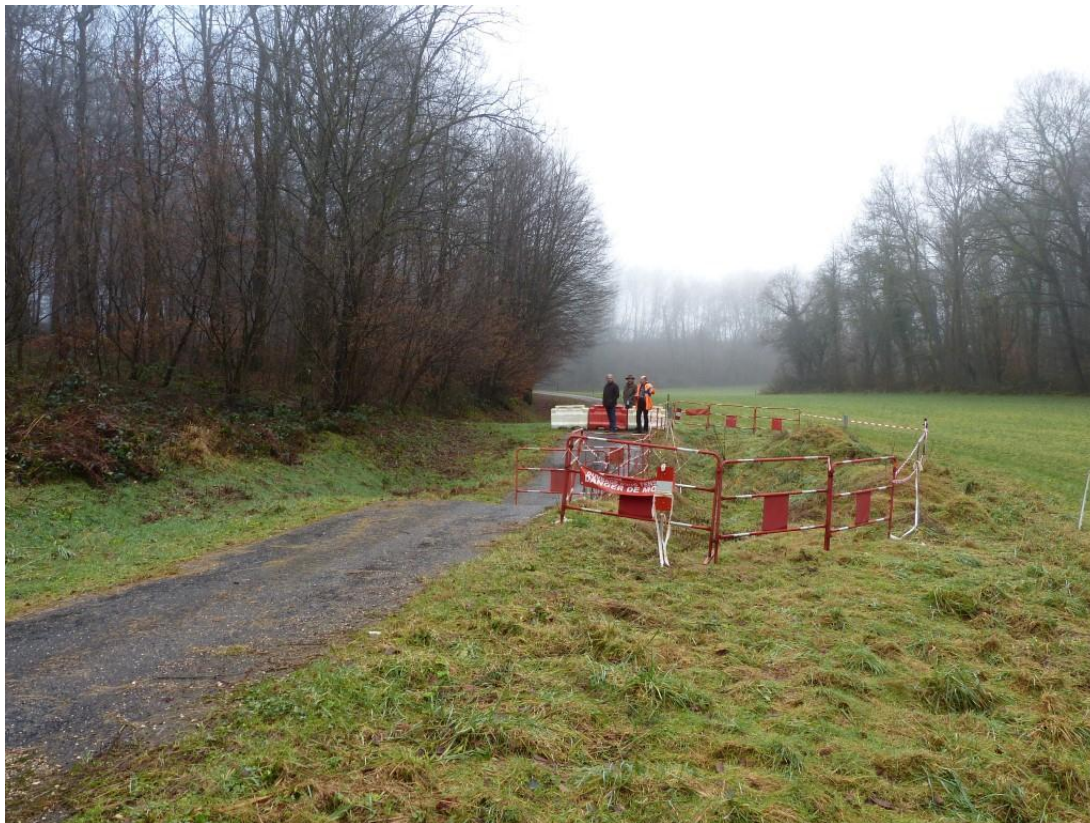
Illustration 4 : l'effondrement vu de l'Est (photo BRGM)

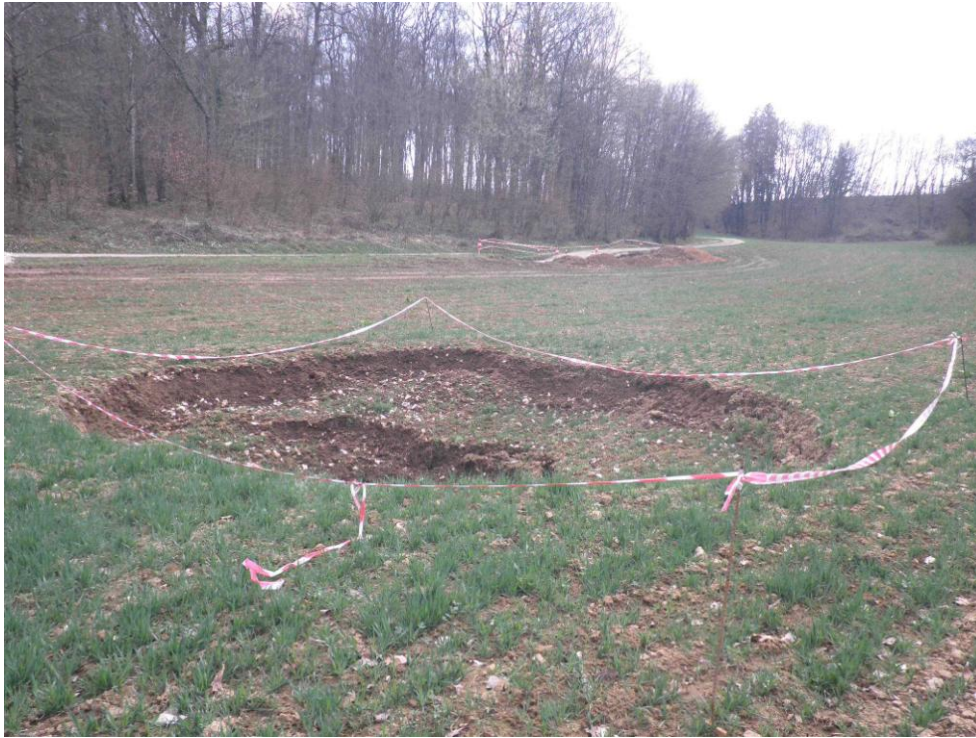
Deux ans auparavant, un autre trou d'une dizaine de mètres de diamètre s'est formé dans le champ voisin à quelques dizaines de mètres de la route communale. Le trou n'est plus visible aujourd'hui car il a été rebouché par l'exploitant du champ.

Illustration 5 : vue de l'effondrement dans le champ (photo archives DDT)

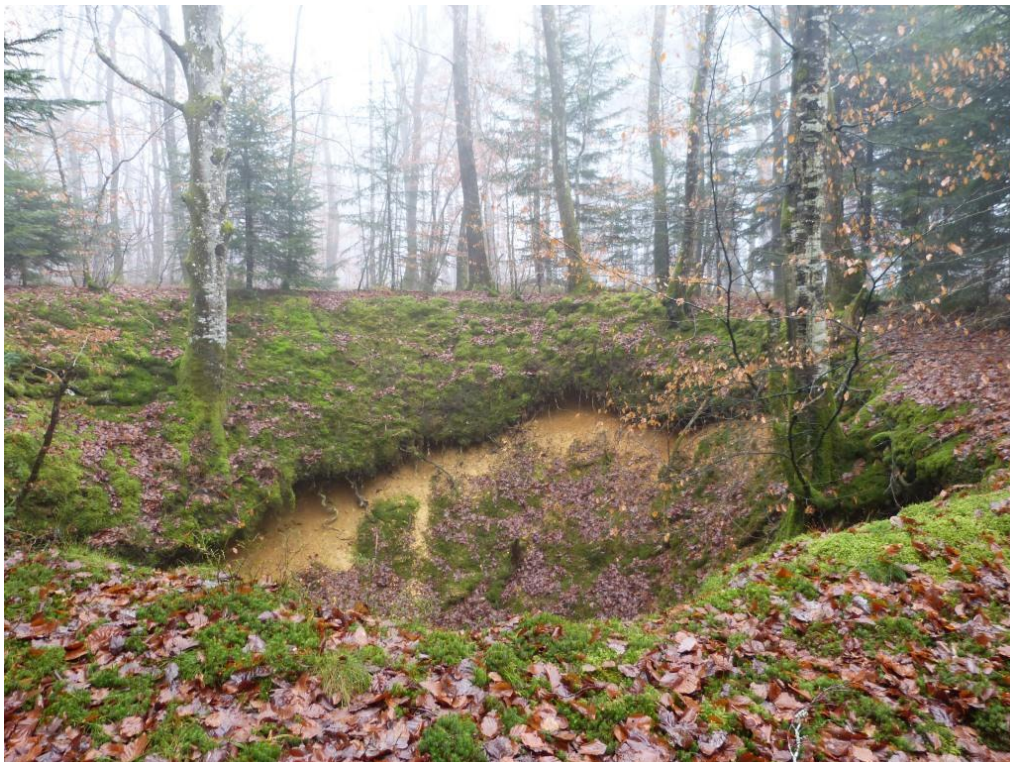
A 150 m vers le nord, sur une colline recouverte par la forêt, un autre trou semblable à un entonnoir profond de plusieurs mètres et de diamètre comparable aux deux précédents, est observable.

Illustration 6 : vue de l'entonnoir dans la forêt (photo BRGM)
