SOCIÉTÉ NATIONALE DES CHEMINS DE FER FRANÇAIS
RÉGION DU SUD-EST - SERVICE DE LA VOIE ET DES BATIMENTS

TUNNEL DU BOUQUET (Doubs)
ETUDE GEOLOGIQUE
ETUDE DES VENUES D'EAU D'ORIGINE KARSTIQUE

BUREAU DE RECHERCHES GÉOLOGIQUES ET MINIÈRES

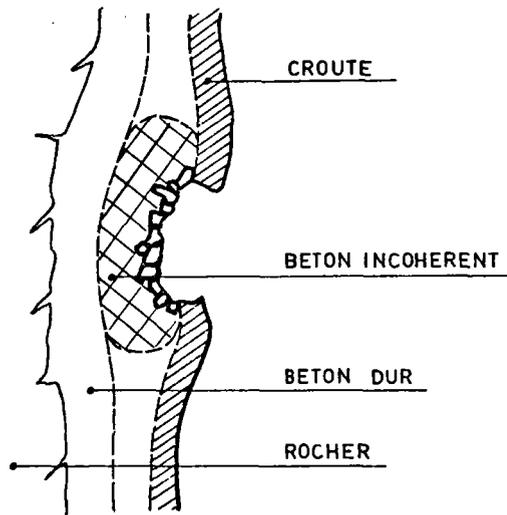
FIG. 61

C'est ce deuxième revêtement qui subit les plus importantes dégradations. Celles-ci apparaissent sous la forme de "cratères" (Fig. 6 1) et s'étendent au point que des restaurations par murs de briques, par cintres en briques ou en ciment ont été nécessaires.

On ne peut écarter l'hypothèse d'une mauvaise prise du ciment au moment de la construction mais il est certain que sa corrosion actuelle est importante et provoque sa migration en laissant des vides entre les éléments calcaires.

DETERIORATION DES MAÇONNERIES EN BETON DU TYPE "CRATERE" D'APRES J. PIRAUD

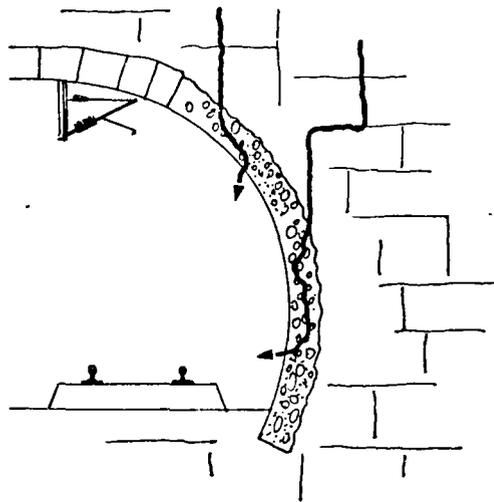
FIG. 613

CHEMINEMENT POSSIBLE DE L'EAU DANS LES MAÇONNERIES EN BETON DETERIOREES

La conséquence de ces filtrations et une porosité importante de l'ancien béton, et vraisemblablement l'accumulation du ciment devenu pâteux plus bas dans le massif de blocage, ce qui bouche vraisemblablement ce dernier.

L'eau chemine donc dans ce massif, et se disperse. En outre elle atteint rapidement la paroi et suinte sans que l'on puisse situer les venues, quant aux parements, il est très possible que les suintements soient les émergences de l'eau qui les imbibe sur une certaine hauteur et qui rencontre un passage obstrué par du ciment (Fig. 613) ceci doit donc nous guider dans la recherche d'une solution.
