Rapport d'expertise :

Diagnostic de risques sur une partie de la grotte de la Crétanne (Bèze - Côte d'Or)

BRGM/ RP-70570-FR
Janvier, 2021

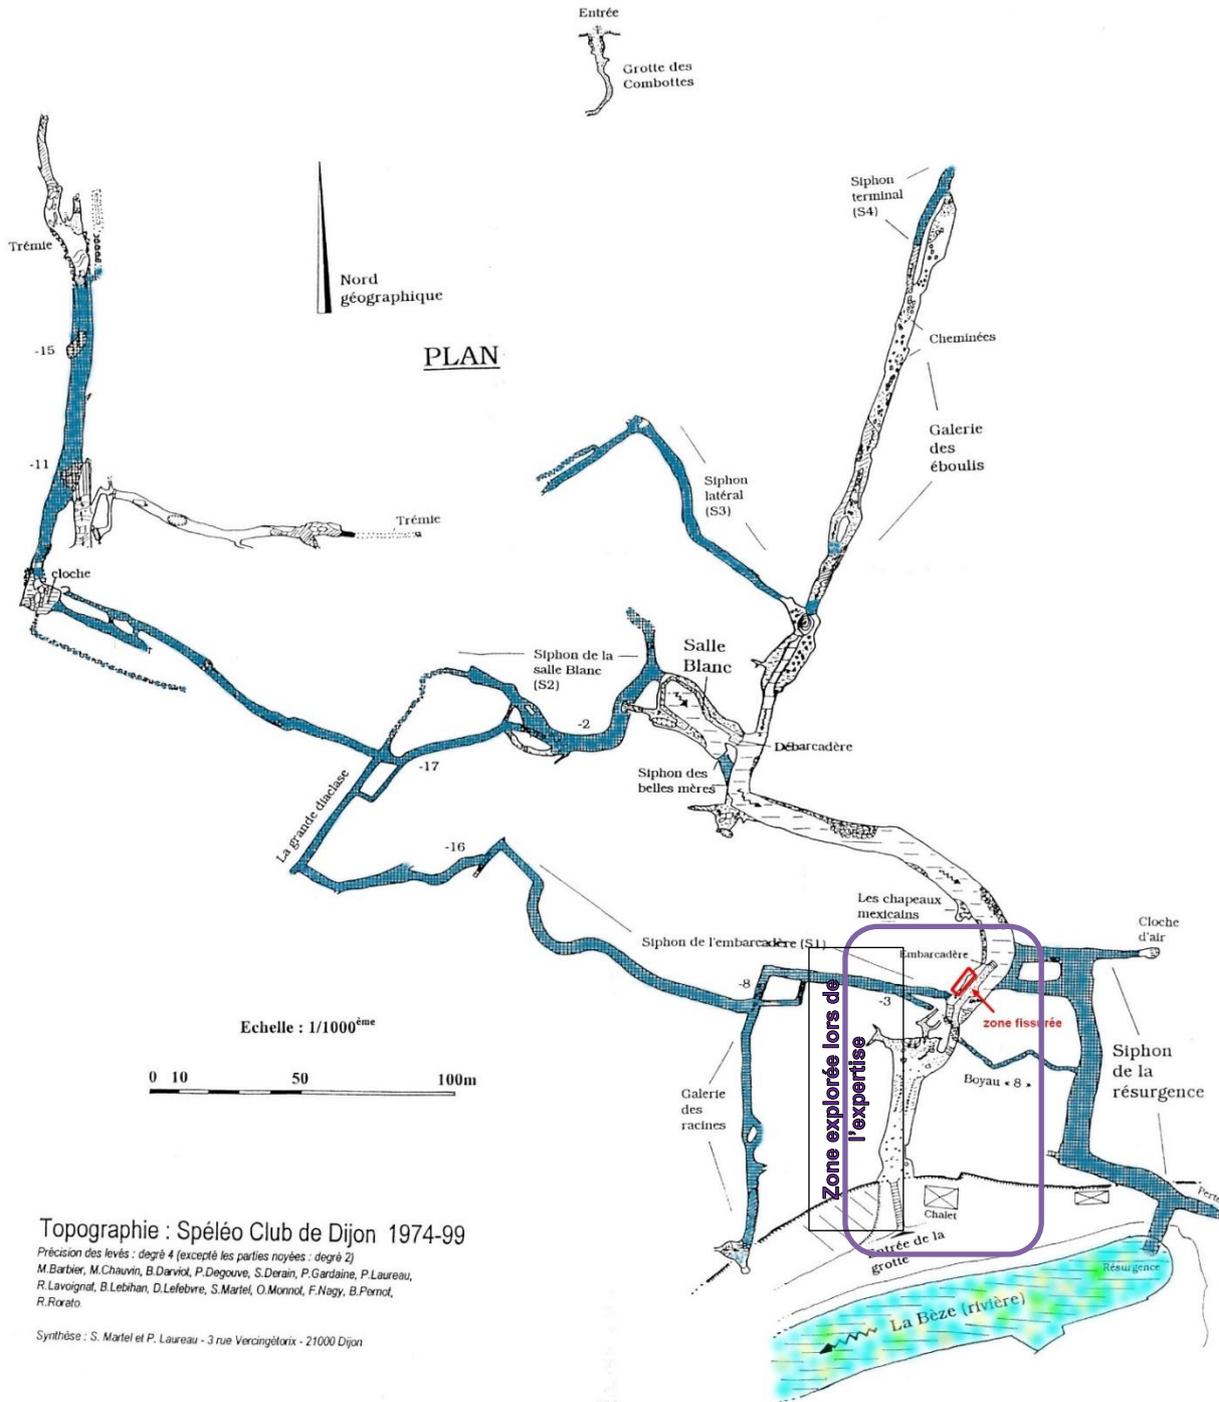
illustration 6 – Plan de la grotte de la Crétanne (spéléo-club de Dijon) et localisations de la zone explorée (violet) et fissurée (rouge).

D'un point de vue structural les couches géologiques présentent un pendage subhorizontal (quelques degrés vers le sud sont rapportés dans les comptes-rendus des spéléologues). Une famille principale de failles de direction NE et quelques failles d'orientation N à NNE sont observées dans les formations calcaires de l'ère secondaire. Ces familles de failles se retrouvent dans le développement de la grotte de la Crétanne dont la galerie principale, au tracé en baïonnette, suit, comme celles des réseaux noyés, deux directions de diaclases (NNE (parallèle aux accidents tectoniques) et ESE) sensiblement orthogonales et subverticales (illustration 6).

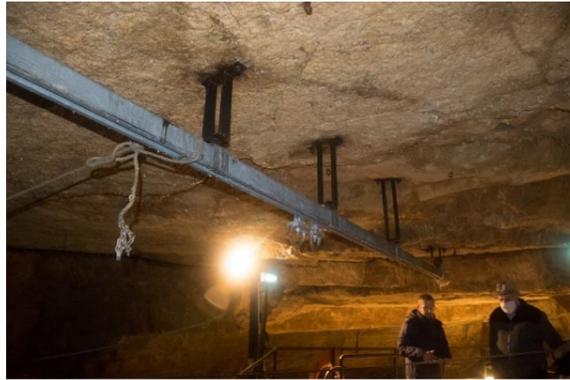
| Localisation | Photographie | Constat | Diagnostic | Risque résiduel | Recommandations et délais |
|---|---|---|--|---|--|
| A | | <p>Au niveau du débarcadère la largeur de la galerie fait environ 10 m de large. Les bancs calcaires ont une épaisseur de 10 à 20 cm. Une rampe de levage est accrochée au plafond rocheux avec des clous d'environ 10-15 cm (témoignage).</p> <p>Une faille N90 45S associée à une zone broyée pluridécimétrique traverse perpendiculairement la galerie au niveau du débarcadère.</p> | <p>L'ancrage de la barre de levage est insuffisant (inférieur ou à peine égale à l'épaisseur d'un banc).</p> | <p>Chute de la barre de levage avec décrochement d'éléments rocheux :</p> <ul style="list-style-type: none"> - lors des travaux de maintenance (tous les 5 ans – barge de 550 kg levée). - éventuellement lors des visites dû à une fatigue des matériaux. <p>Risque accru car zone de stationnement des personnes.</p> | <p>Augmenter l'ancrage de la barre ou supprimer la barre en changeant de méthode (inspection ou mise hors eau) pour les opérations de maintenance des barges.</p> <p>Délai : avant la prochaine maintenance.</p> <p>Vigilance des ancrages jusqu'à la réalisation des travaux.</p> |

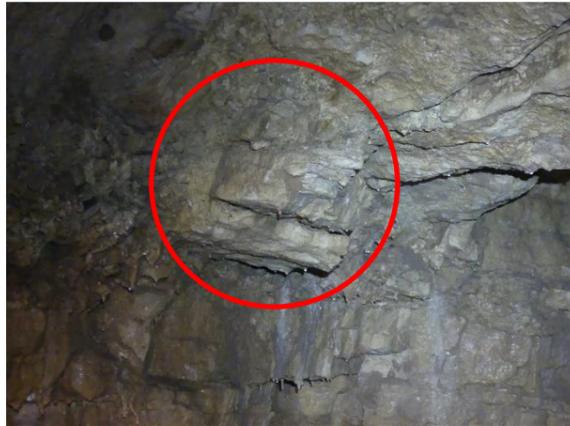
| Localisation | Photographie | Constat | Diagnostic | Risque résiduel | Recommandations et délais |
|---|---|---|--|---|--|
| B | | <p>Pierres de quelques litres pour un volume total d'environ 20-30 litres en surplomb vers la faille (flan ouest)</p> | <p>Chute de pierres avec un couple probabilité/délai :</p> <p>Élevé / Très court-terme</p> <p>Très élevé / Court-terme</p> | <p>Chute de pierres sur les personnes</p> <p>Risque accru car zone de stationnement des personnes</p> | <p>Purger et/ou conforter</p> <p>Délai : avant la prochaine ouverture</p> |

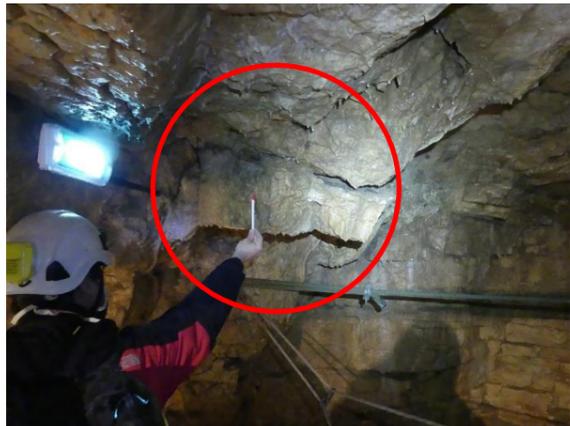
| Localisation | Photographie | Constat | Diagnostic | Risque résiduel | Recommandations et délais |
|---|---|---|--|---|--|
| C | | <p>Blocs en surplombs d'une centaine de litres pour un volume total d'environ 300 litres</p> | <p>Chute de blocs avec un couple probabilité/délai :</p> <p>Élevé / Très court-terme</p> <p>Très élevé / Court-terme</p> | <p>Chute de blocs sur les personnes</p> <p>Risque accru car zone de stationnement des personnes</p> | <p>Purger et/ou conforter</p> <p>Délai : avant la prochaine ouverture</p> |

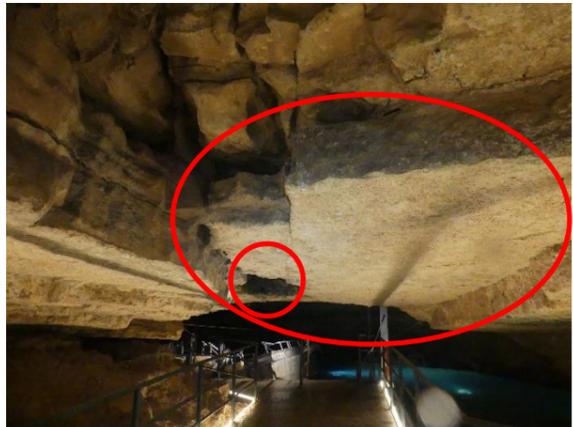
| Localisation | Photographie | Constat | Diagnostic | Risque résiduel | Recommandations et délais |
|---|---|--|--|--|---|
| D | | <p>Dalle de 30 à 40 cm d'épaisseur avec un porte à faux d'environ 2 à 3 m du banc pour un porte à faux total de 7.5 m. Deux fissures longitudinales millimétriques sont fermées par les concrétions calcaires. Joint de stratification supérieure a été en partie karstifié et une partie de la dalle est déjà absente (chute très ancienne, non datée) au droit du chemin d'accès au niveau d'une zone de fracturation parallèle et au droit de la passerelle.</p> <p>Dans la partie déjà effondrée des pierres individualisées plus ou moins cimentées par des concrétions calcaires sont en surplomb.</p> | <p>Chutes de pierres au niveau de la zone déjà effondrée avec un couple probabilité/délai : Élevé / Court-terme</p> <p>Stabilité précaire de la dalle qui est fissurée et karstifiée. Une rupture de tout ou partie de la dalle avec un couple probabilité/délai : Faible / Très à Court-terme</p> <p>Élevé / Court à Moyen-terme</p> <p>Très élevé / Long-terme.</p> <p>Diagnostic en hauteur à compléter par une inspection encordée</p> | <p>Éboulement d'ampleur importante sur les personnes et possible obstruction de l'entrée pour les secours.</p> <p>Risque accru car zone de stationnement des personnes</p> | <p>Confortement de la partie déjà effondrée pour se prémunir des chutes de pierres/blocs</p> <p>Délai : avant la prochaine ouverture</p> <p>Surveillance de la dalle :</p> <p><u>Qualitative</u> : horodatée avec photographie et échelle de mesure des principales fissures.</p> <p><u>Quantitative</u> : d'au moins une fissure par jauge graduée</p> <p>Fréquence de surveillance : avant chaque reprise de la saison touristique et au moins bimensuelle durant les visites</p> <p>Délai : avant la prochaine ouverture</p> |

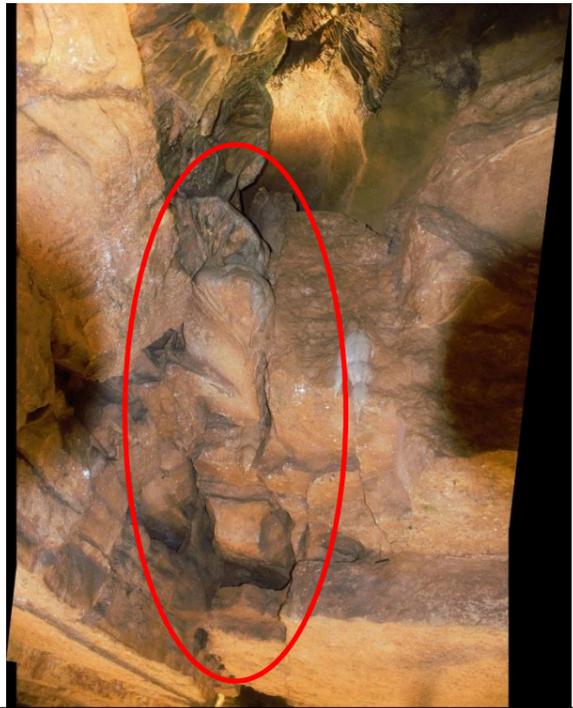
| Localisation | Photographie | Constat | Diagnostic | Risque résiduel | Recommandations et délais |
|---|---|--|--|--|---|
| E | | <p>Enchevêtrement de pierres/blocs pris entre deux fractures karstifiées (ouverture pluricentimétrique) parallèles et espacées d'environ 50 cm. Les pierres/blocs sont plus ou moins individualisés selon l'importance des concrétions calcaires qui les recouvrent. L'ensemble est en surplomb.</p> <p>Les volumes sont difficiles à évaluer mais un volume unitaire de 100 à 250 litres pour un volume total supérieur au m³ sont estimés.</p> <p>Un bloc d'une cinquantaine de litres s'individualise au niveau d'un joint de stratification</p> | <p>Chutes de blocs avec un couple probabilité/délai : Elevé / Moyen-terme</p> <p>Chute du bloc d'une cinquantaine de litres : Faible à Élevé / Très court-terme</p> <p>Très élevé / Court-terme</p> <p>Diagnostic en hauteur à compléter par une inspection encordée</p> | <p>Chute de pierres/blocs sur les personnes</p> <p>Risque accru car zone de stationnement des personnes</p> | <p>Surveillance de la zone :</p> <p><u>Qualitative</u> : horodatée avec photographie et échelle de mesure.</p> <p>Fréquence de surveillance : avant chaque reprise de la saison touristique et au moins bimensuelle durant les visites</p> <p>Délai : avant la prochaine ouverture</p> <p>Confortement du bloc d'une cinquantaine de litre</p> <p>Délai : avant la prochaine ouverture</p> |

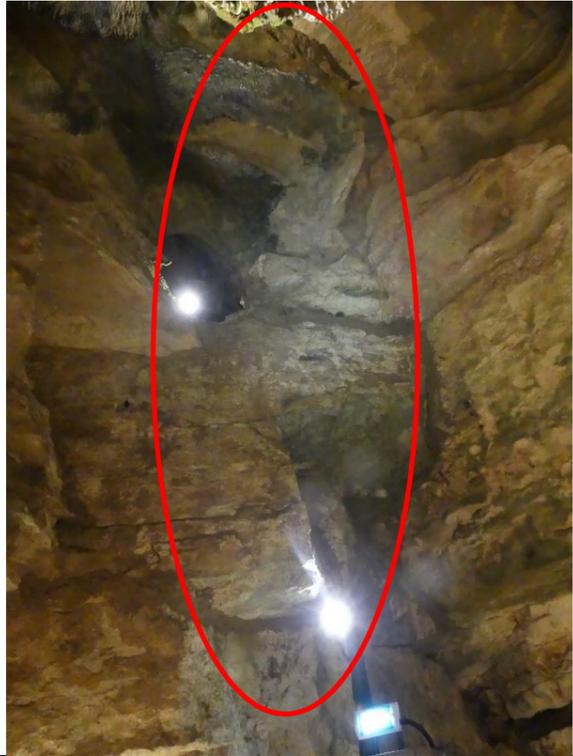
| Localisation | Photographie | Constat | Diagnostic | Risque résiduel | Recommandations et délais |
|---|---|---|---|---|---|
| F | | <p>Plusieurs dièdres de roche du litre à la dizaine de litres s'individualisent de la paroi rocheuse jusqu'à 6 m de haut environ.</p> | <p>Chute de pierres avec un couple probabilité/délai :</p> <p>Élevé / Très court-terme</p> <p>Très élevé / Court-terme</p> <p>Diagnostic en hauteur à compléter par une inspection encordée</p> | <p>Chute de pierres/blocs sur les personnes</p> <p>Risque accru car zone de stationnement des personnes</p> | <p>Purger et/ou conforter</p> <p>Délai : avant la prochaine ouverture</p> |

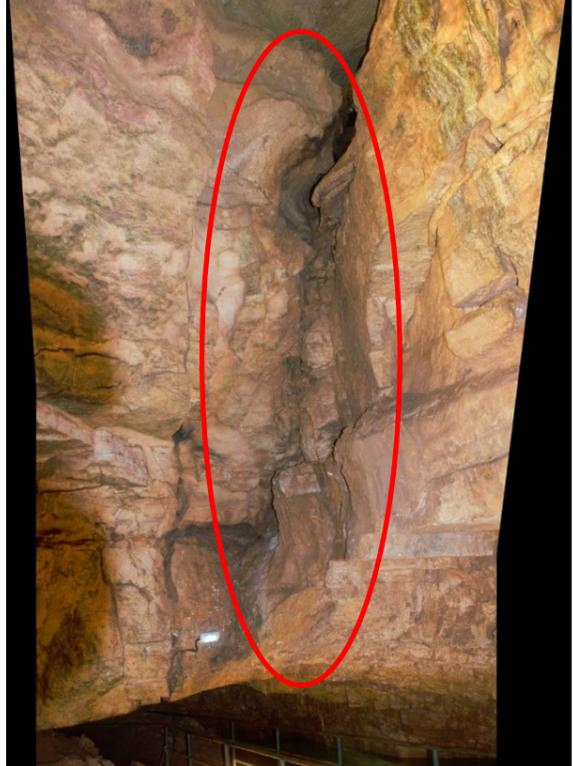
| Localisation | Photographie | Constat | Diagnostic | Risque résiduel | Recommandations et délais |
|---|---|---|---|---|---|
| G | | <p>Enchevêtrement de pierre/blocs pris dans une matrice argileuse du litre à la dizaine litres plus ou moins individualisés dans une zone de fracture. Volume totale difficile à évaluer. Cette zone est situé à l'aplomb d'une zone de passage de la passerelle.</p> | <p>Chute de pierres avec un couple probabilité/délai :</p> <p>Élevé / Très court-terme</p> <p>Très élevé / Court-terme</p> <p>Diagnostic en hauteur à compléter par une inspection encordée</p> | <p>Chute de pierres/blocs sur les personnes</p> | <p>Zone à conforter – Purge déconseillée car risque de déstabiliser des zones amonts.</p> <p>Délai : avant la prochaine ouverture</p> |

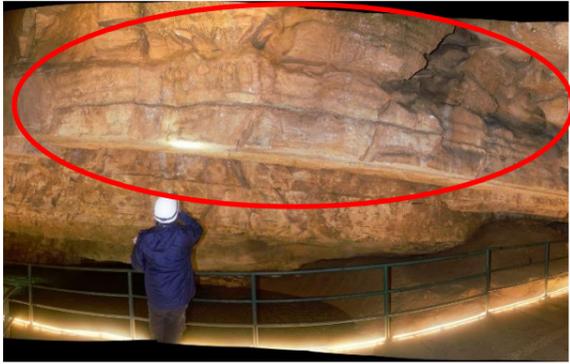
| Localisation | Photographie | Constat | Diagnostic | Risque résiduel | Recommandations et délais |
|---|---|---|---|--|---|
| H | <p>Secteur visé par la demande d'expertise</p> | <p>Une dalle calcaire d'une quarantaine de cm d'épaisseur présente un porte à faux de 2 à 6 m. Cette dalle est découpée par une fracturation verticale (ouverture millimétrique à centimétrique) tous les mètres environ avec une dynamique récente et en cours d'évolution. Une fissure longitudinale parallèle à celles observées dans le secteur D dont l'ouverture est calcifiée est présente à environ 40 cm du bord de la paroi. Le joint de stratification supérieure de la dalle la plus près du sol présente une ouverture jusqu'à 3 cm et se ferme en direction du débarcadère.</p> | <p>Chute de tout ou partie de la dalle pouvant provoquer l'éboulement de la partie supérieure. Un volume total très important (plusieurs m³) peut être attendu.</p> <p>Élevé /Très court-terme</p> <p>Très élevé / Court à moyen-terme</p> | <p>Éboulement d'ampleur importante sur les personnes et possible obstruction de l'entrée pour les secours.</p> <p>Risque accru car zone de stationnement des personnes</p> | <p>Confortement de l'ensemble de la dalle</p> <p>Délai : avant la prochaine ouverture</p> |

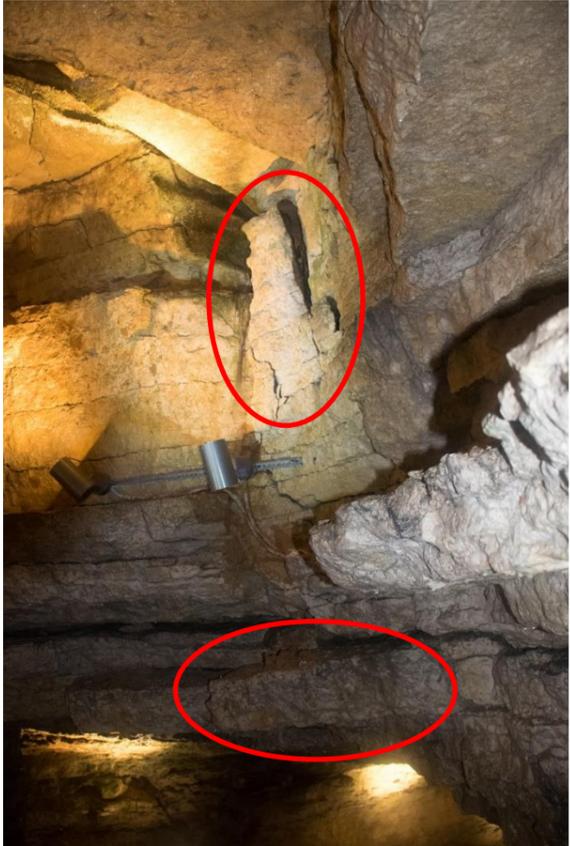
| Localisation | Photographie | Constat | Diagnostic | Risque résiduel | Recommandations et délais |
|---|---|---|---|--|---|
| I | | <p>Grande salle avec un accès limité pour les visiteurs. Trois zones présentant une stabilité précaire ont été identifiées au droit de la zone de passage :</p> <p>Zone 1 : pierre de 5 litres environ (direction embarcadère)</p> <p>Zone 2 : 1 dalle calcaire d'environ 125 litres</p> <p>Zone 3 : 1 colonne composée de pierres de quelques litres pour un volume total d'environ 50 litres</p> | <p>Chute de pierres avec un couple probabilité/délai :</p> <p>Élevé / Très court-terme</p> <p>Très élevé / Court-terme</p> <p>Diagnostic en hauteur à compléter par une inspection encordée</p> | <p>Chute de pierres/blocs sur les personnes</p> <p>Risque accru car zone de stationnement des personnes</p> | <p>Purger et/ou conforter les 3 zones</p> <p>Ne pas élargir la zone d'accès des visiteurs</p> <p>Délai : avant la prochaine ouverture</p> |

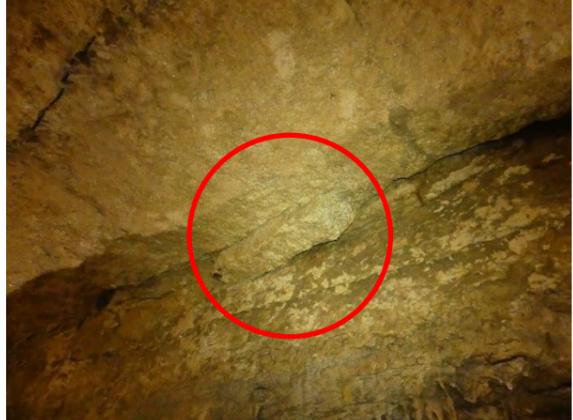
| Localisation | Photographie | Constat | Diagnostic | Risque résiduel | Recommandations et délais |
|---|--|--|---|--|--|
| J | | Deux pierres prises dans une fracture sont observées en bordure gauche de la zone de passage (sens de la visite) | Chute de pierres avec un couple probabilité/délai : Élevé / Court-terme | Chute de pierres/blocs sur les personnes | Soit éloigner les enjeux (décaler le passage sur la gauche (sens de la visite) ; Soit purger et/ou conforter Délai : avant la prochaine ouverture |

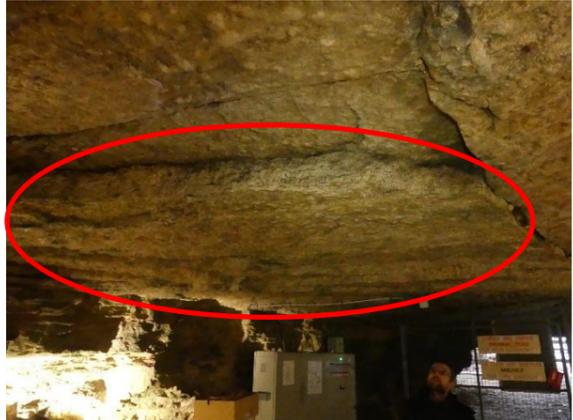
| Localisation | Photographie | Constat | Diagnostic | Risque résiduel | Recommandations et délais |
|---|--|--|---|--|--|
| K | | Dalle calcaire de 15/20 cm d'épaisseur d'environ 15 m ² avec un porte à faux de près de 4 m qui commence à se désolidariser | Chute de pierres avec un couple probabilité/délai : Élevé / Très Court-terme Chute de la dalle avec un probabilité/délai : Élevé / Court-terme | Chute de pierres/blocs sur les personnes | Conforter la zone Délai : avant la prochaine ouverture |

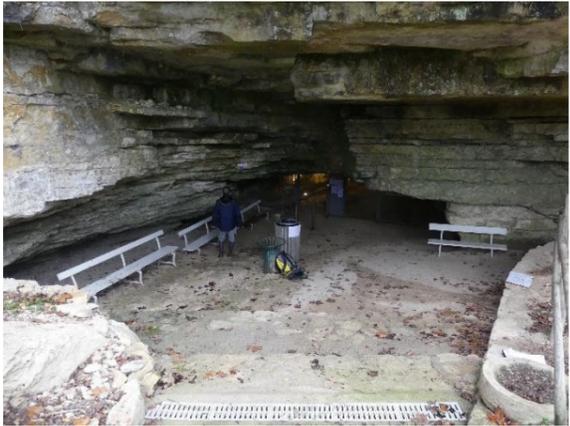
| Localisation | Photographie | Constat | Diagnostic | Risque résiduel | Recommandations et délais |
|---|--|--|---|---|--|
| L | <p style="text-align: center;">Porche de la grotte</p> | <p>Bancs infra décimétriques très altérés et en surplomb sur la paroi rocheuse en bordure gauche. De nombreuses pierres en plaquettes sont désolidarisées et sont en instabilité précaire.</p> <p>Bancs décimétriques sains (peu altérés) et sans surplomb sur la partie droite.</p> | <p>Chute de pierres avec un couple probabilité/délai :</p> <p>Très élevé / Très Court-terme</p> | <p>Chute de pierres sur les personnes</p> <p>Risque accru car zone de stationnement des personnes</p> | <p>Purger et/ou conforter les éléments instables</p> <p>Éloigner les enjeux (déplacer les bancs et la zone de passage sur la bordure située à l'Est) et condamner physiquement l'accès à la paroi rocheuse en bordure Ouest</p> <p>Mettre en œuvre une parade passive (barrière) pour protéger cette nouvelle zone de stationnement vis-à-vis des chutes de pierre sur la bordure Est (hors grillage).</p> <p>Délai : avant la prochaine ouverture</p> <p>Mise en œuvre d'une parade active sur l'ensemble de la zone selon le niveau de risque résiduel après la réalisation des recommandations précédentes.</p> <p>Délai : avant la prochaine ouverture</p> |

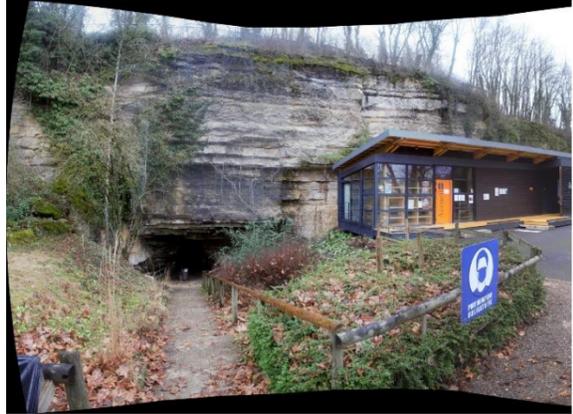
| Localisation | Photographie | Constat | Diagnostic | Risque résiduel | Recommandations et délais |
|---|--|---|---|---|--|
| L | <p>Falaise de la grotte</p> | <p>L'entrée de la grotte est au pied d'une falaise d'environ 15 m de haut. La falaise est partiellement visible car recouverte par endroit de végétation. L'épaisseur des bancs calcaires augmente du pied (décimétrique) à la tête de falaise (métrique). Hormis l'entrée de la grotte la falaise présente un profil très vertical, sain et peu altéré (absence de pierre en surplomb).</p> <p>Un grillage pendu (attaché à sa base par des spits) a été installé dans les années 1980 au droit de l'entrée de la grotte. La zone d'accumulation du grillage (qui n'a jamais été nettoyée) ne présente que quelques pierres inférieures au litre, preuve de la faible activité de la falaise. Cette parade passive n'est pas adaptée au contexte. Une parade active est par contre appropriée.</p> <p>Cependant, en 2015, un bloc d'environ 300 litres est tombé depuis une zone végétalisée en bordure du grillage pendu et l'a éventré. Le grillage n'est en effet pas dimensionné pour de tels volumes.</p> <p>La zone végétalisée correspond potentiellement à une zone de failles/fractures dont les ouvertures ont favorisé le développement de la végétation. Dans cette zone, un bloc d'au moins une centaine de litres en surplomb avec une stabilité précaire est visible.</p> | <p>Chute de pierres (1 à 50 litres) avec un couple probabilité/délai : Faible / Très Court-terme à Court-terme</p> <p>Chute de blocs (plusieurs centaines de litres) au niveau de la zone végétalisée avec un couple probabilité/délai : Élevé / Très-Court-terme Très élevé /Court-terme</p> <p>Diagnostic à compléter après un défrichage de la falaise</p> | <p>Chute de pierres/blocs sur les personnes</p> <p>Risque accru car zone de stationnement des personnes</p> | <p>Défricher la falaise</p> <p>Purger et/ou conforter les éléments instables</p> <p>Réfection ou remplacement du grillage</p> <p>Délai : avant la prochaine ouverture</p> <p>Élargir la zone couverte par le grillage ou mettre en œuvre des ouvrages de parade passive sur les bords pour éviter que des pierres/blocs roulent jusqu'au chemin d'accès et à l'entrée de la grotte (type grillage plaqué).</p> <p>Délai : avant la prochaine ouverture</p> |
