Service Gestion des milieux aquatiques et prévention des inondations

22 août 2016

OBJET : Crue du Rupt Bart – 25 juin 2016

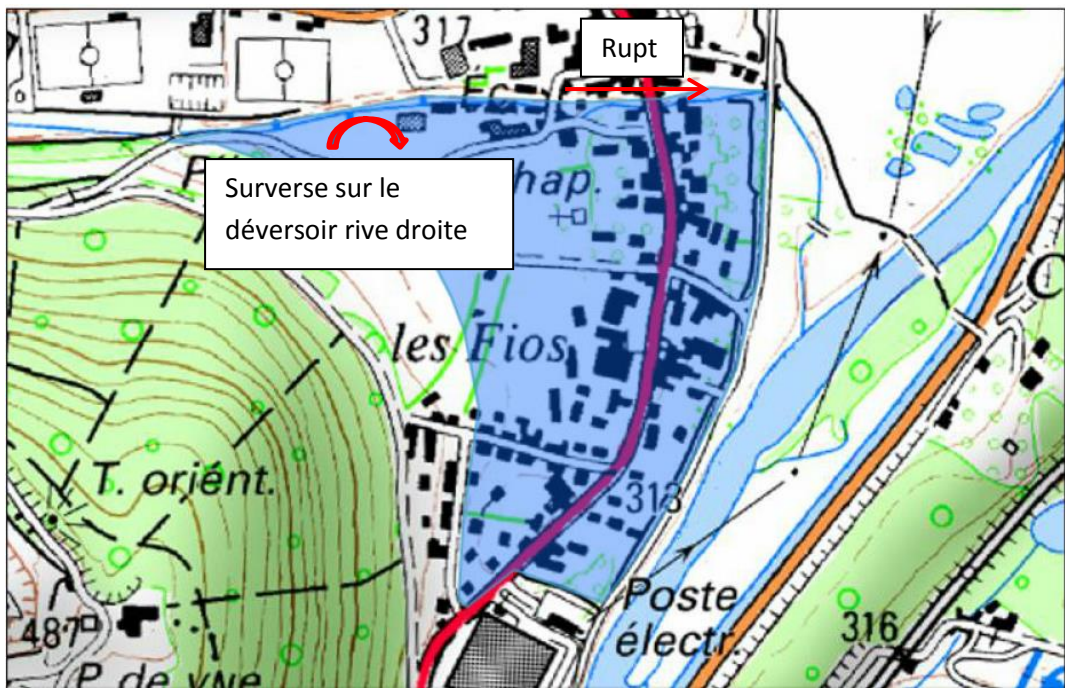
La surverse a duré 24 heures du samedi 25 juin 2h00 au dimanche 26 juin à 2h00 provoquant une inondation généralisée du casier sud entre la digue de l'Allan, le Rupt, le site de la Roche et le mont Bart.

Emprise approximative de la zone inondée

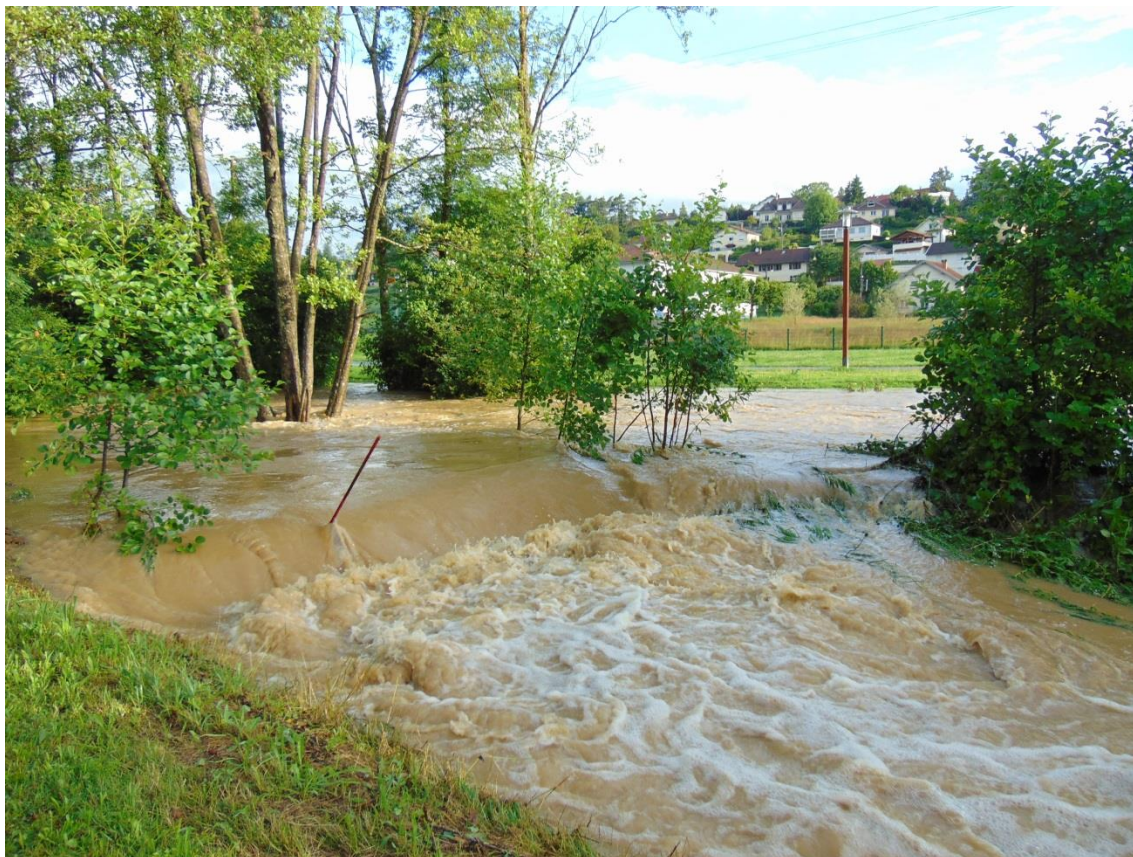
Déversoir amont vers l'ancien lit du Rupt (25/06 entre 6 et 7h)

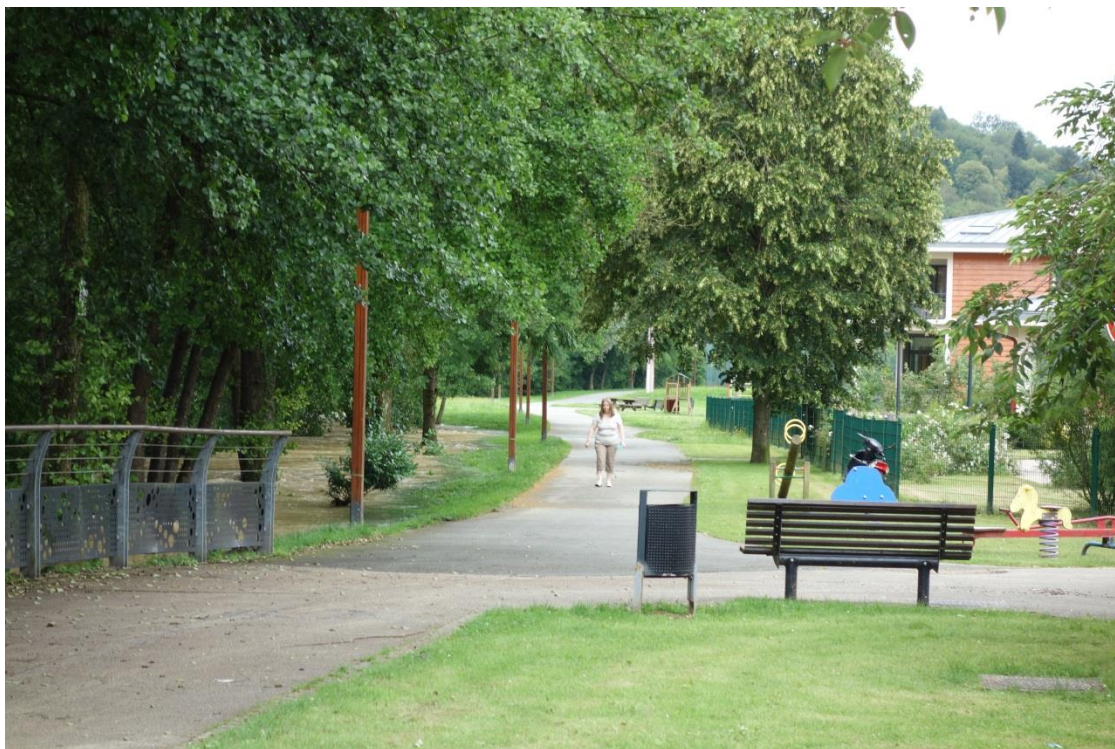
Rive gauche du Rupt, secteur école-maison de retraite (25/06 vers 12h30)

Au pic de crue, aucun débordement en rive gauche en amont du pont des écoles n'est à relever.

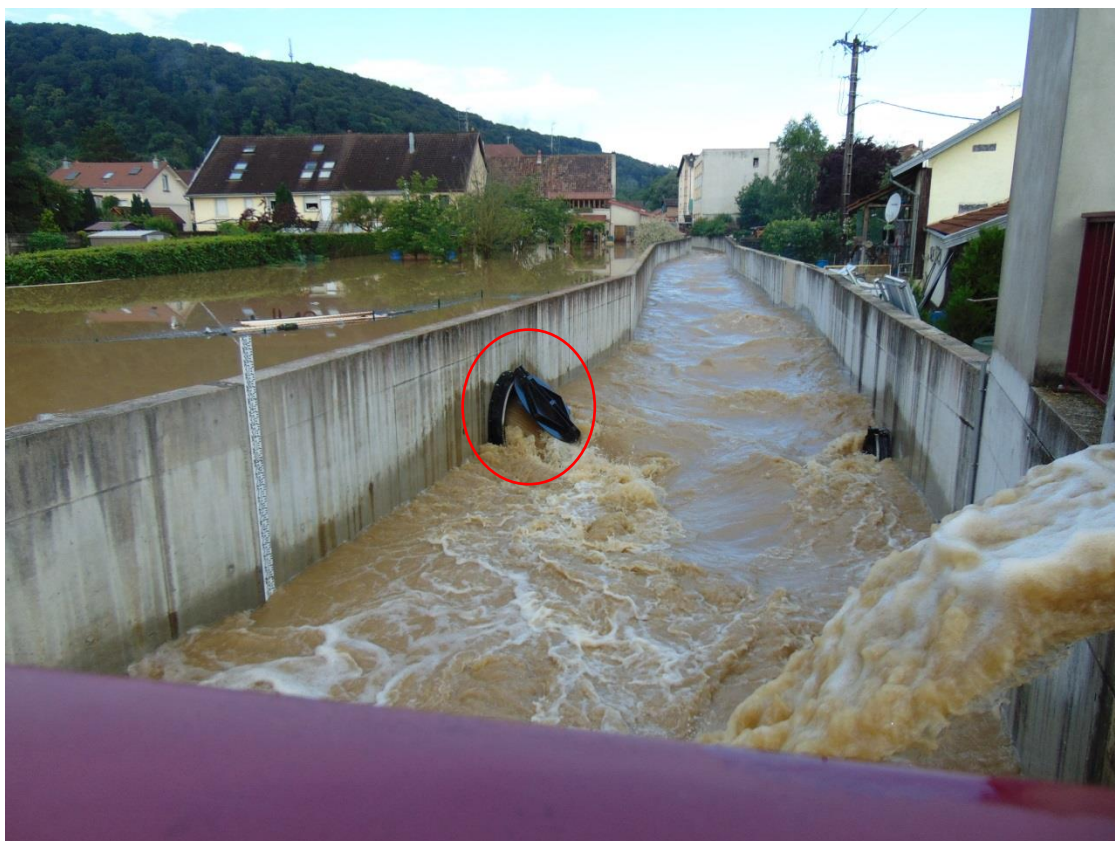
Rupt aval à la limite avec la digue de l'Allan (25/06 entre 6 et 7h)

Les pompes de relevage des eaux pluviales ont fonctionné correctement durant toute la journée du 25. Le clapet de retour au Rupt en rive droite (ici en rouge sur la photo) a permis d'évacuer les eaux du casier droit.

Le Rupt est très loin d'atteindre son niveau de débordement dans la partie canalisée du fait des débordements amont et du niveau modéré de l'Allan.

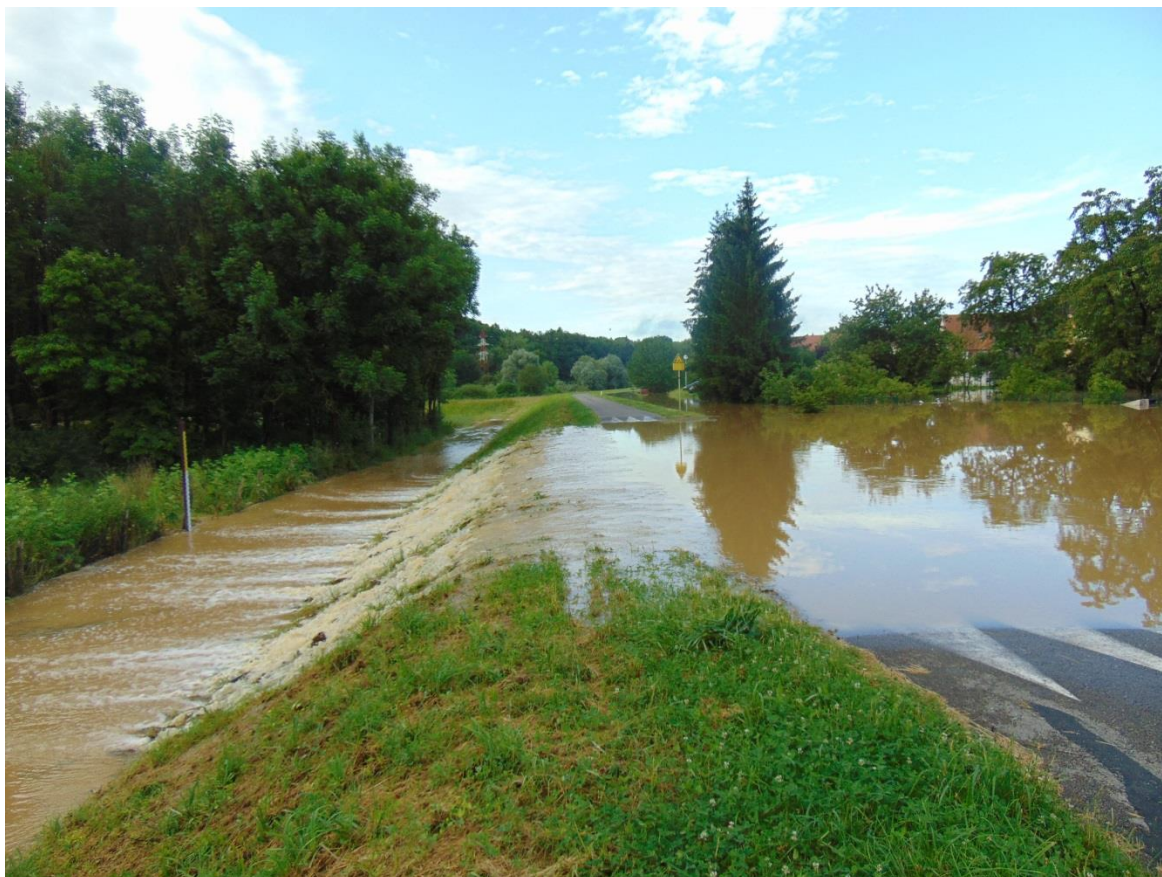
Déversoir aval de la digue de l'Allan fonctionnant en sens inverse (25/06 entre 6 et 7h)

La digue de l'Allan a fait barrage aux eaux du Rupt déversées en rive droite, créant un phénomène de casier. Le déversoir, ici en photo, a fonctionné à l'envers, limitant les surverses sur la digue elle-même.

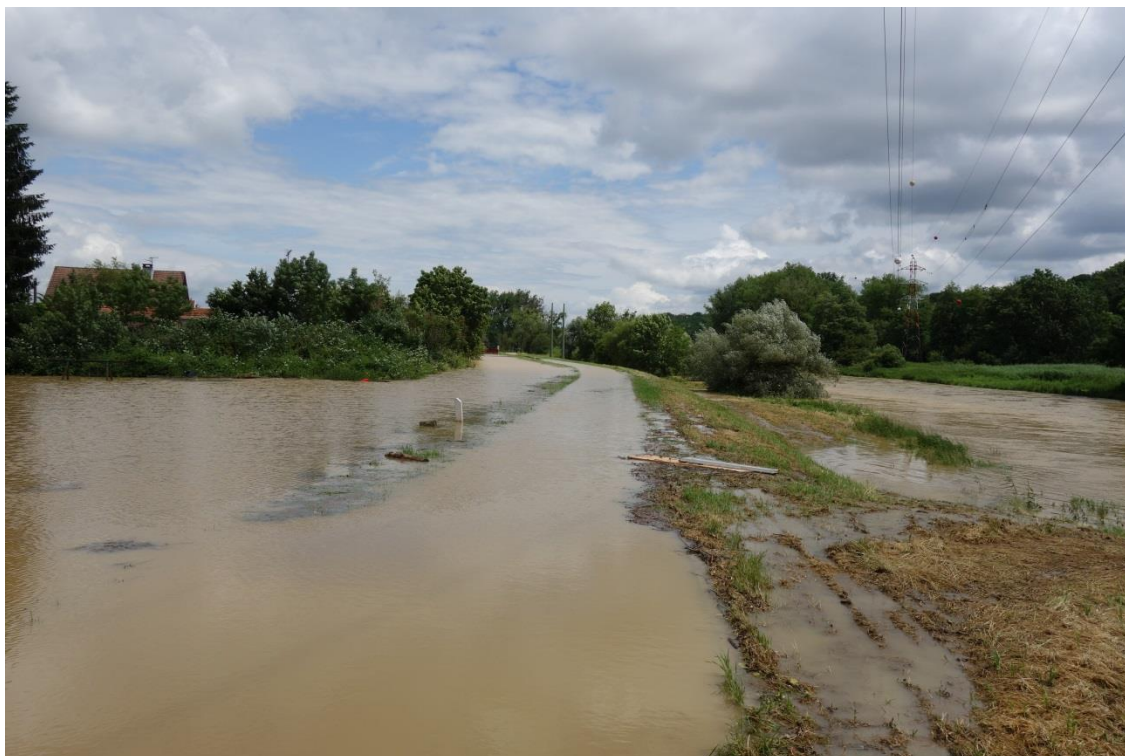
Aval de la digue de l'Allan à la jonction avec PL10 (25/06 vers 12h30)

La digue de l'Allan a été surversée par les eaux du Rupt à l'aval avant la digue PL10.

Concernant la digue de l'Allan, aucun désordre structurel n'a été relevé lors du passage de contrôle dans les jours après la crue.

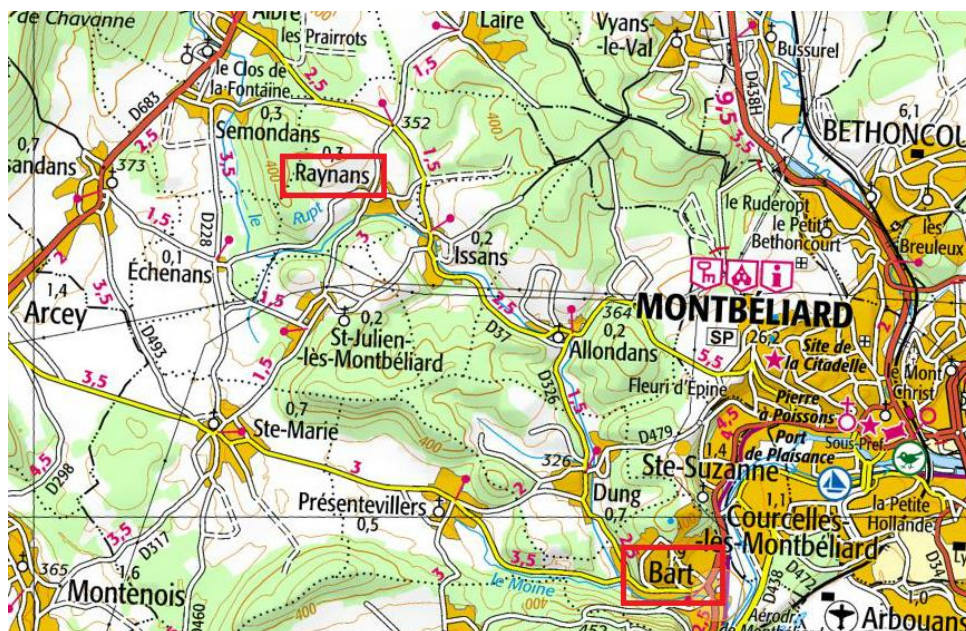
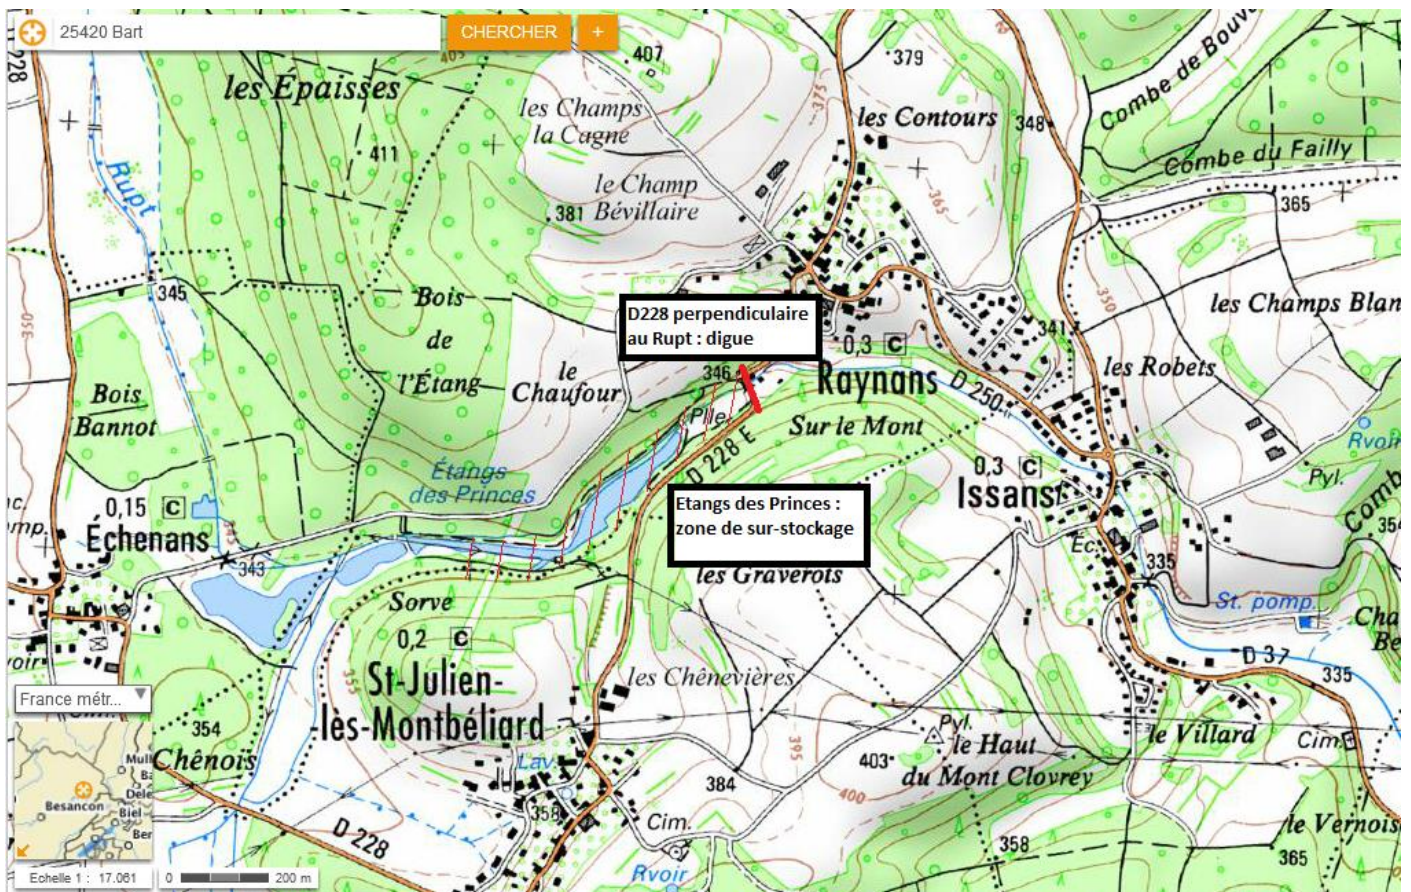
En début d'après-midi du 25, l'hélicoptère de la gendarmerie signale une retenue d'eau à l'amont de la route D228 sur la commune de Raynans. Le Rupt, à l'aval de la série d'étangs des Princes, passe sous cette voie.

Le débit de fuite étant inférieur au débit d'entrée, la départementale a servi de digue et a contribué à créer un bassin de retenue, écrétant ainsi le pic de crue.

➔ C'est probablement ce système qui a permis l'étalement du pic de crue sur une douzaine d'heures.

La route n'ayant a priori pas été conçue pour retenir l'eau, le risque de rupture a été pris en compte et une vigilance particulière de l'ouvrage mise en place. Aucun désordre n'a été constaté jusqu'à vidange du « bassin ».
