**Protocole ruissellement  
Fraisans (39)  
Événement du 07/10/2024**

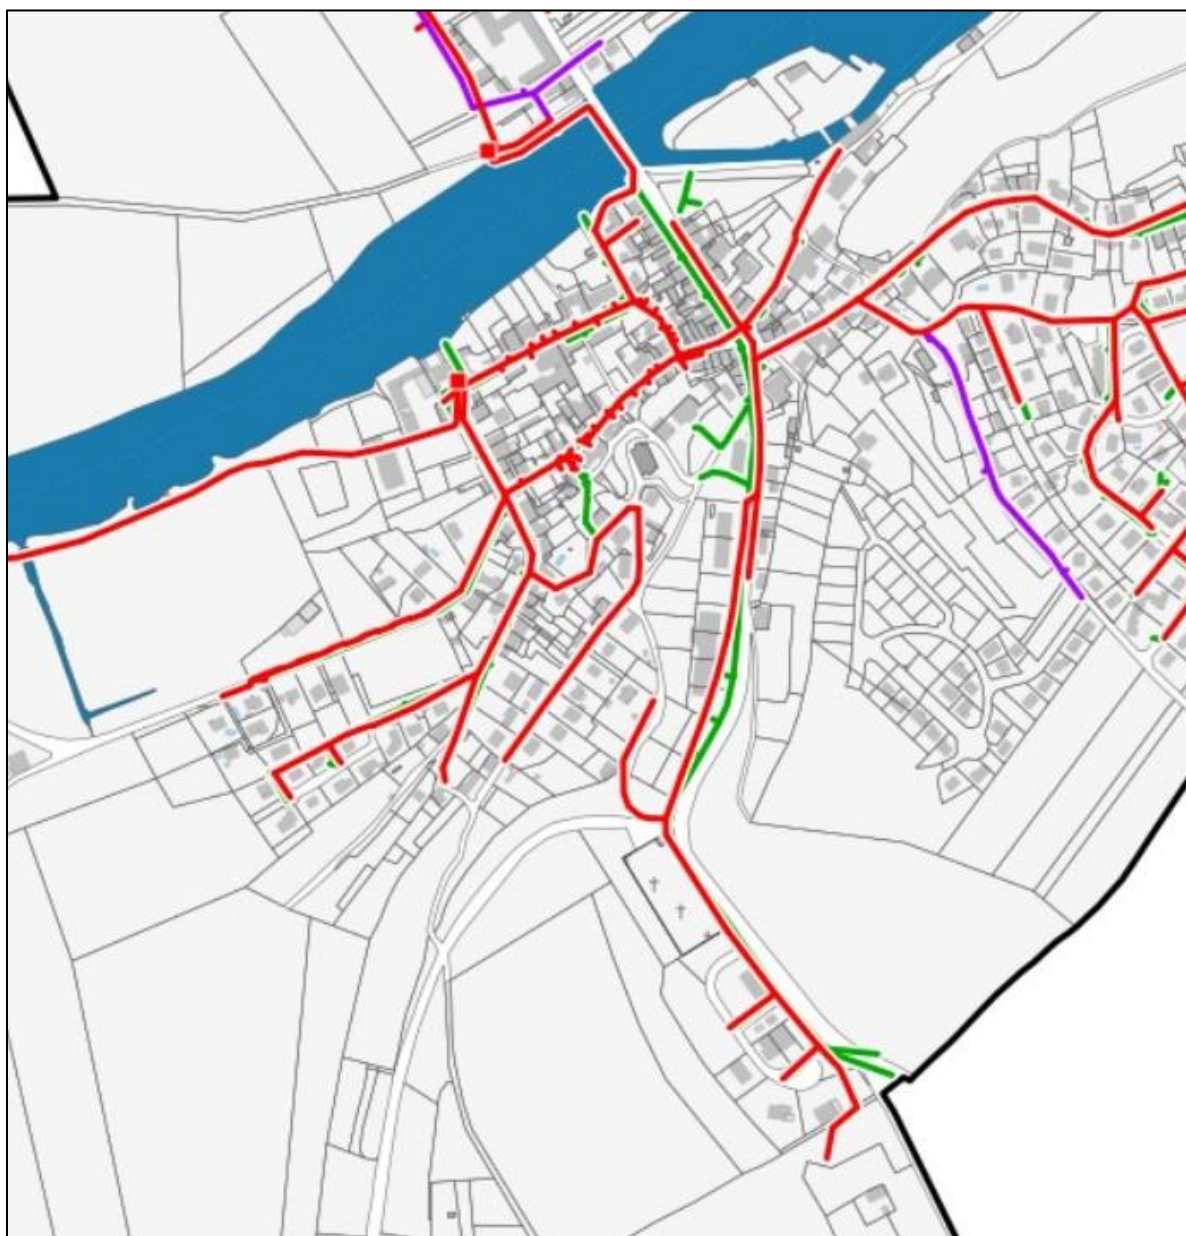
**Annexes : Extrait de plan des réseaux d'assainissement**

Plus en aval, la buse 1000 passe dans un collecteur pluvial vouté qui continue à suivre la route et se jette dans le Doubs à l'aval immédiat du pont. Plusieurs habitations bordant la RD73 ont été inondées dans leurs garages ou sous-sols. Au niveau du parking, 2 avaloirs sont à nouveau connectés au collecteur EP par des petites conduites en 200 ou 300.

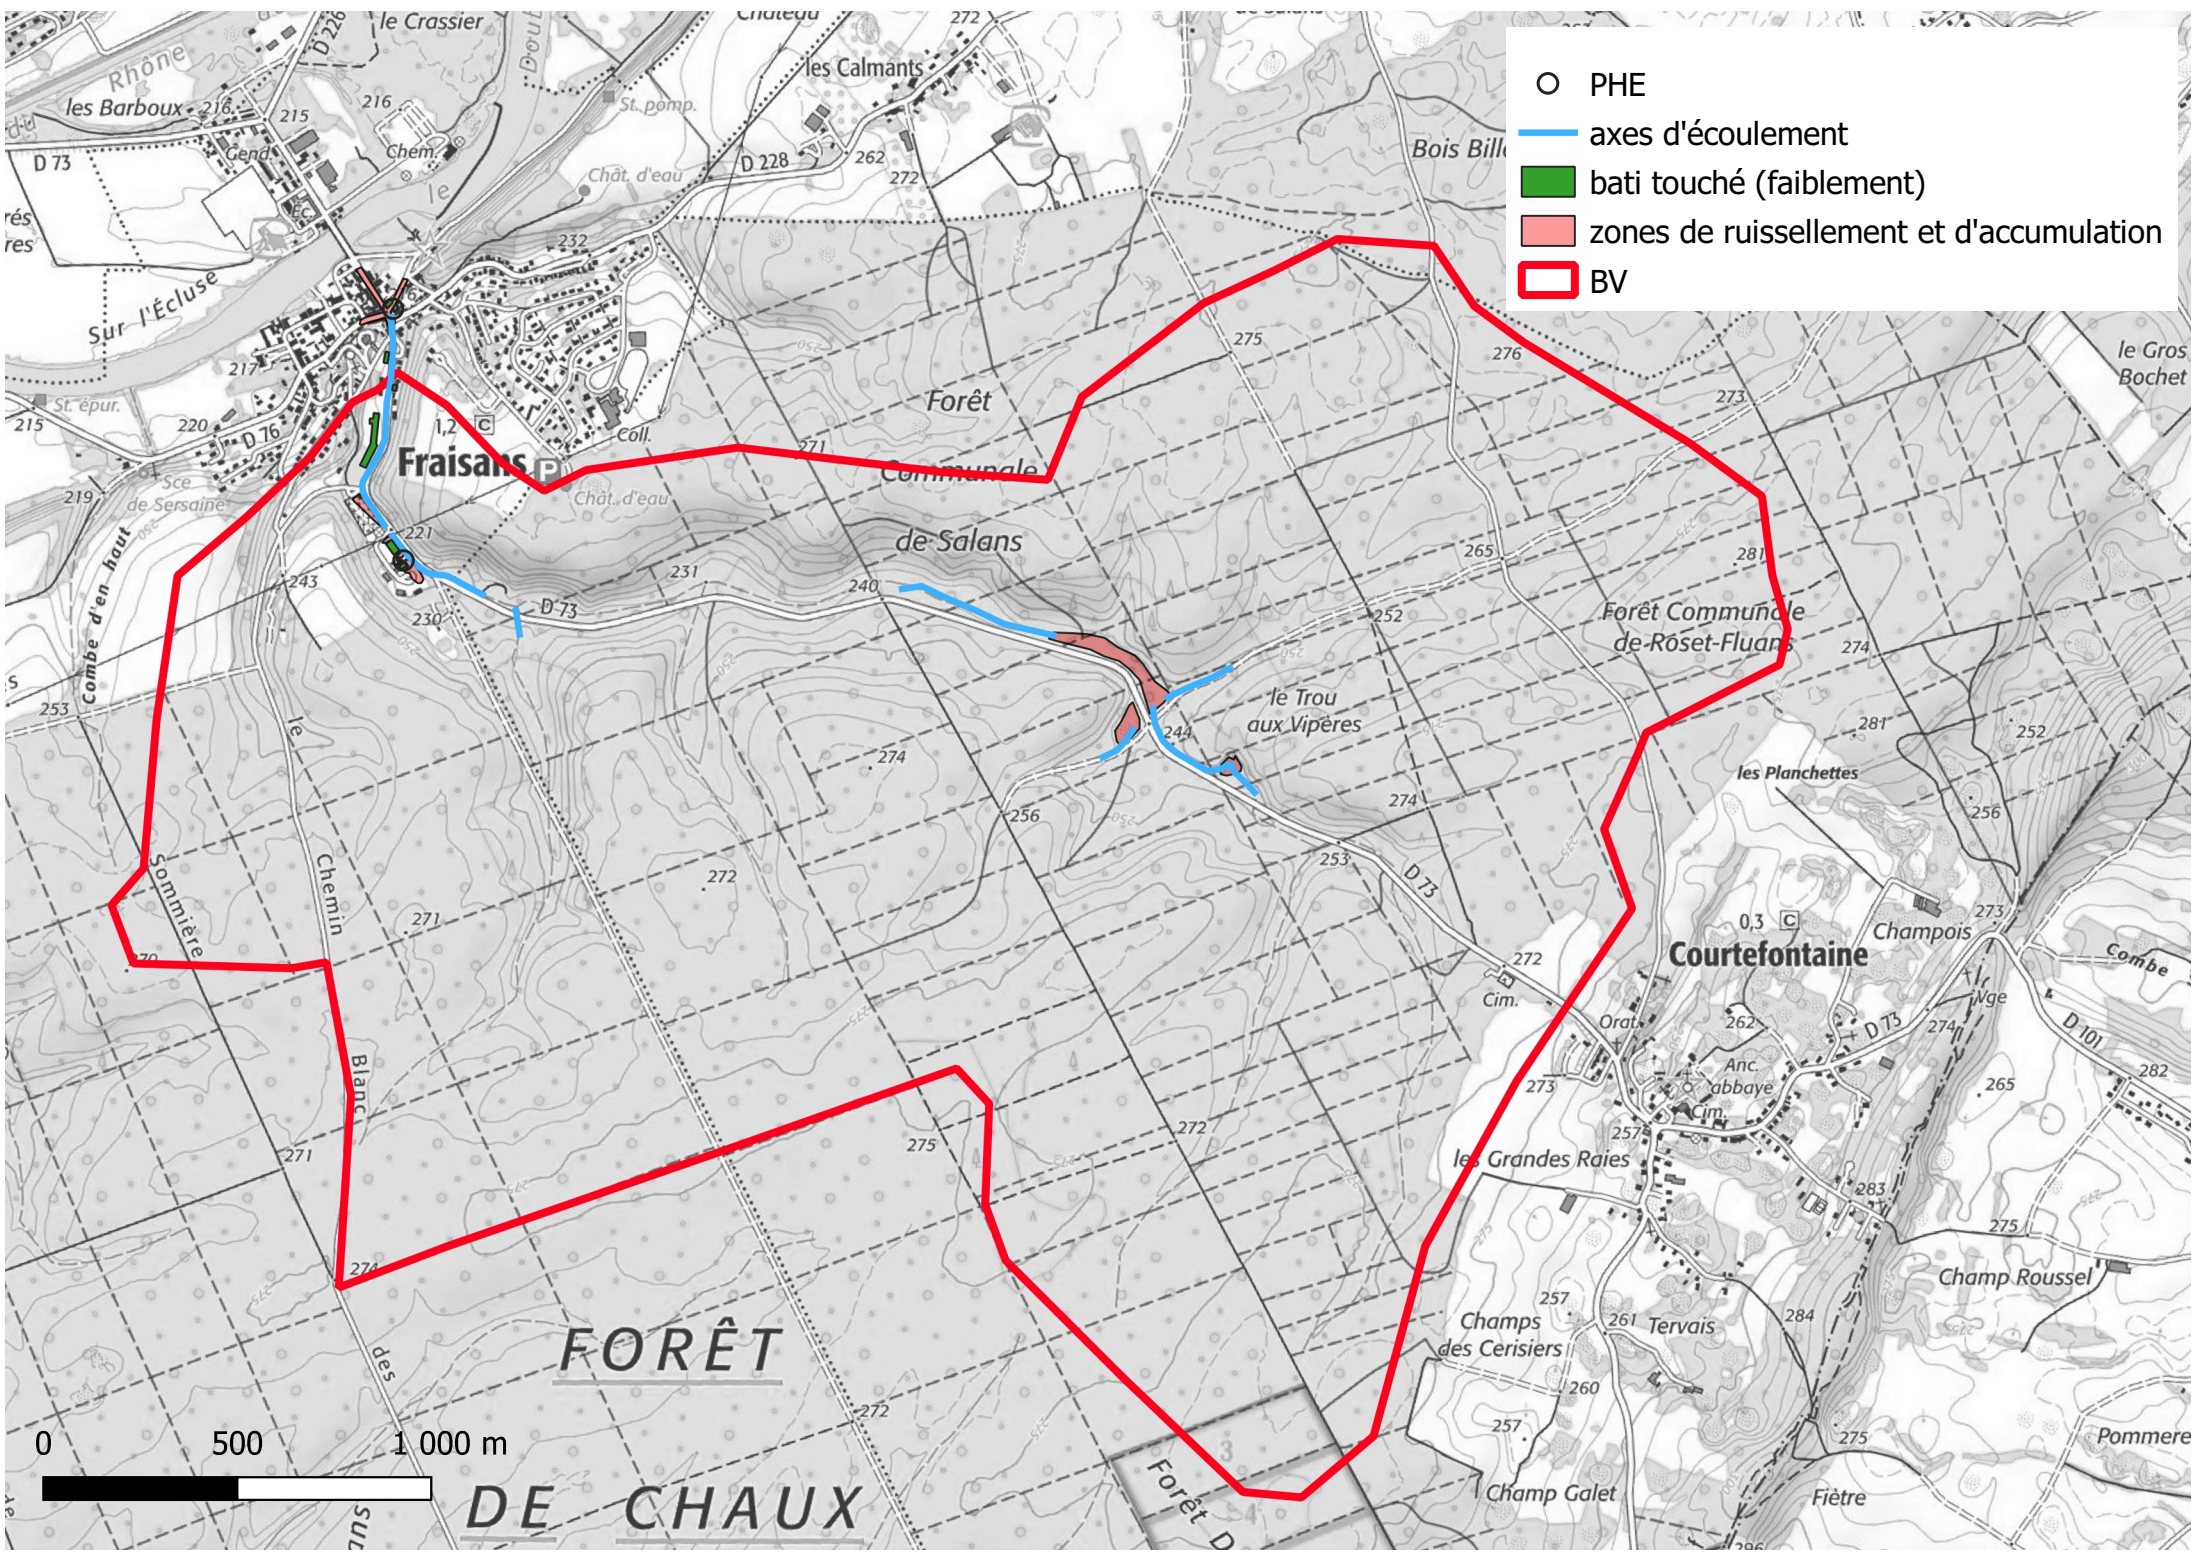
Les zones de production, axes d'écoulement et zone de dépôt ont été cartographiés, ainsi que les différents bâtiments touchés.

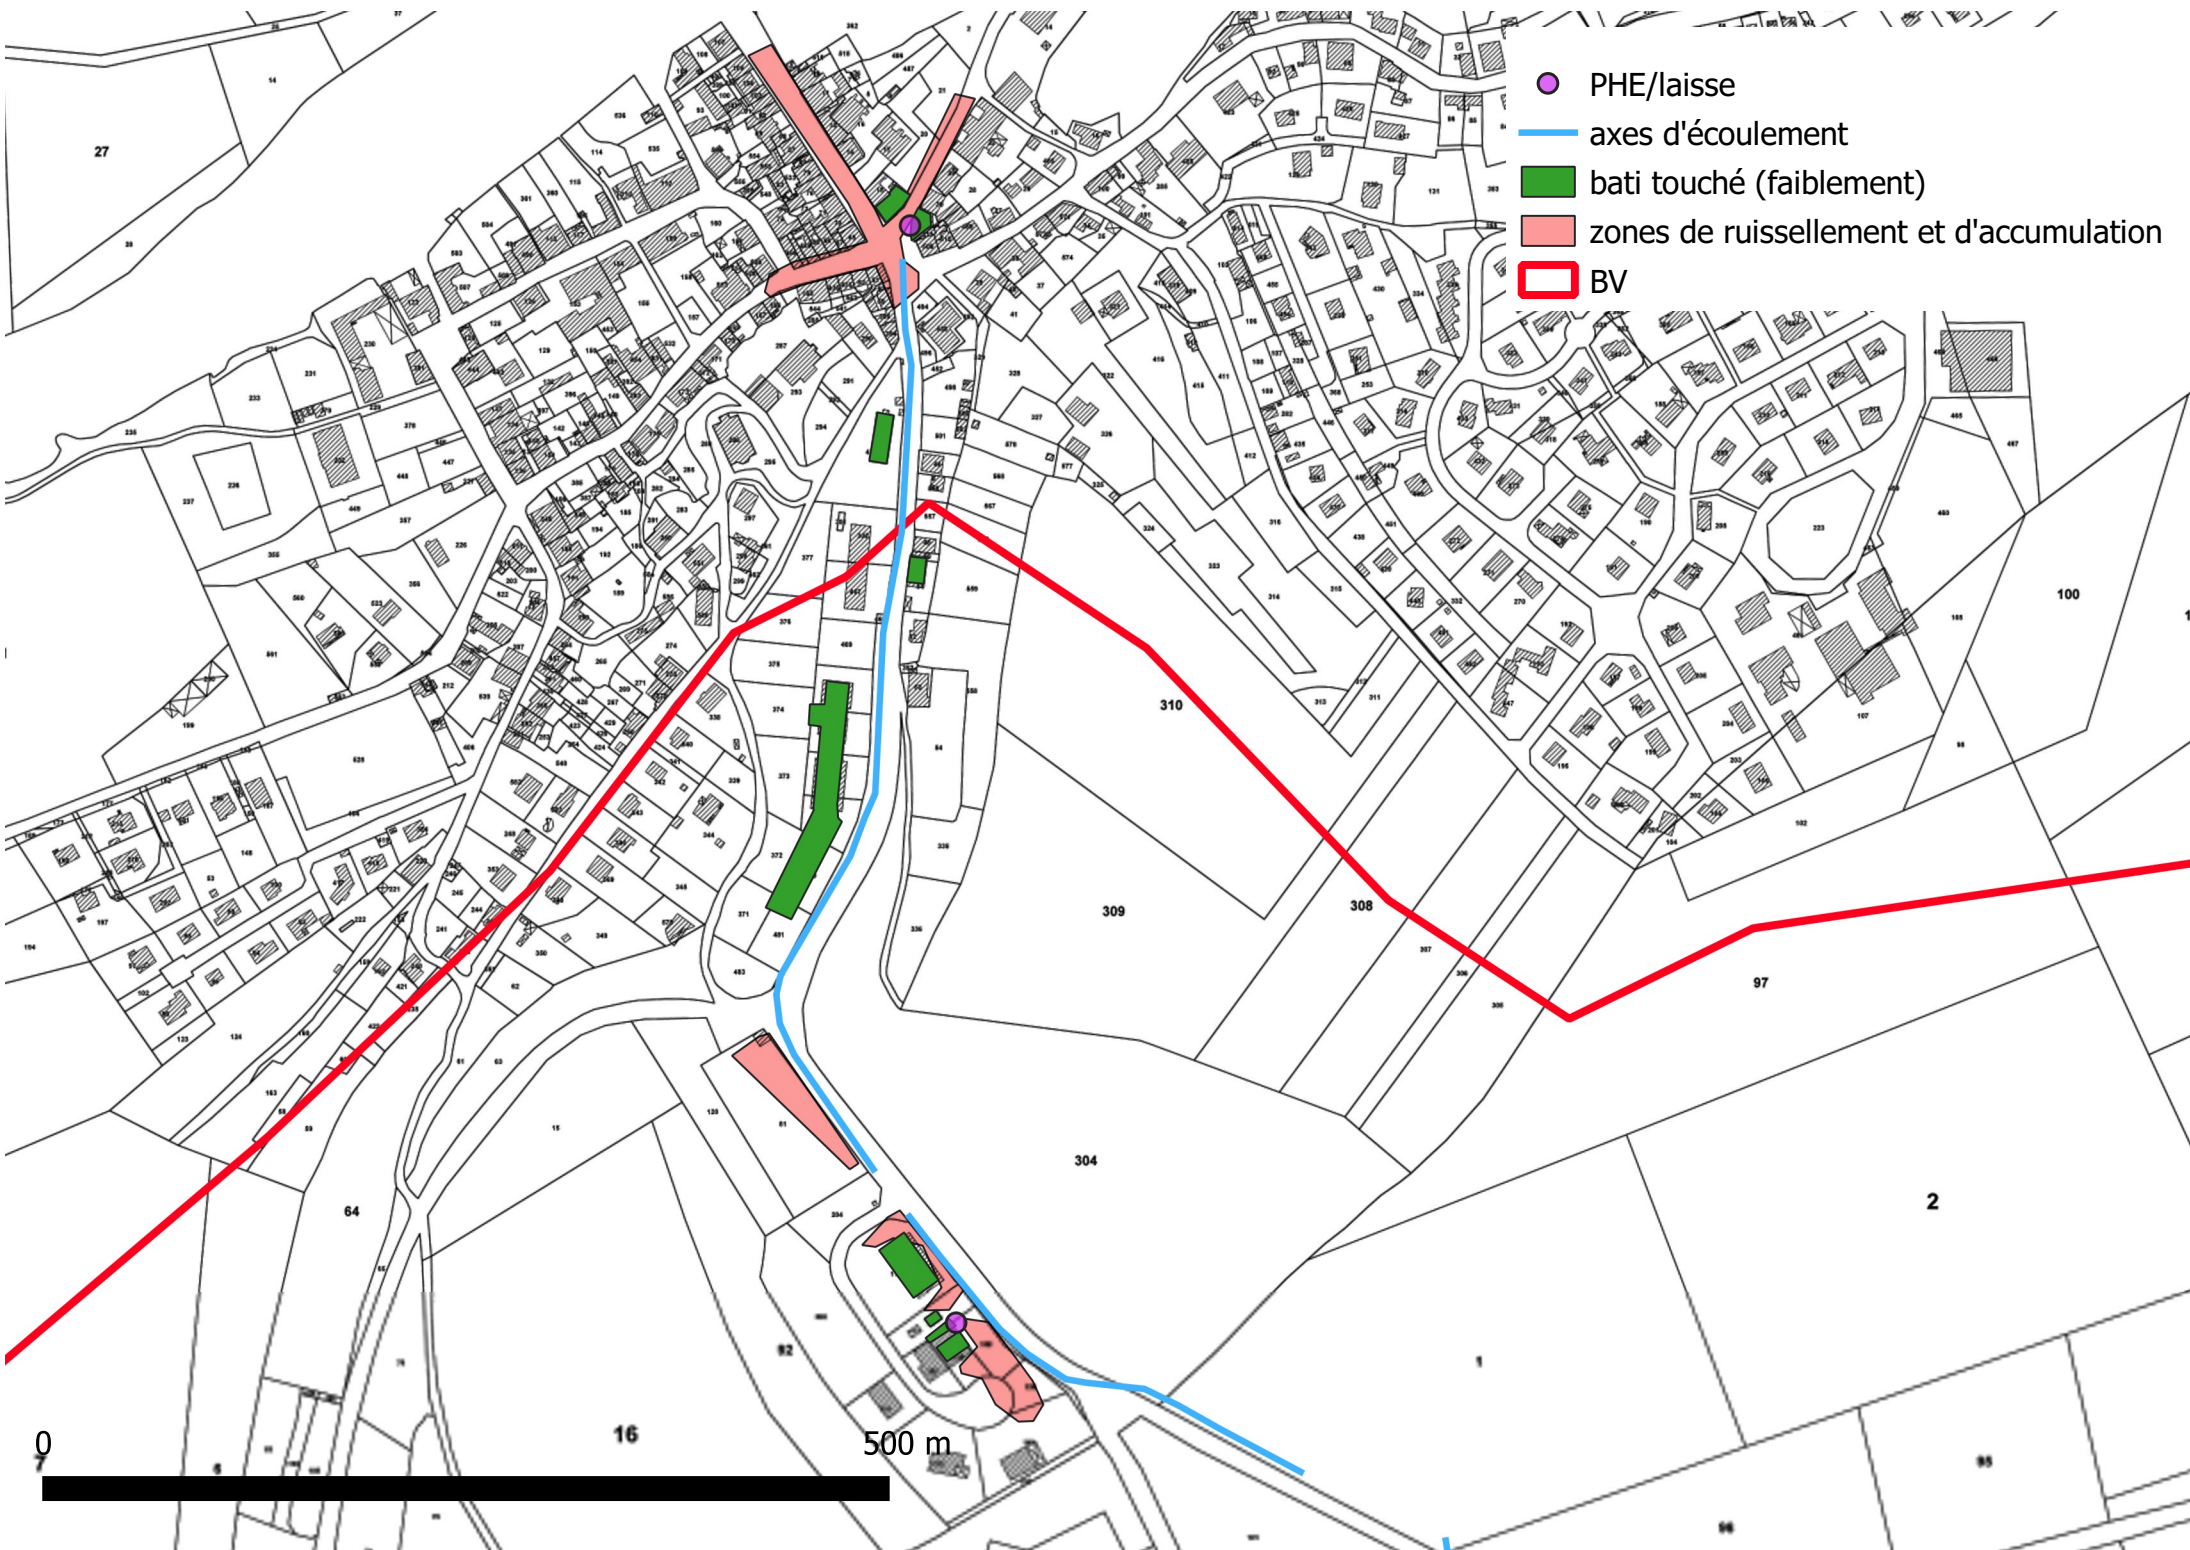
2 laisses ont été repérées (traces précises, confirmées par témoignage, avec repérage vertical précis : photo de près et de loin, adresse, positionnement voir couche SIG et déposés sur la [bdrc](#)).
