Restauration hydromorphologique de l'Armanche, du Landion et de leurs zones humides d'accompagnement

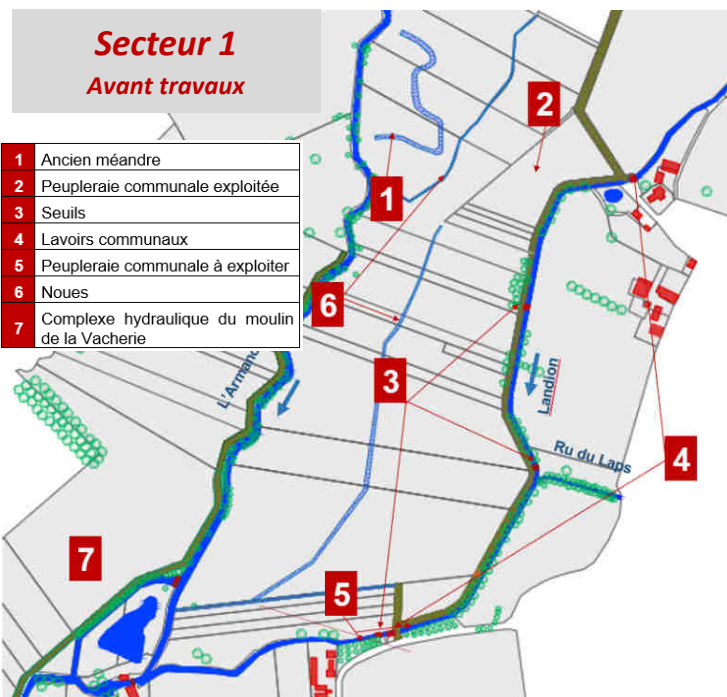
- 1 Ancien méandre
- 2 Peupleraie communale exploitée
- 3 Seuils
- 4 Lavoirs communaux
- 5 Peupleraie communale à exploiter
- 6 Noues
- 7 Complexe hydraulique du moulin de la Vacherie

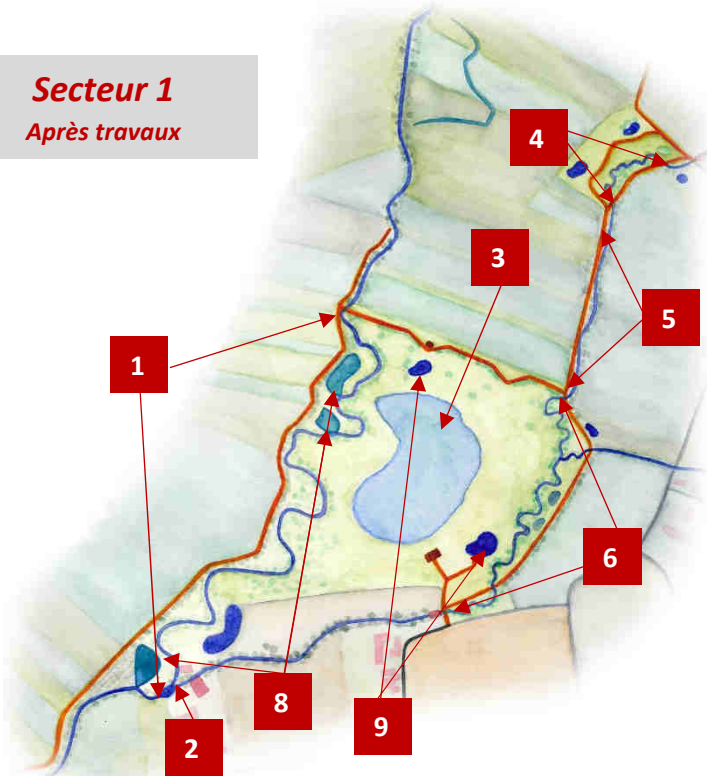
Secteur 1
Après travaux

- 1 Reméandrage de l'Armanche - 975 m
- 2 Effacement des vannages du moulin
- 3 Création d'une platière - 2,9 ha
- 4 Reméandrage du Landion - 175 m
- 5 Banquettes alluvionnaires - 260 m
- 6 Reméandrage du Landion - 655 m
- 7 Banquettes alluvionnaires - 190 m
- 8 Frayères / noues - 4 000 m²
- 9 Mares - 5

Tronçon	Avant travaux	Après travaux
Armançe secteur 1	576 m	976 m
Armançe secteur 2	652 m	1 120 m
Armançe secteur 3	80 m	264 m
Landion	1253 m	1 460 m
Recharge sédimentaire	-	450 m
Linéaire restauré	2 561 m	4 270 m
