**Etude hydrogéologique par traçages et jaugeage des sources du
Moulin et Fontenu pour la détermination du bassin d'alimentation du
lac de Chalain.**

**Conseil départemental du Jura
17 rue Rouget De Lisle 39 000 LONS LE SAUNIER**

10/07/2018

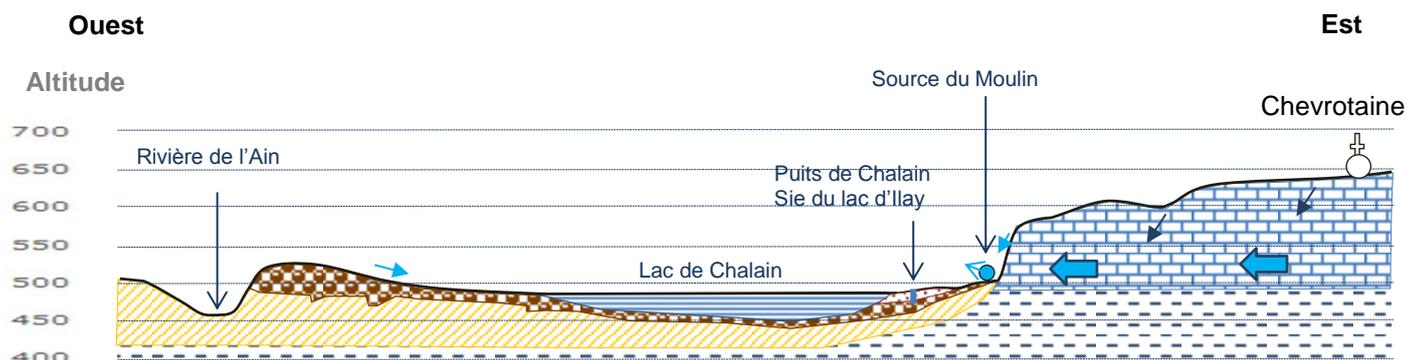
Figure 3 : Coupe géologique schématique et circulation des eaux.

Combe d'Ain :

- Alluvion récente (aquifère).
- Dépôt morainique hétérogène (aquifère ou imperméable).
- Dépôts laminés fins ou varves (imperméable).

Plateau de Chevrotaine :

- Calcaires du Rauracien (J6) et Séquanien (j7) (aquifère).
- Marno-calcaire de l'Argovien (j5) (imperméable).

Circulations d'eau :

- Ruissellement.
- Infiltration.
- Circulation dans le réseau karstique.

Le lac de Chalain possède 3 types d'alimentation :

- Les circulations dans le réseau karstique qui alimente les sources du Moulin et de Fontenu situées au fond de la reculée à l'est du lac. Les sources ont localisées au contact des calcaires du Rauracien et des marnes de l'Argovien. Ce réseau hétérogène est constitué de galeries et de fissures qui drainent une vaste surface de plateau entre Le Frasnois et Doucier-Marigny. Les circulations dans ce réseau sont rapides (de quelques jours à quelques semaines) entre l'infiltration des eaux de pluie sur le plateau calcaire et leur sortie aux sources. Ce sont de loin les principaux apports qui alimentent le lac.

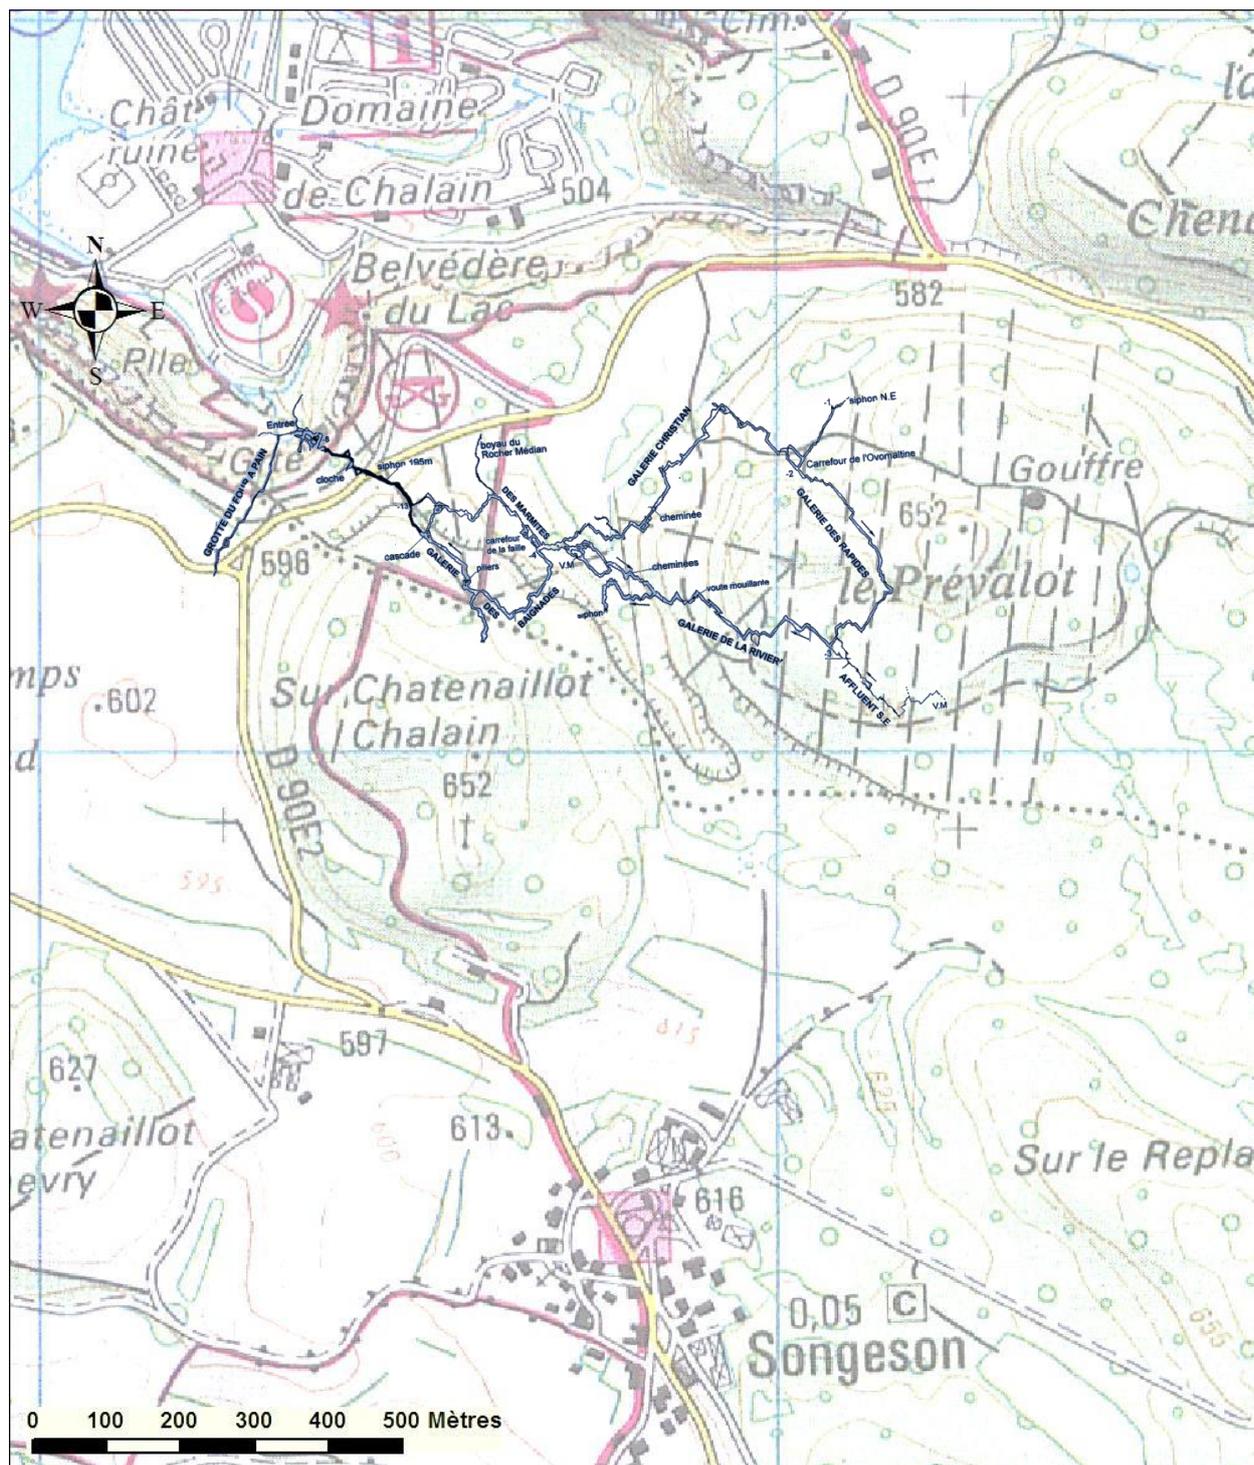
Figure 5 : Projection du relevé topographique du réseau spéléologique.

La source du Moulin est visitée par les plongeurs spéléologues, le réseau est visitable sur plusieurs kilomètres de galeries noyées ou non. L'extension du réseau vers l'est est d'environ 1 km en direction de la butte « Le Prévalot ». Les galeries s'organisent suivant 2 directions principales : N36° et N135°. En surface on retrouve la direction N135° pour les principaux vallons comme celui qui se prolonge à l'Est de Songeson.

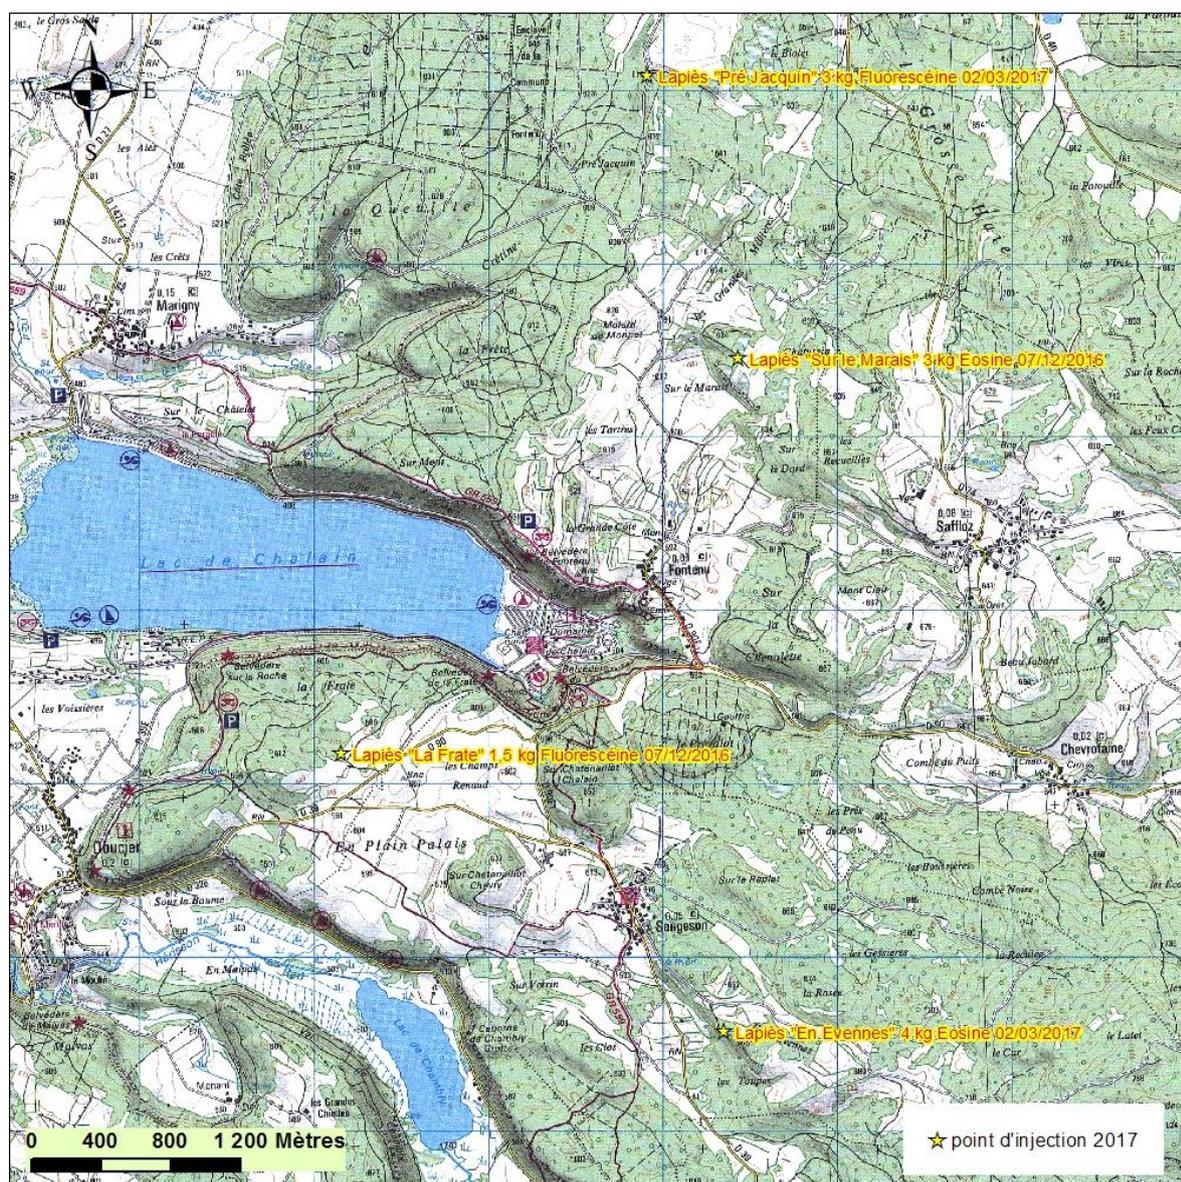
Figure 11 : Localisation des points d'injection.

Les traçages ont été réalisés en 2 phases le 07/12/2016 et le 02/03/2017. Les points d'injection choisis correspondent à des lapiés et pour chaque point 13 m³ d'eau ont été injectés pour pousser le traceur dans le sous-sol.

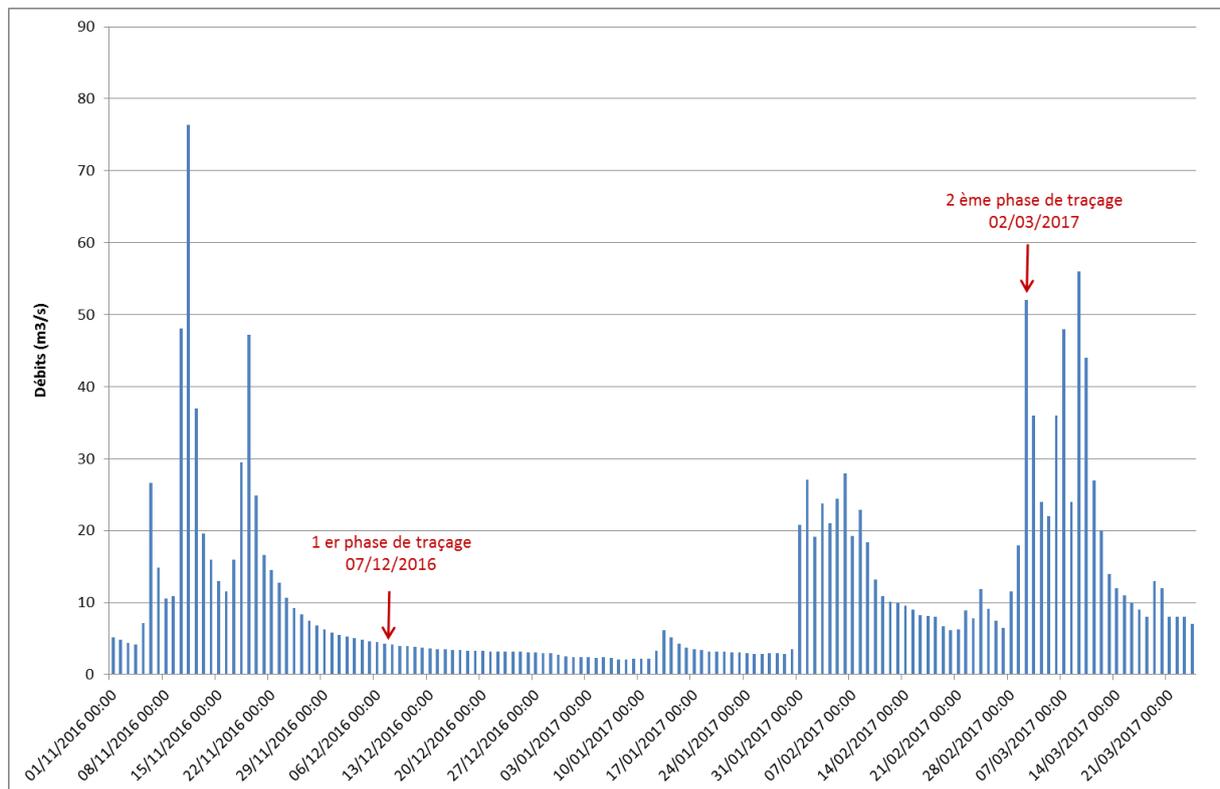
Figure 16 : Evolution des débits dans l'Ain à Bourg de Sirod.

La 1^{er} phase de traçage s'est déroulée en période de basses eaux, alors que la 2nd a eu lieu à une période de hautes eaux.

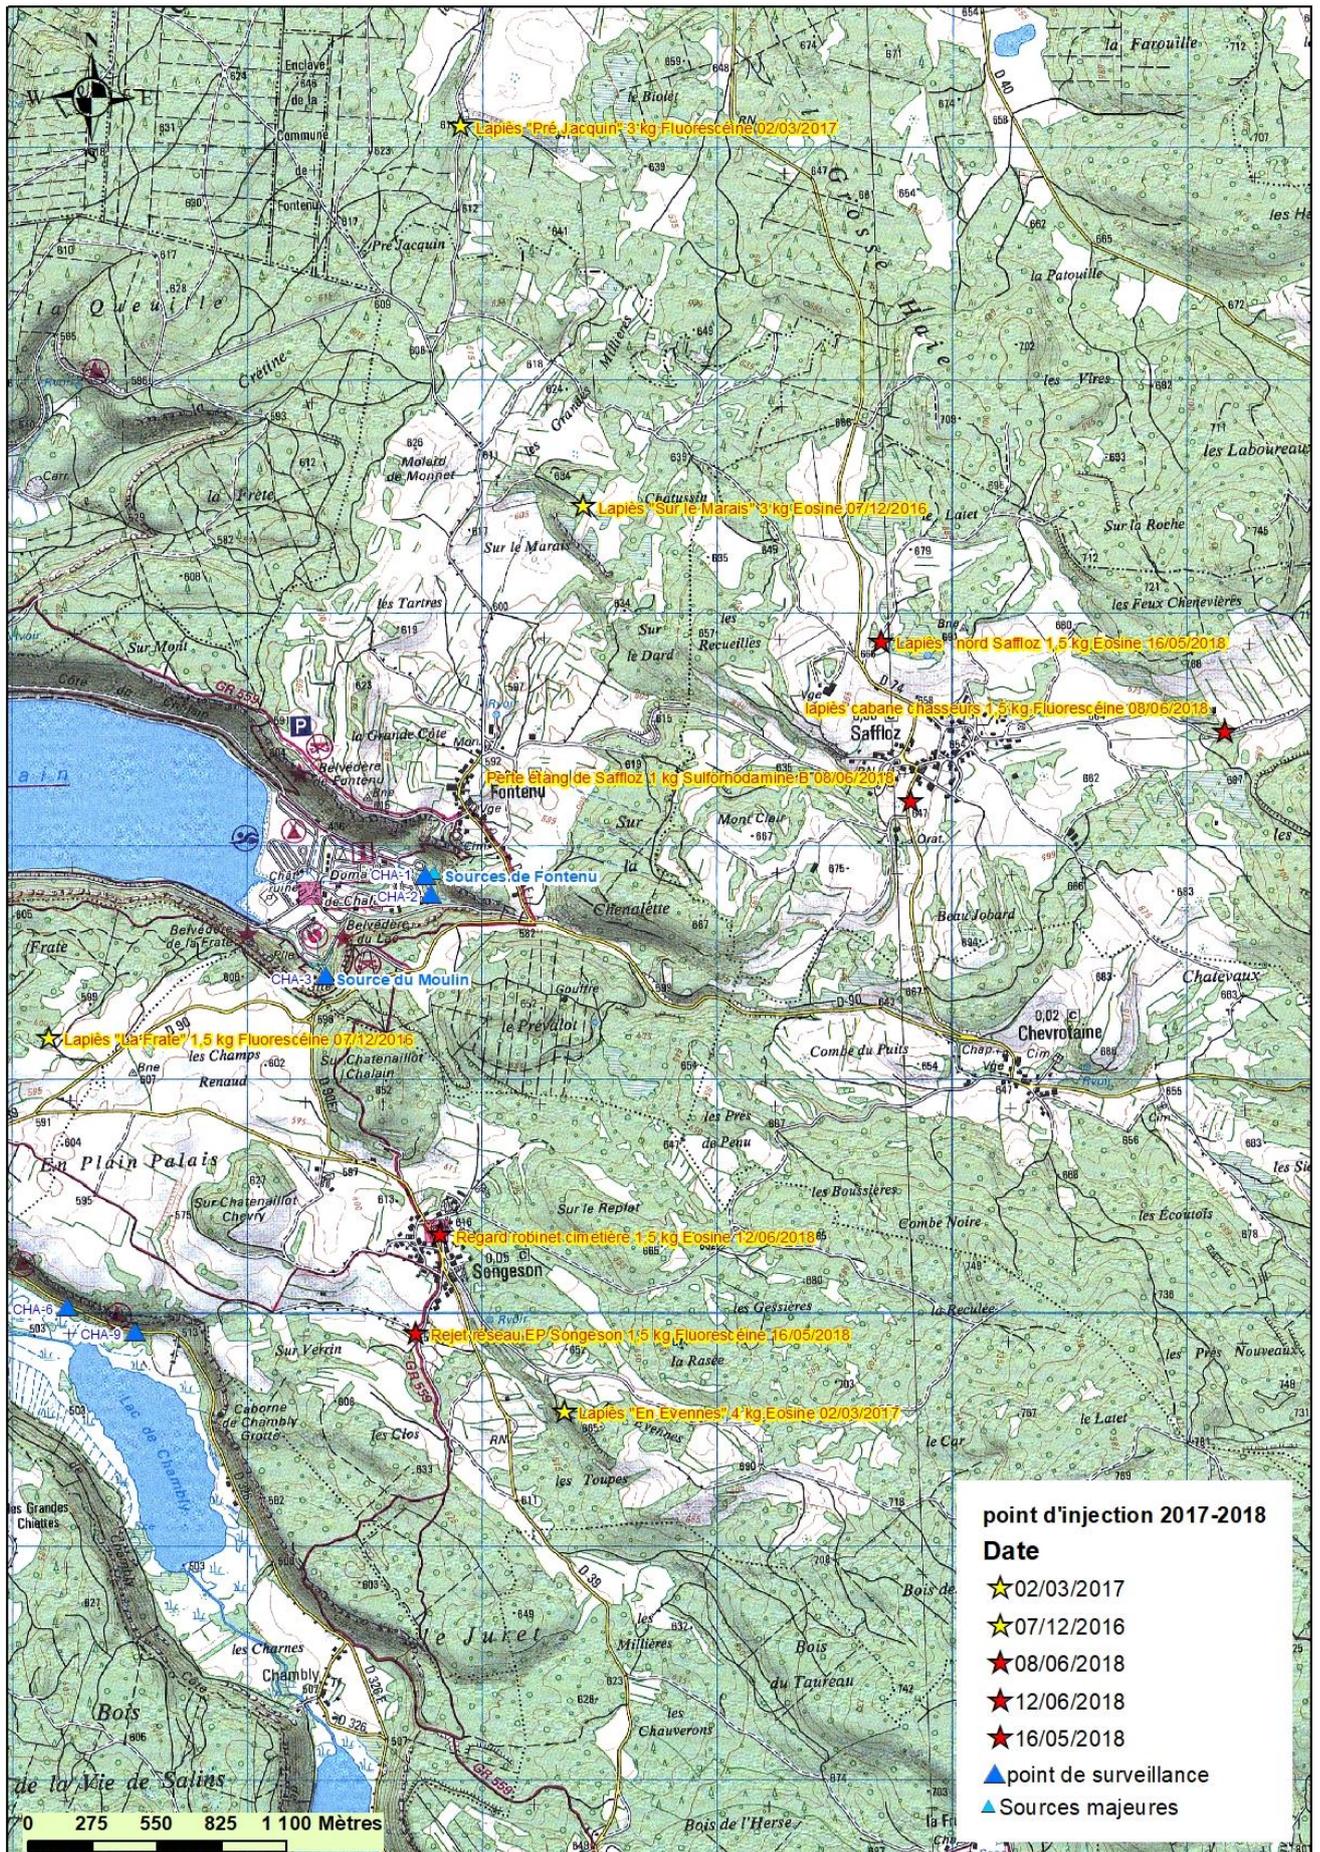
Figure 18 : Carte de localisation des points d'injection.

Cinq nouveaux traçages ont été menés en mai et juin 2018 afin d'affiner les limites du bassin d'alimentation des sources au nord vers Saffloz et au sud vers Songeson.

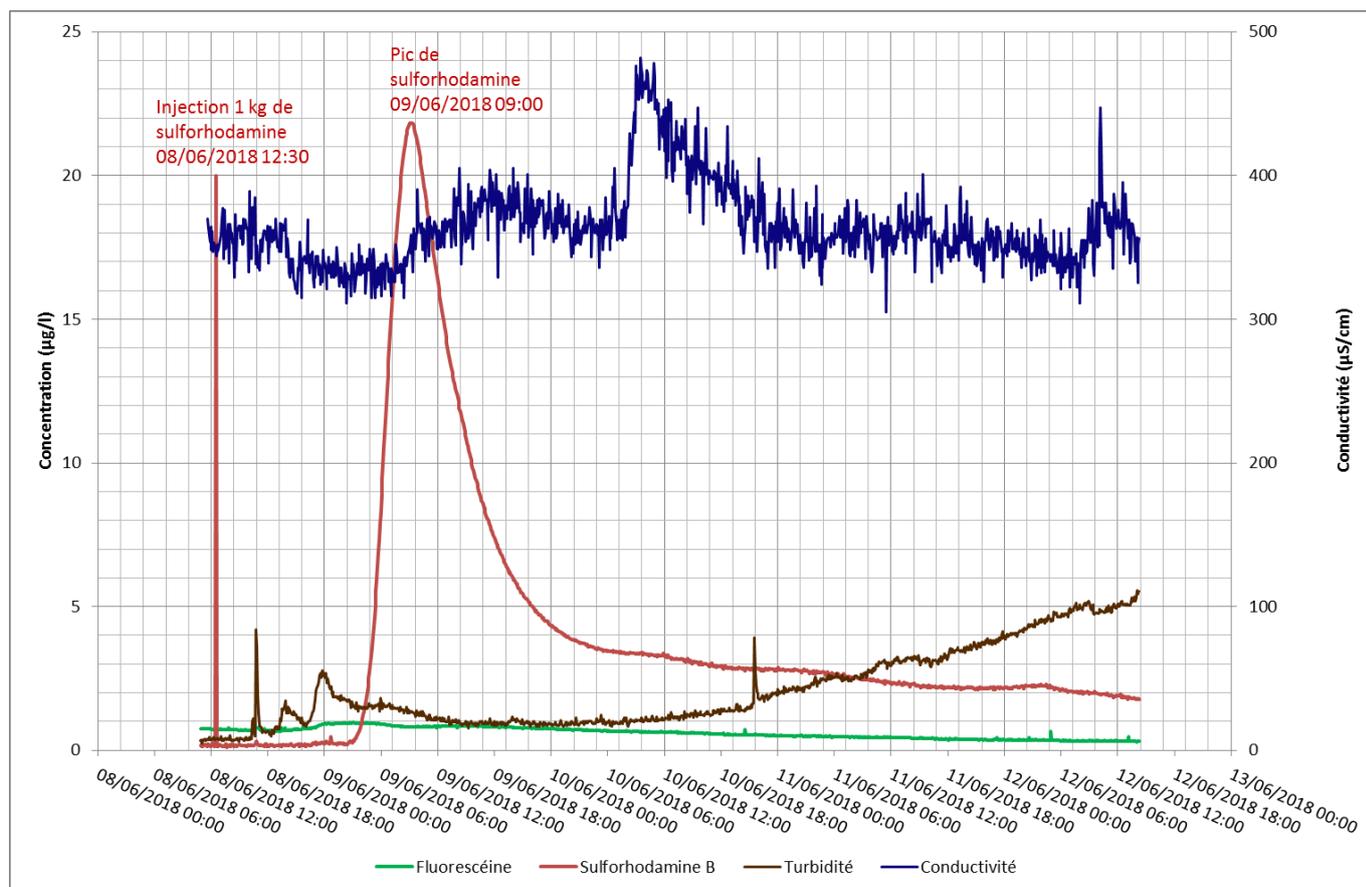
Figure 25 : Fluorimètre aux sources de Fontenu.

Le fluorimètre a détecté la sulforhodamine B dans les sources de Fontenu nord et sud (voir Figure 25).

La sulforhodamine est présente dans les sources de Fontenu et de manière plus diluée dans la source du Moulin. Le fluorimètre mis en place dans le ruisseau de Fontenu a détecté la sulforhodamine B 13 heures après son injection, la vitesse apparente du transit souterrain est de $153 \text{ m/heure} = 1700 \text{ m/jour}$. C'est le premier traçage qui touche simultanément les sources de Fontenu et du Moulin : la partie centrale du bassin d'alimentation est commune aux 2 sources.

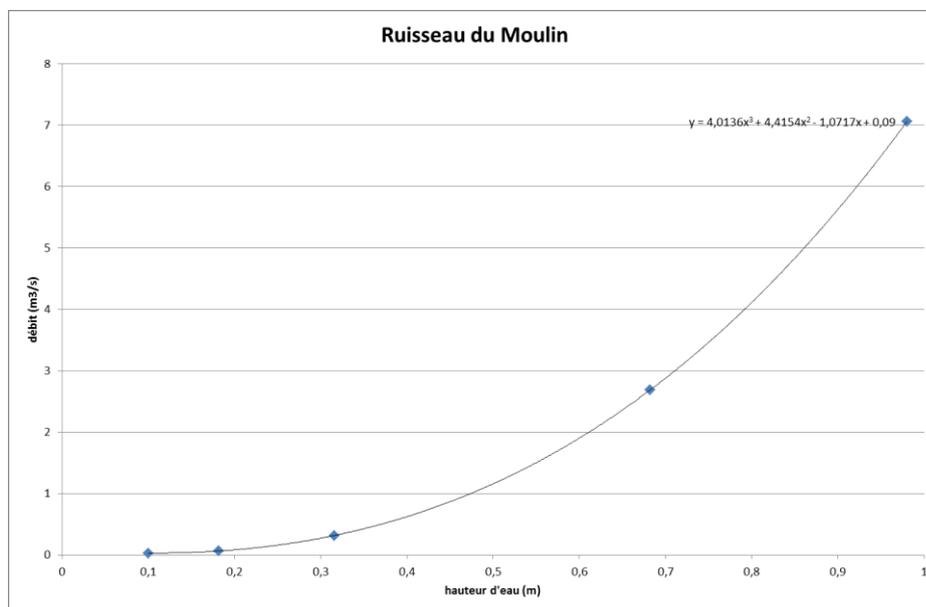
Figure 27 : Courbe de tarage, ruisseau du Moulin.

Source du Moulin, la station a été installée au niveau de la passerelle piéton. Les mesures de débit ont été réalisées à l'amont de la passerelle ainsi que dans le canal qui passe par le centre aquatique du camping qui détourne une petite partie du débit de la source.

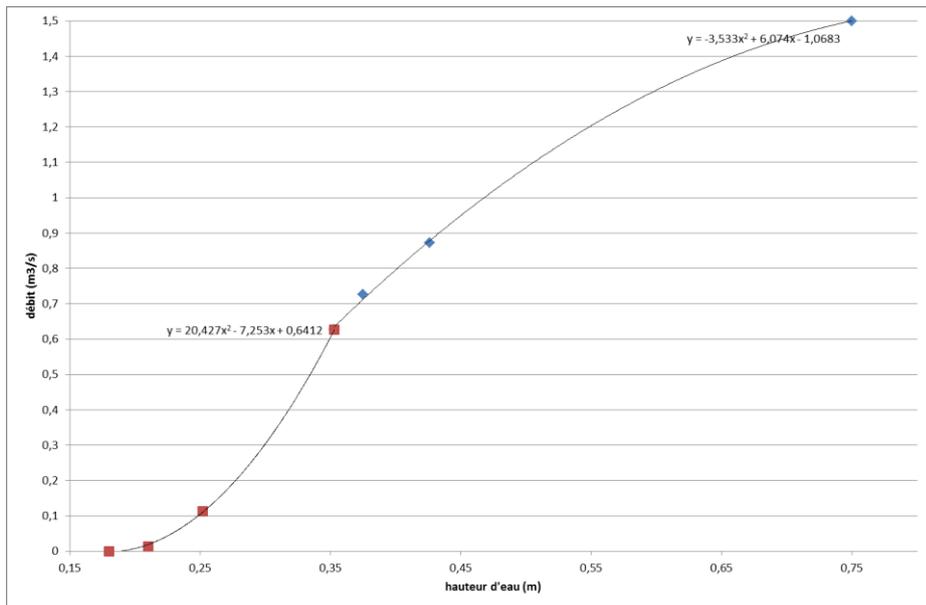
Figure 28 : Courbe de tarage, ruisseau de Fontenu.

Source de Fontenu, la station a été mise en place à l'amont du pont sur le ruisseau situé à l'intérieur du camping et le plus proche des émergences.

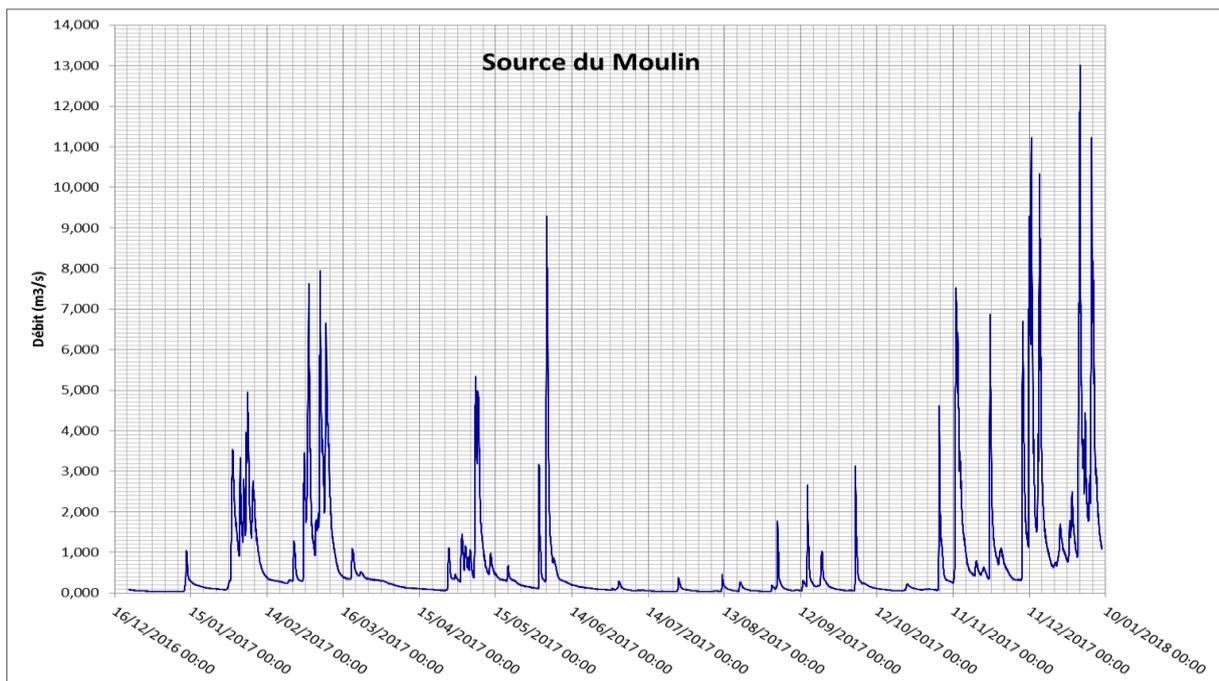
Figure 29 : Hydrogrammes, ruisseau du Moulin.

Les 2 stations ont fonctionné sans interruption du 21/12/2016 au 08/01/2018, elles ont enregistré des périodes d'étiage (juillet, août, septembre 2017) et des crues (novembre, décembre 2017).

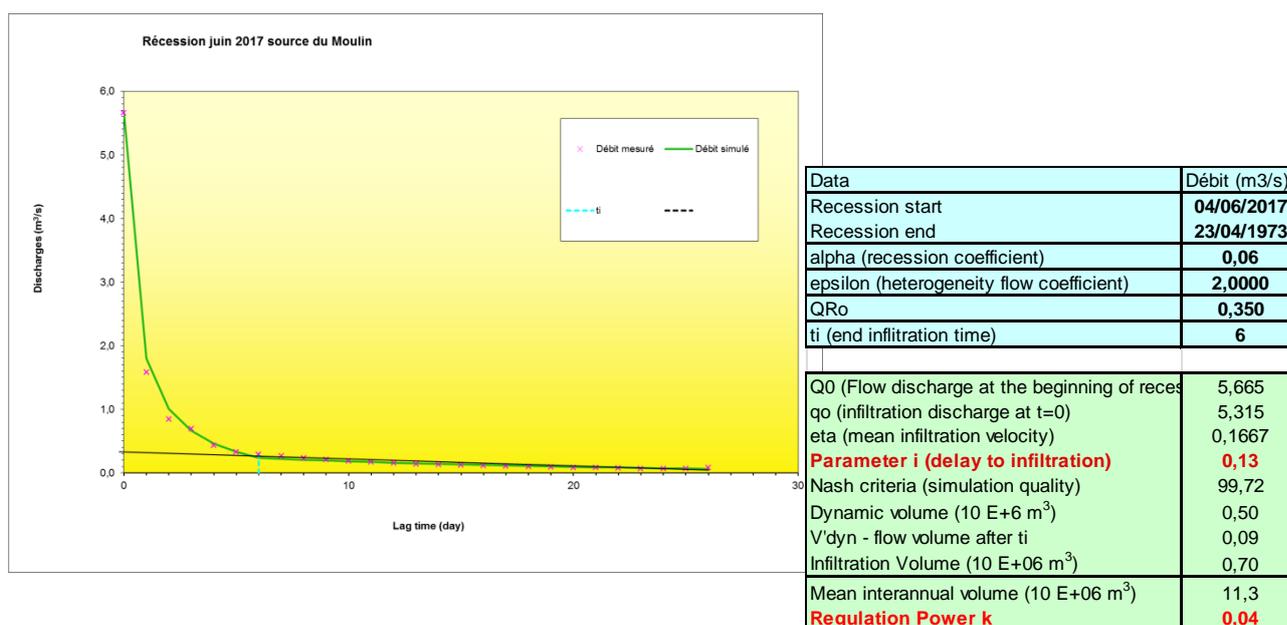
Figure 33 : Courbe de récession, source du Moulin

La courbe de récession correspond à la courbe de décrue suivie de la courbe de tarissement.

Sur 2017 un seul phénomène de crue est interprétable, il s'agit de la crue du 04/06/2017 qui est suivie d'une période de tarissement suffisamment longue.

Les 2 sources présentent sensiblement les mêmes caractéristiques, il s'agit du « Domaine des systèmes possédant un réseau de drainage très développé, avec une zone noyée peu importante. ».

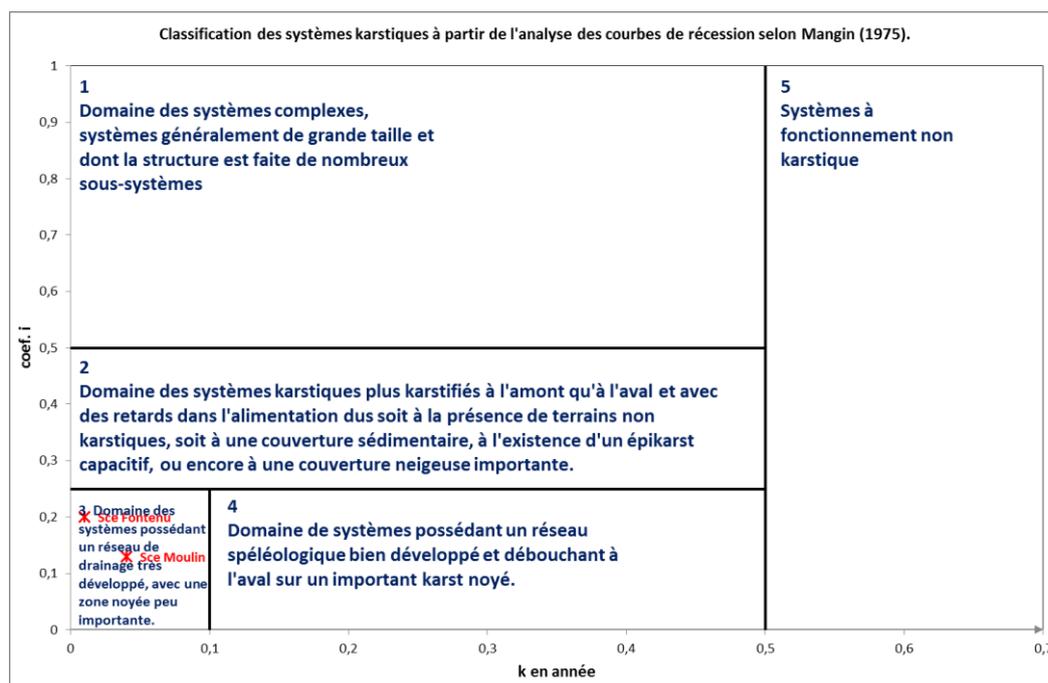
Figure 35 : Classification des systèmes karstiques de Mangin.

L'étude par la méthode de Mangin de la courbe de récession des pics de crue permet le calcul de 2 paramètres caractéristiques du fonctionnement du réseau karstique : k qui mesure le pouvoir régulateur du système et i qui mesure le retard à l'infiltration. Ces valeurs reportées sur un graphique permettent de classer le réseau karstique parmi 5 systèmes types définis par Mangin.

Le système karstique du Moulin et Fontenu possède des conduits karstiques suffisamment gros et étendus pour évacuer rapidement les eaux des précipitations d'où un pouvoir régulateur faible compris entre 4 et 15 jours. L'infiltration des eaux de pluie se fait rapidement : il n'y a pas de stockage dans les formations superficielles (sol, moraine, lapiés). Il n'y a pas de zone noyée, il s'agit bien d'un système « jurassien » (voir Figure 26 : Typologie des sources.).

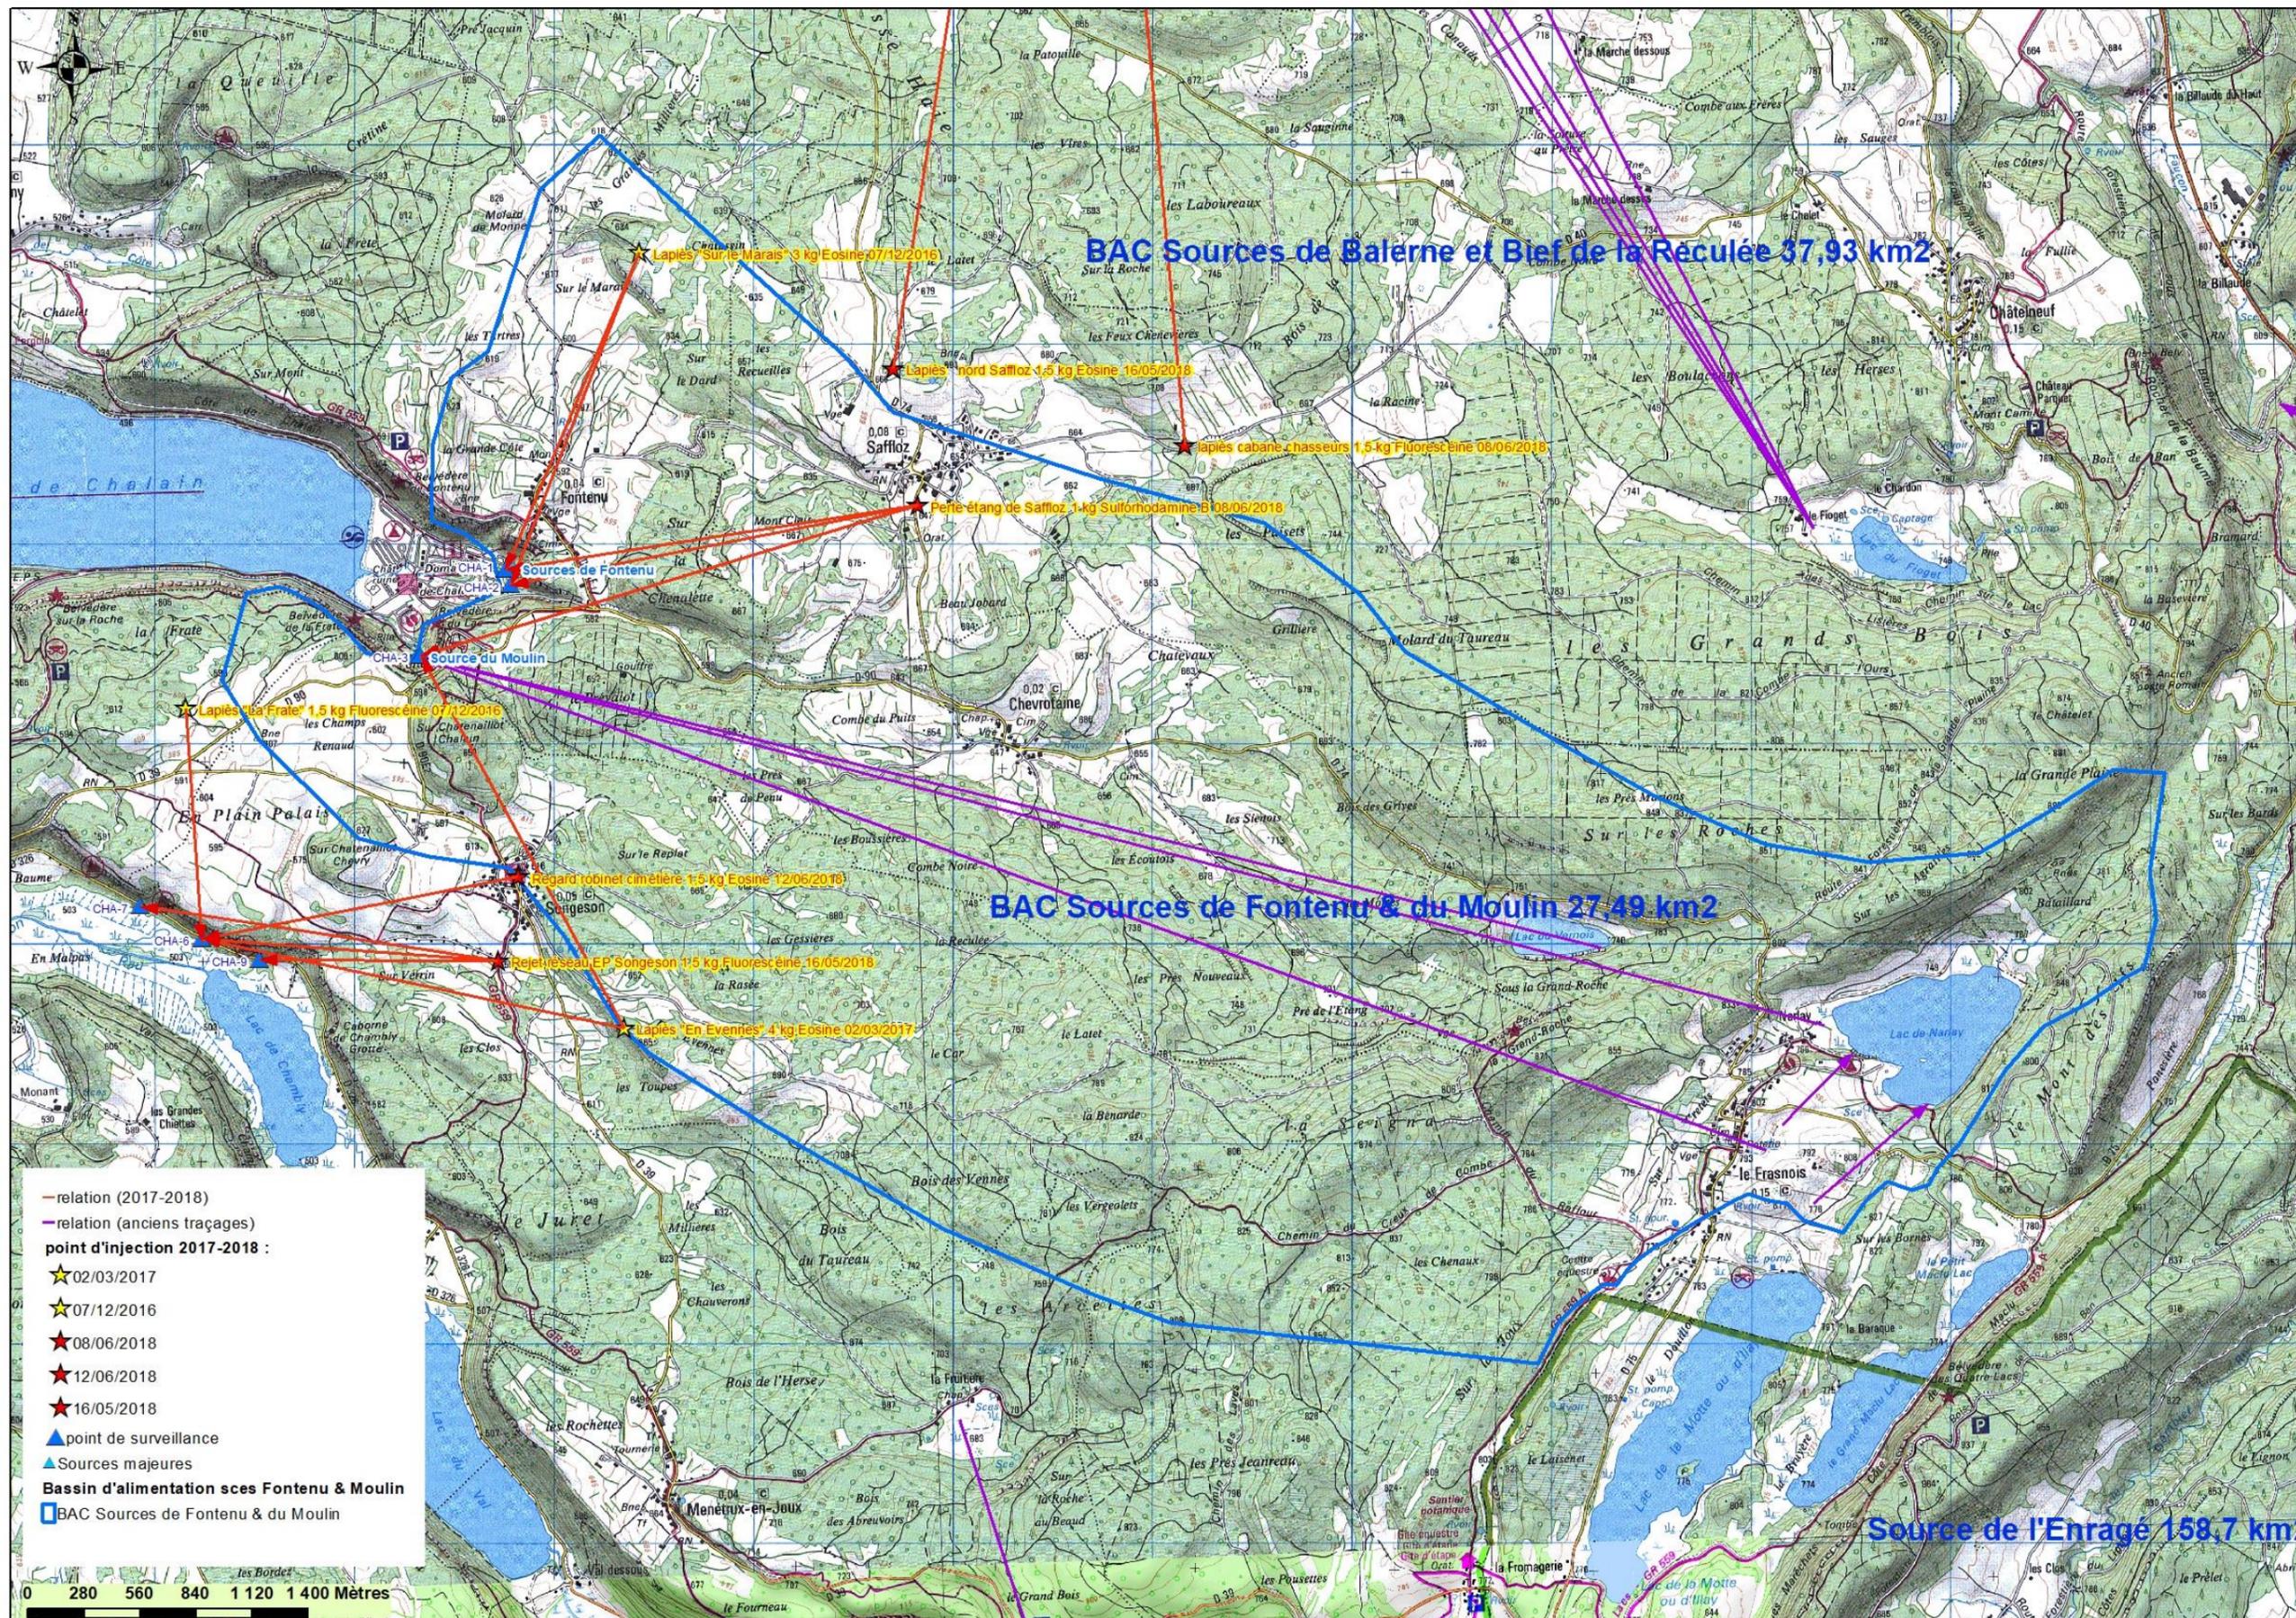
Figure 37 : Carte du bassin d'alimentation karstique du lac de Chalain sur fond topographique.

L'association des données de traçages et du bilan hydrologique a permis de délimiter un bassin d'alimentation dont la surface de 27,5 km² correspond à la superficie nécessaire à la recharge de l'aquifère pour alimenter les sources du Moulin et de Fontenu. La surface a été callée en fonction du bilan hydrologique.

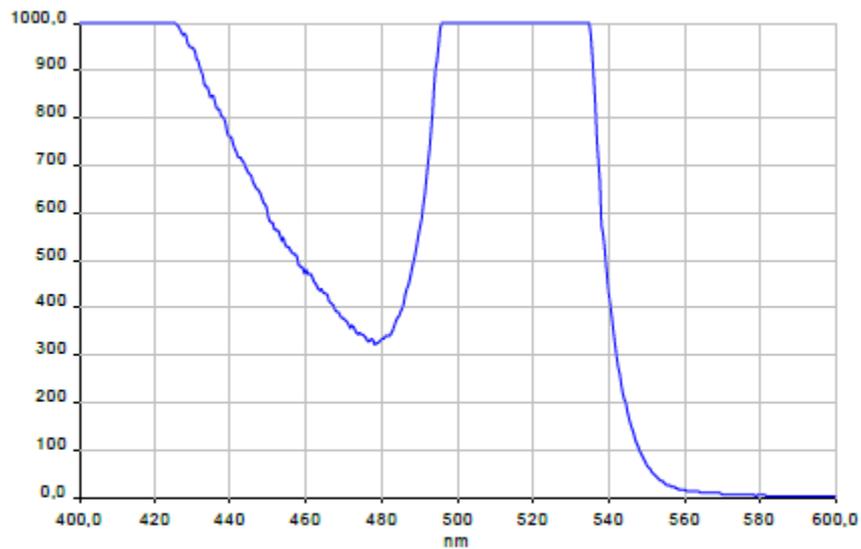
Le fluocapteur de **CHA-1**, relevés le 12/12/16, présente un pic saturé d'éosine.

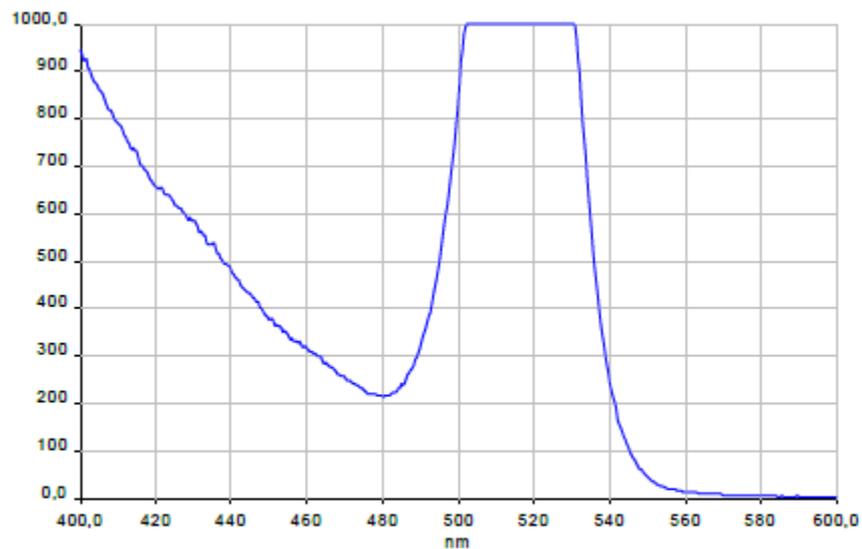
Le fluocapteur de **CHA-2**, relevé le 12/12/16, présente un pic saturé d'éosine.

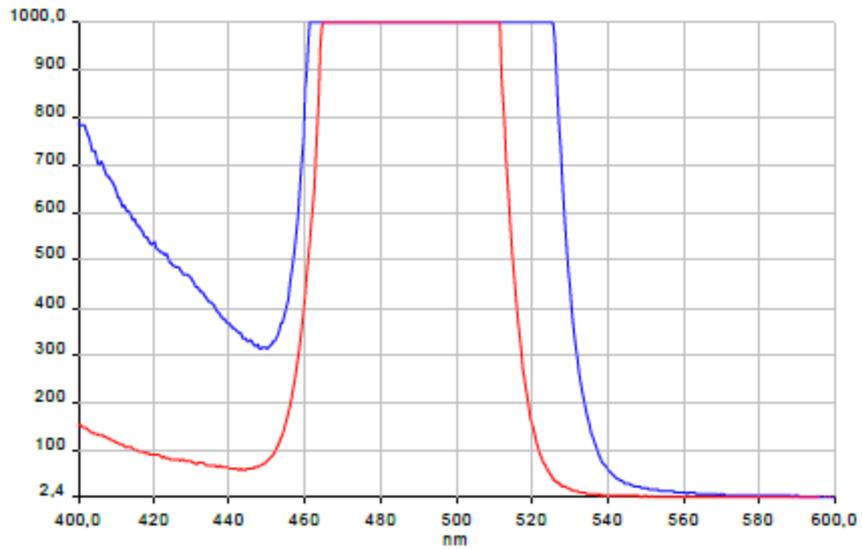
Le fluocapteur de **CHA-6**, relevé le 12/12/16, présente un pic saturé de Fluorescéine.

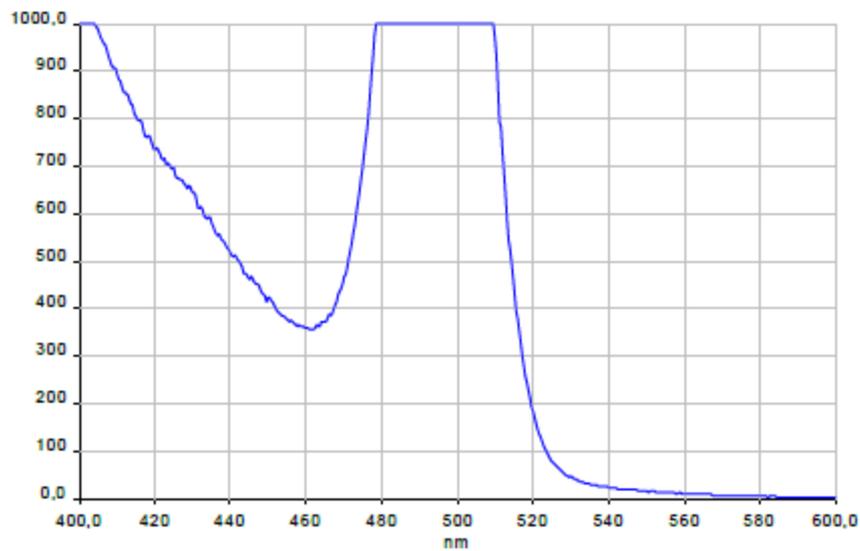
Le fluocapteur de **CHA-7**, relevé le 12/12/16, présente un pic saturé de Fluorescéine.

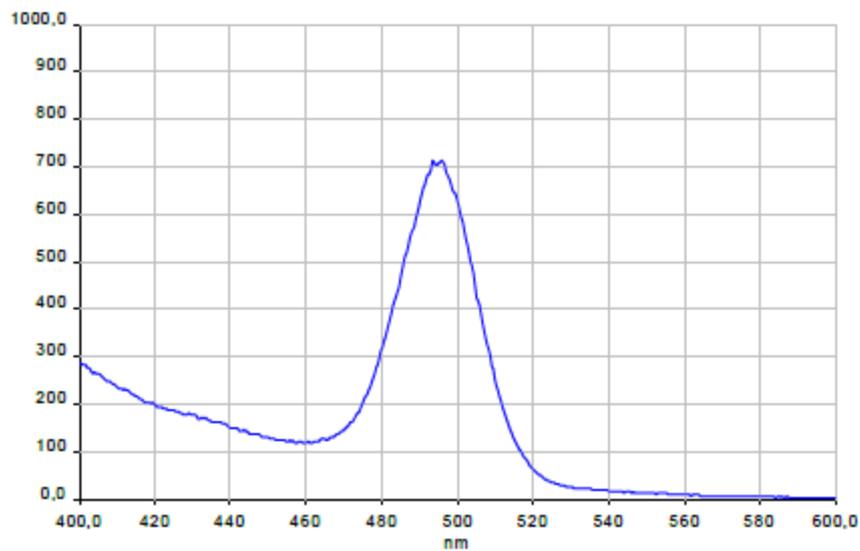
Le fluocapteur de **CHA-8**, relevé le 12/12/16, présente un pic de Fluorescéine.

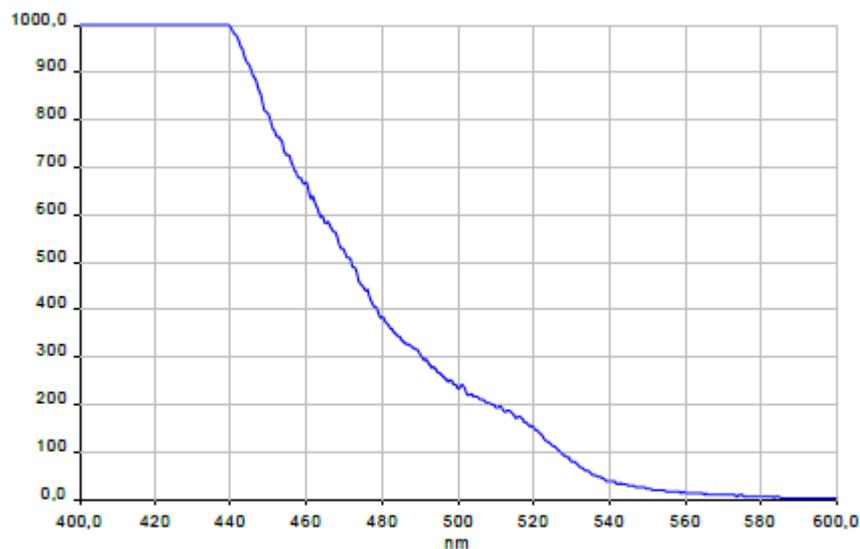
Le fluocapteur de **Source de Fontenu nord - CHA-1**, relevé le 07/03/17, présente de potentielles traces d'éosine.

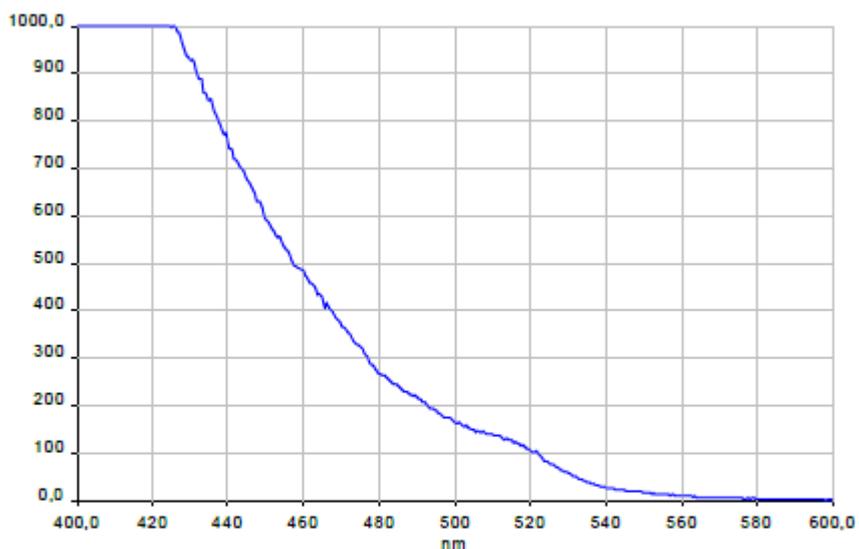
Le fluocapteur de **Source de Fontenu sud – CHA-2**, relevé le 07/03/17, présente de potentielles traces d'éosine.

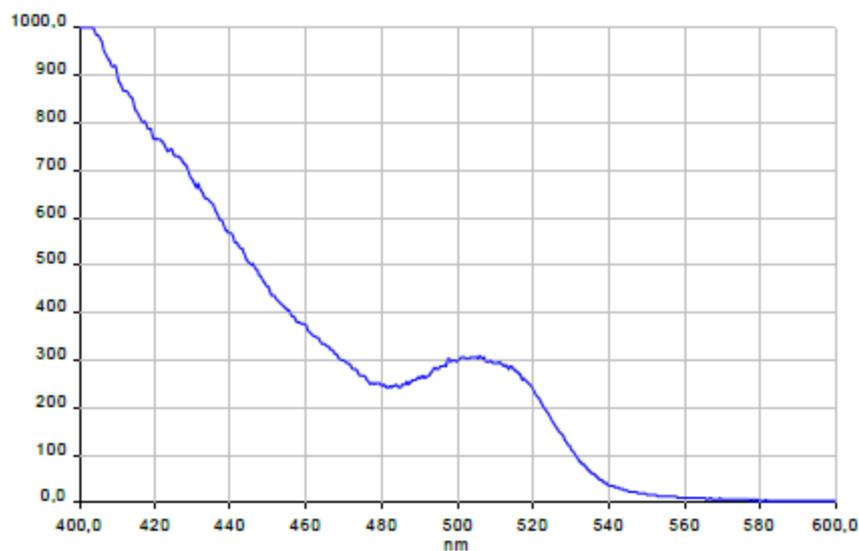
Le fluocapteur de **Source du Moulin – CHA-3**, relevé le 07/03/17, présente des traces d'éosine.

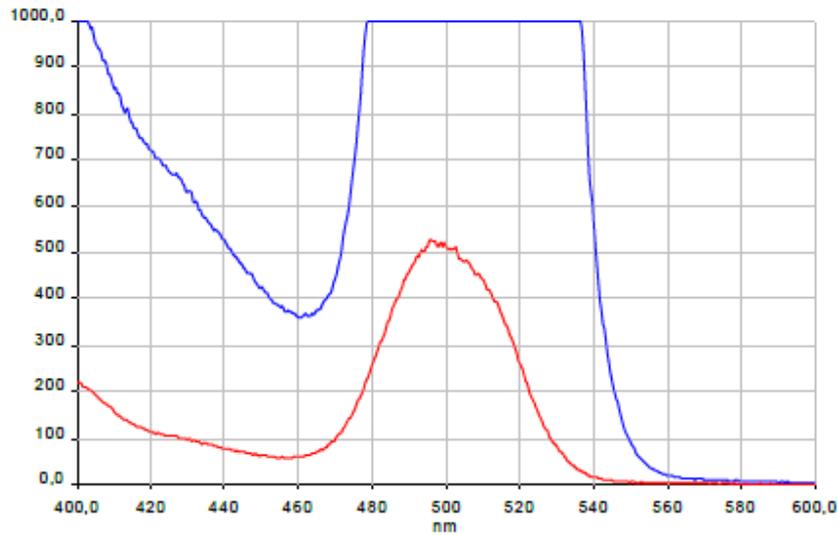
Le fluocapteur de **Source route de Chambley est – CHA-6**, relevé le 07/03/17, présente un pic saturé en Eosine.

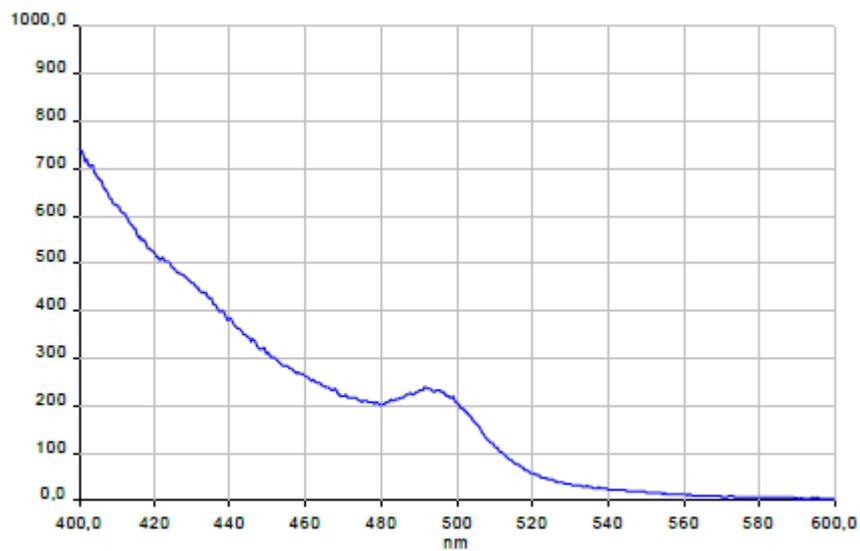
Le fluocapteur de **Rui Maison du Bois – CHA-12**, relevé le 07/03/17, présente des traces de Fluorescéine.

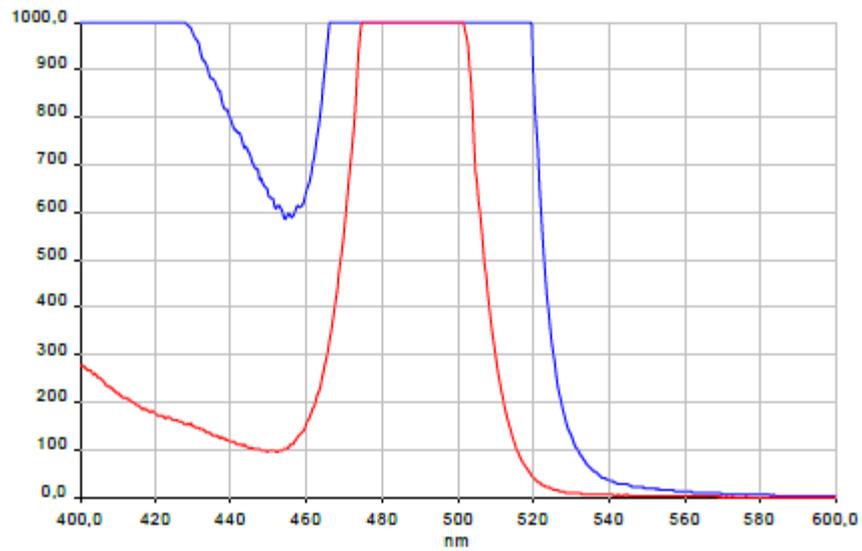
Le fluocapteur de Riv Balerne – CHA-13, relevé le 07/03/17, présente un pic saturé de Fluorescéine.

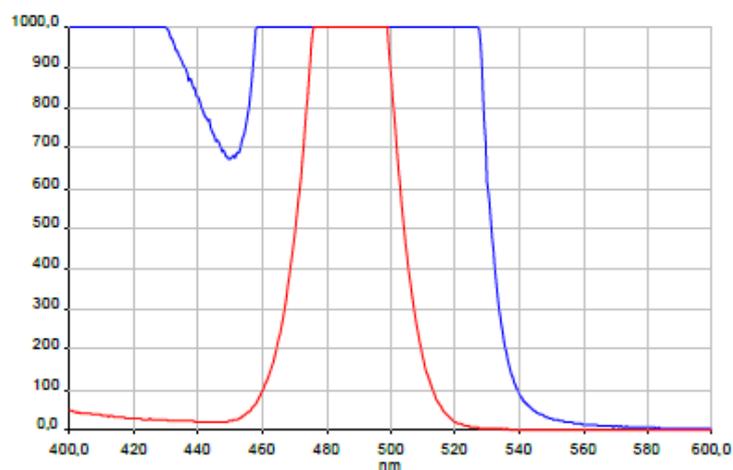
Le fluocapteur de la **Source route de Chambly 1 est – CHA-4**, relevé le 22/05/18, présente un pic saturé de Fluorescéine.
