**Etude hydrogéologique par traçages et jaugeage des sources du
Moulin et Fontenu pour la détermination du bassin d'alimentation du
lac de Chalain.**

**Conseil départemental du Jura
17 rue Rouget De Lisle 39 000 LONS LE SAUNIER**

10/07/2018

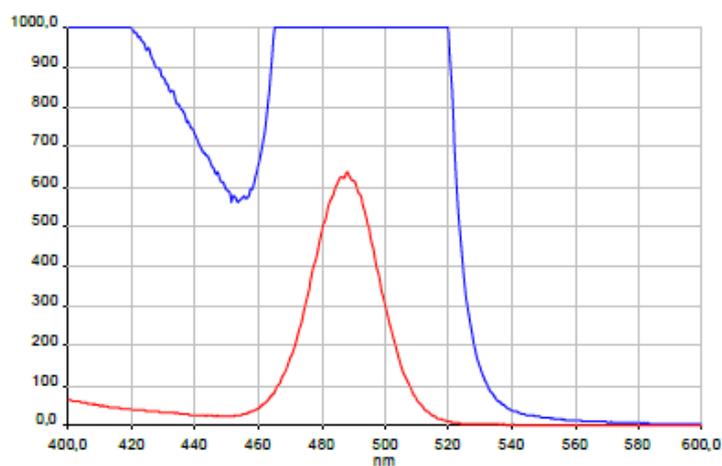
Le fluocapteur de la **Source route de Chambly 2 centre – CHA-5**, relevé le 22/05/18, présente un pic saturé de Fluorescéine.

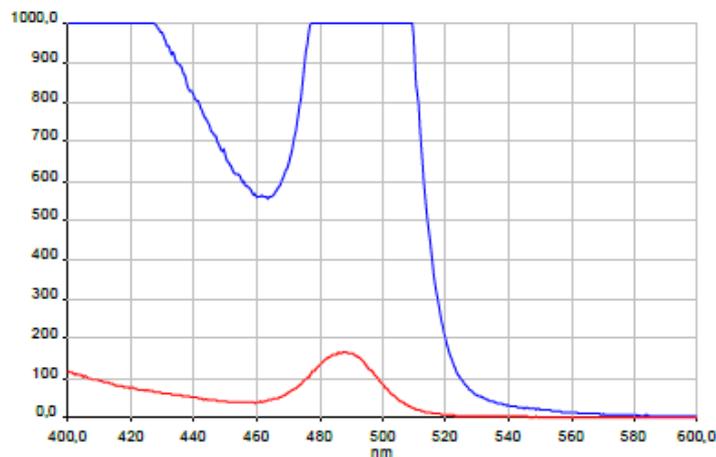
Le fluocapteur de la Source route de Chambly 3 ouest – CHA-6, relevé le 22/05/18, présente un pic saturé de Fluorescéine.

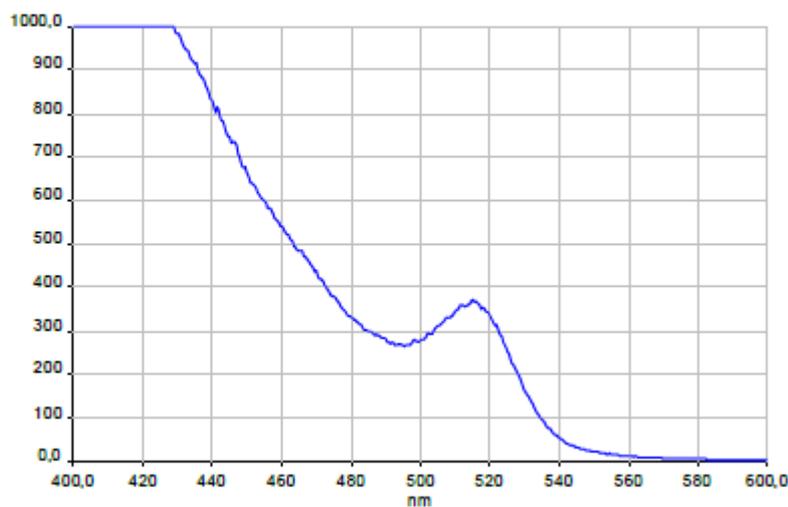
Le fluocapteur de la Riv. Balerne – CHA-7, relevé le 22/05/18, présente un pic d'éosine.

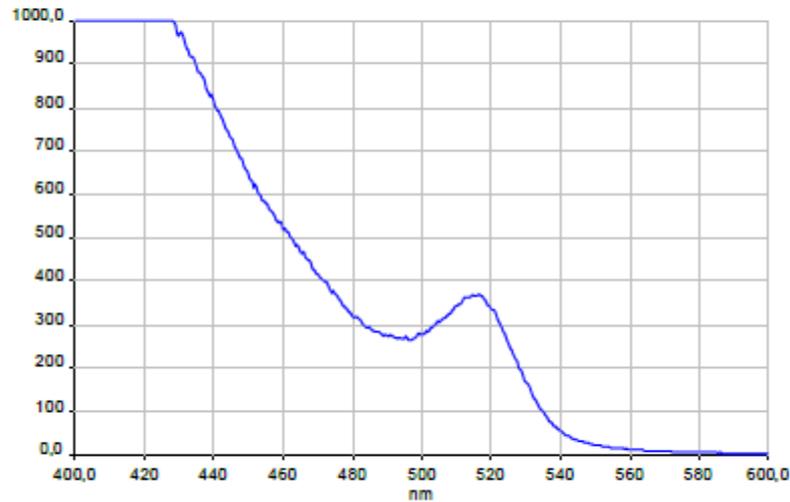
Le fluocapteur du Rui. Affluent Balerne – CHA-8, relevé le 22/05/18, présente un pic d'éosine.

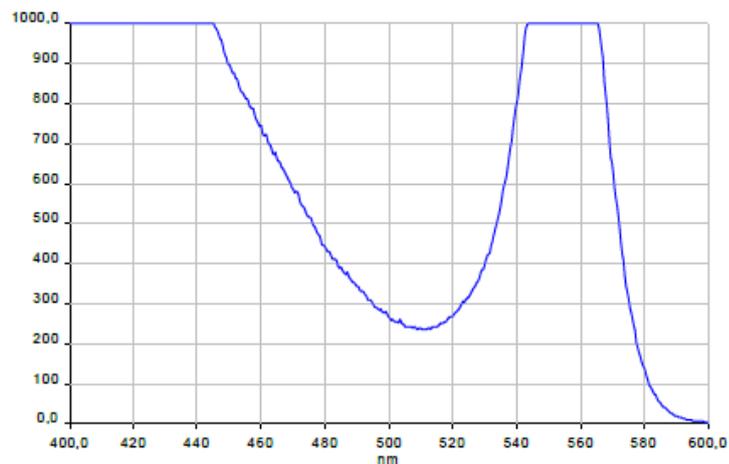
Le fluocapteur de la Source de Fontenu nord – CHA-1, relevé le 12/06/18, présente un pic saturé de Sulforhodamine B.

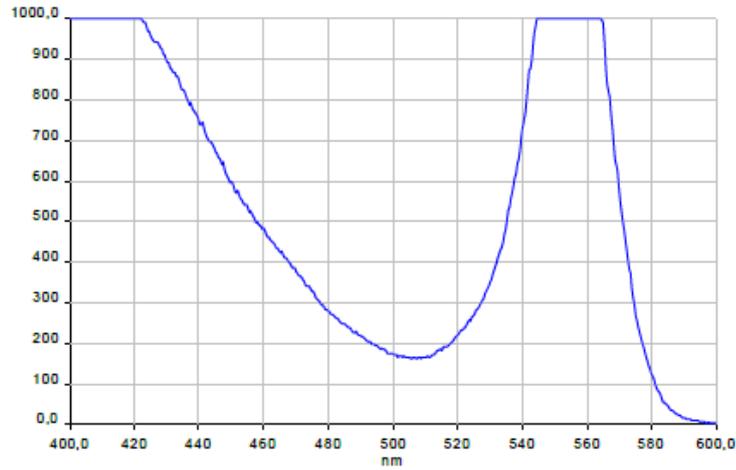
Le fluocapteur de la **Source de Fontenu sud – CHA-2**, relevé le 12/06/18, présente un pic saturé de Sulforhodamine B.

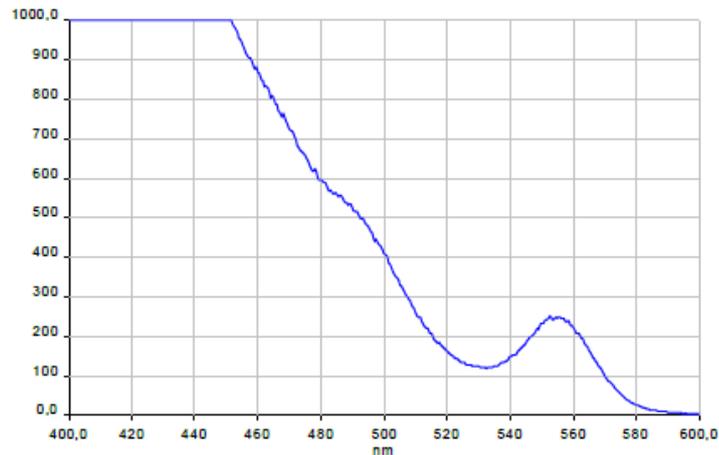
Le fluocapteur de la **Source du Moulin – CHA-3**, relevé le 12/06/18, présente des traces de Fluorescéine et un pic de Sulforhodamine B.

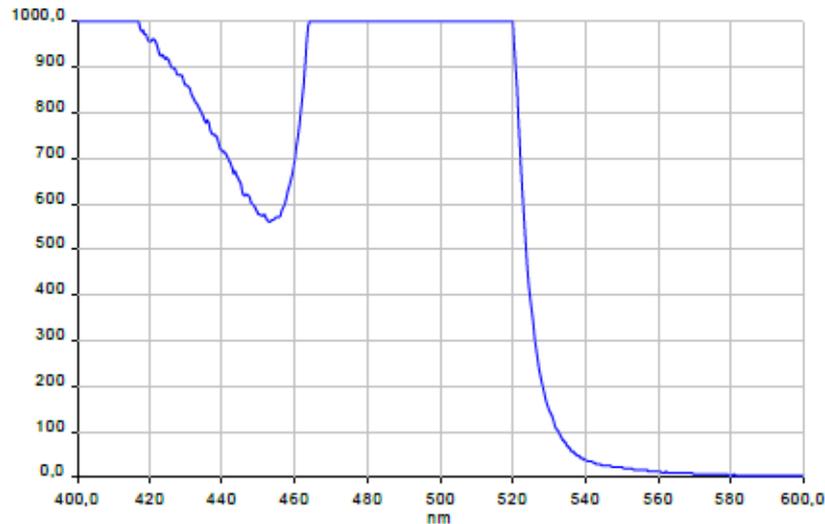
Le fluocapteur de la Riv. Balerne – CHA-7, relevé le 12/06/18, présente un pic saturé de Fluorescéine.

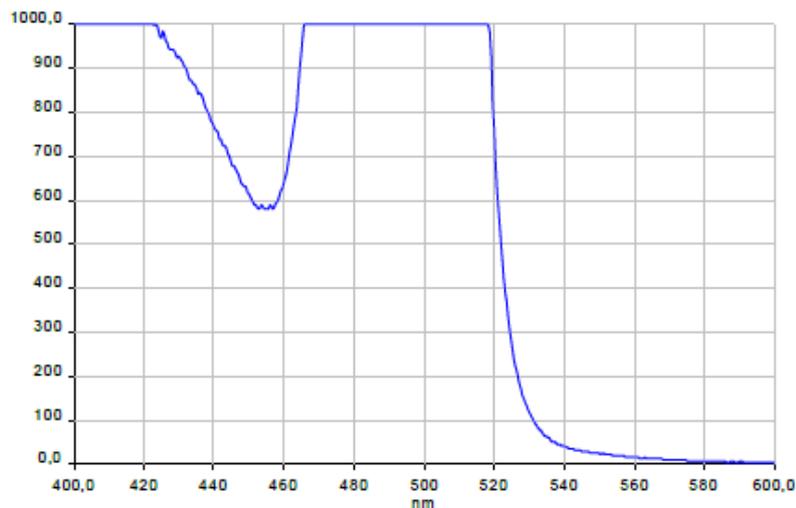
Le fluocapteur du Rui. Affluent Balerne – CHA-8, relevé le 12/06/18, présente un pic saturé de Fluorescéine.

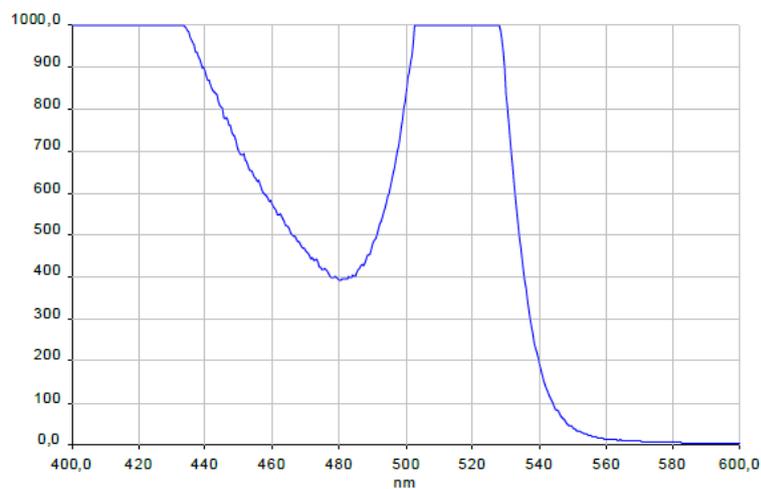
Le fluocapteur de la Source rte de Chambly 2 centre – CHA-5, relevé le 20/06/18, présente un pic saturé d'Eosine.
