Direction Départementale des Territoires *Département du Doubs*

CAMPAGNES DE RECONNAISSANCE DES PERTES DU DOUBS par TRACAGES

MULTITRACAGE ARCON - MAISON DU BOIS
MULTITRACAGE MAISON DU BOIS – VILLE DU PONT

Le présent rapport est le compte-rendu des investigations et des résultats des traçages réalisés en 2 campagnes de septembre à décembre 2018 par le Cabinet REILÉ.

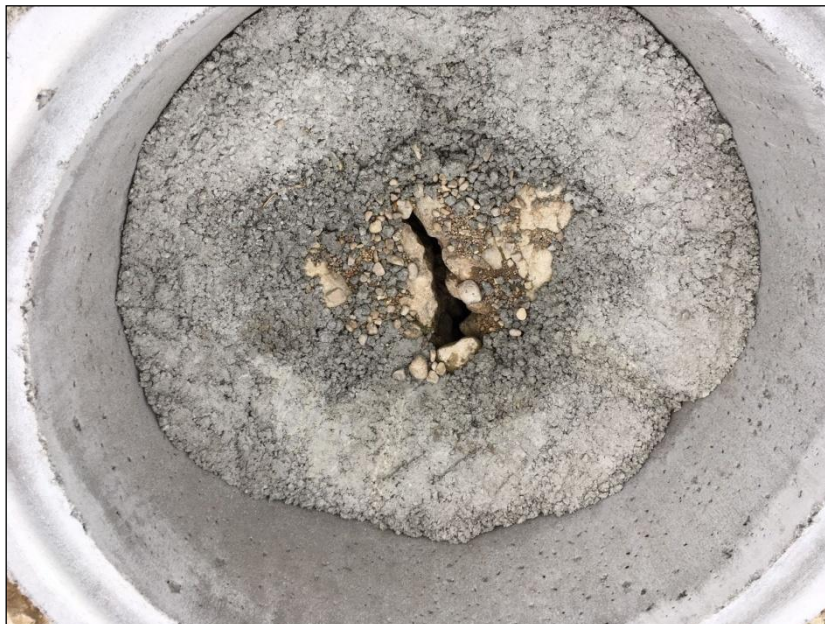
Photos 3 : Détail de la diaclase en fond de buse MAISON DU BOIS le 17/09/2018

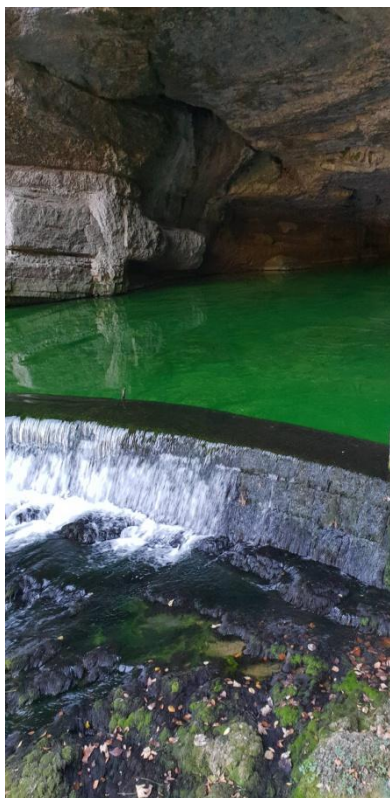
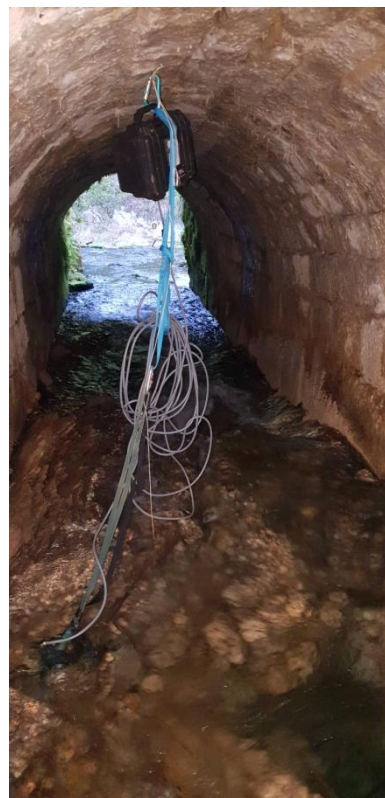
La réapparition de la fluorescéine et de la sulfo-Rhodamine injectée au niveau des sites 1 et 2, a eu lieu aux Sources de la Loue (Loue Vasque puis Loue secondaire quelques heures plus tard.

Photo 4 : réapparition de la fluorescéine à la source de la Loue et Loue Canal

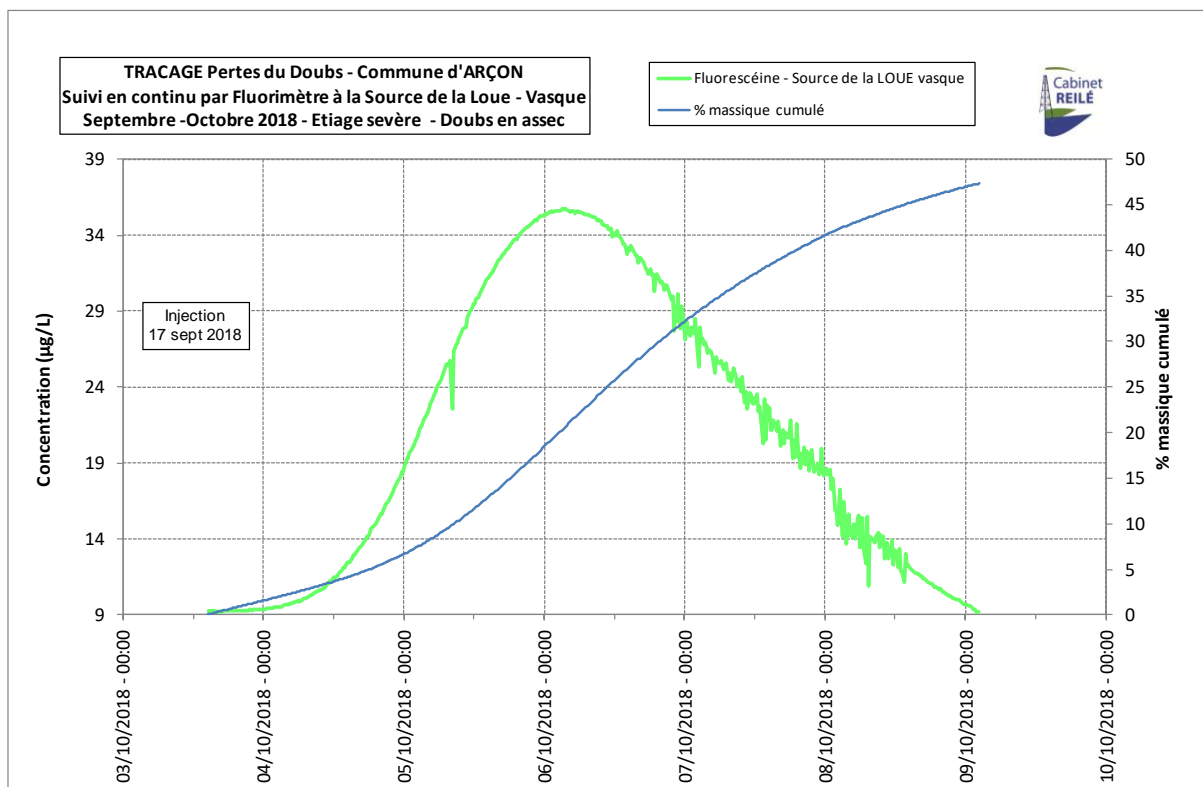
Pour permettre de calculer le flux de restitution du colorant, le débit instantané de la Loue vasque a été mesuré sur seuil et jaugeage au courantomètre électromagnétique Flo-Mate 2000) : débit moyen d'environ 670 L/s (voir tableau ci-dessous).

Graphique 6 : flux et et restitution de fluoresceine du Suivi en continu à la source de la Loue Vasque

En fin de suivi le 9 octobre, 50% du traceur injecté avait été restitué à la source de la Loue. A partir d'une extrapolation de la courbe de restitution, on peut estimer que 10 jours après le début de la restitution, 70% du colorant aurait été restitué à la source de la Loue

Ce taux de restitution calculé et le faible facteur de dilution traduisent la présence d'une zone noyée peu importante sous le niveau d'émergence de la source de la LOUE.

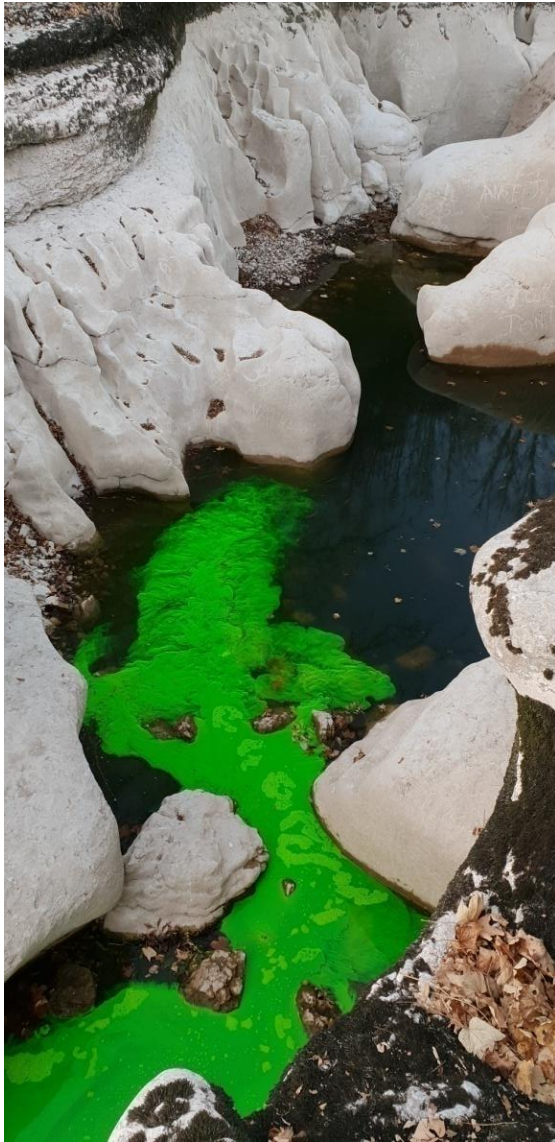
Photos 5 : Arrivée des eaux colorées depuis l'aval de Ville du Pont aux premières vasques d'Enteroches

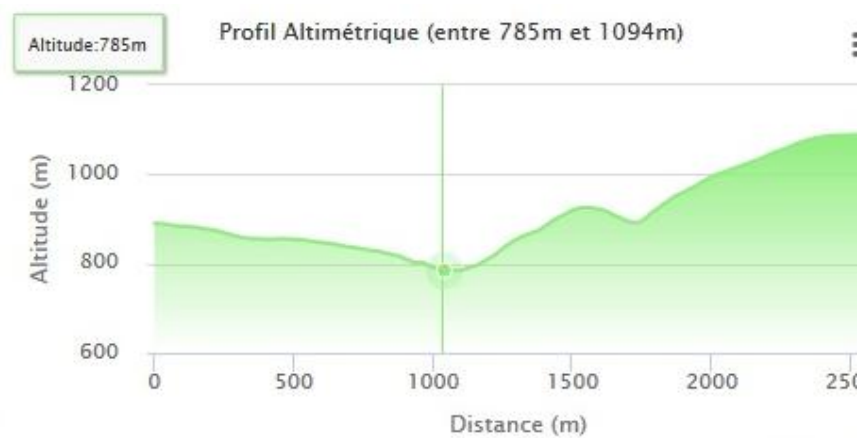
Graph 10 - Profil en travers de la vallée du Doubs à Maison du Bois

LOCALISATION DU POINT D'INJECTION - SITE MAISON DU BOIS	
Commune	MAISON DU BOIS
Localisation	à hauteur du pont
Localisation cadastrale	LA COMMUNE
Type	- Lit du Doubs en Assec
Contexte géologique	
Coordonnées Lambert 93	X 960272 - Y 666572288
Altitude	785 m
CARACTÉRISTIQUES DE L'INJECTION	
Date	24/10/2018 - début de l'infiltration à 14h30
Colorant	8 kg de Sulfo-Rhodamine B
Apport d'eau	10 000 litres apportés par citerne
Infiltration	Infiltration lente et diffusion dans les galets du cours du Doubs en assec
Conditions hydrologiques et météorologiques	Injection en assec du Doubs - Aucune précipitation

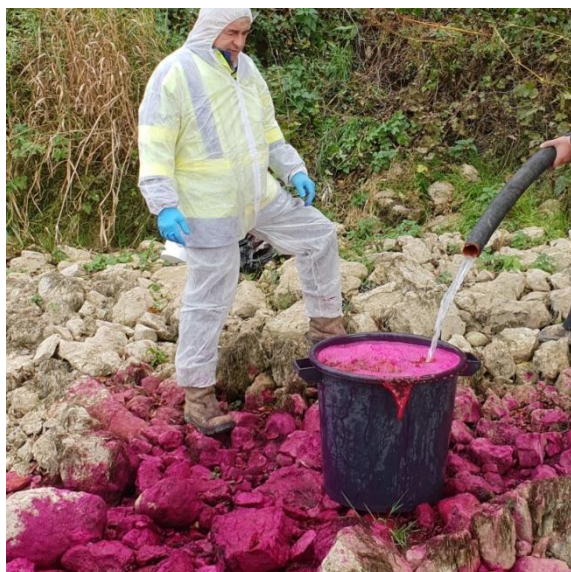
*Photos 6 : Injection du colorant aval de MAISON DU BOIS le 24/10/2018
Détail de la stagnation des eaux colorées dans la gouttière Crétacée*

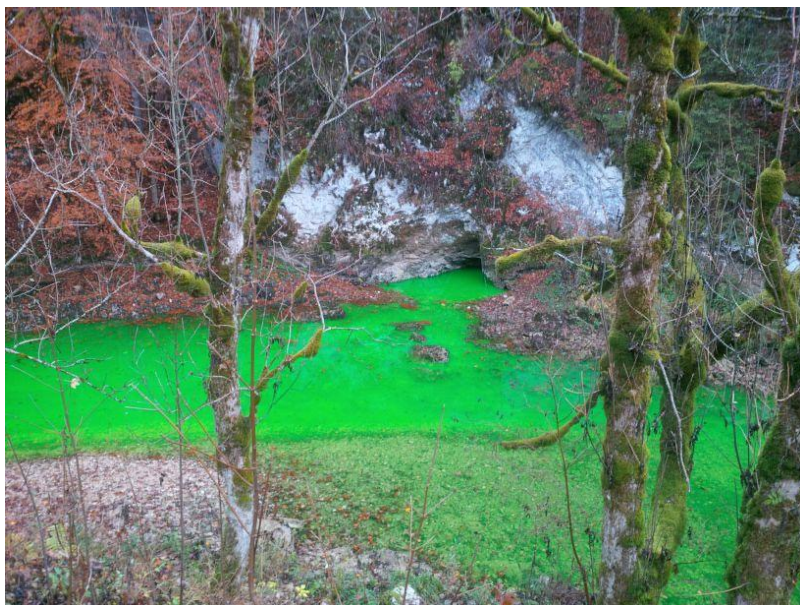
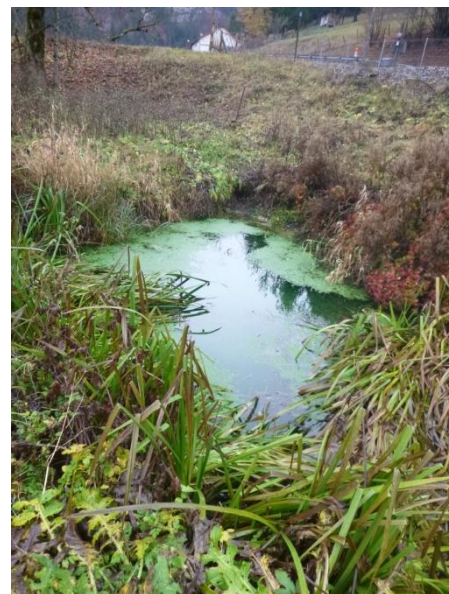
Photos 7 : Réapparition de la fluorescéine à la source de SOMBRENON et CORCHERES

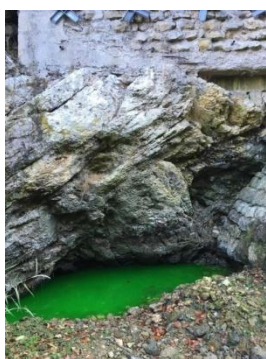
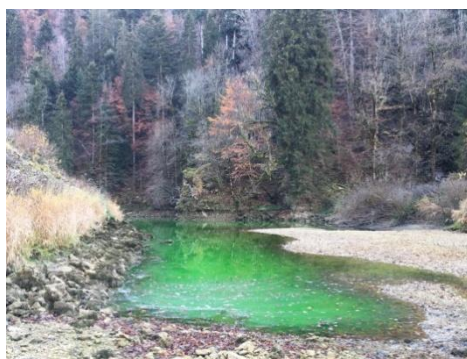
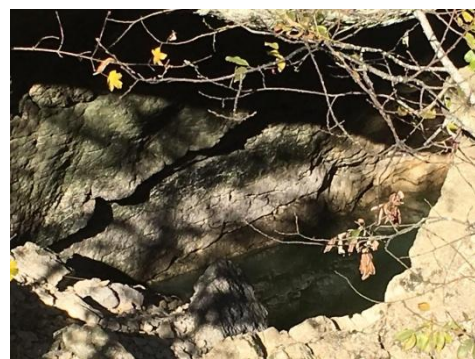
Photos 8 : Réapparition de la fluorescéine à la source de COLOMBIERE, REMONOT et PONT DU DIABLE

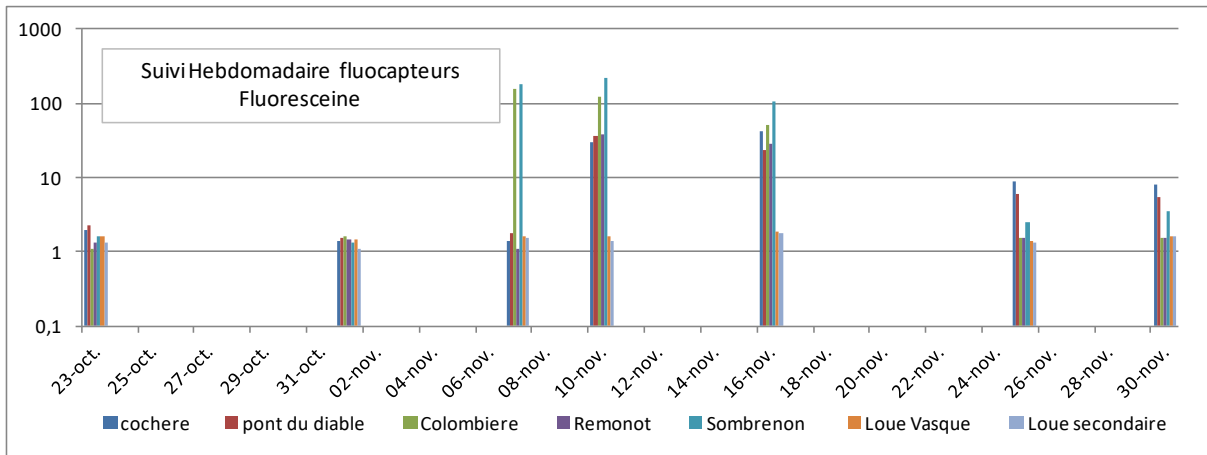
Graphique 11 : Histogramme du Suivi par fluocapteurs de l'ensemble des sites

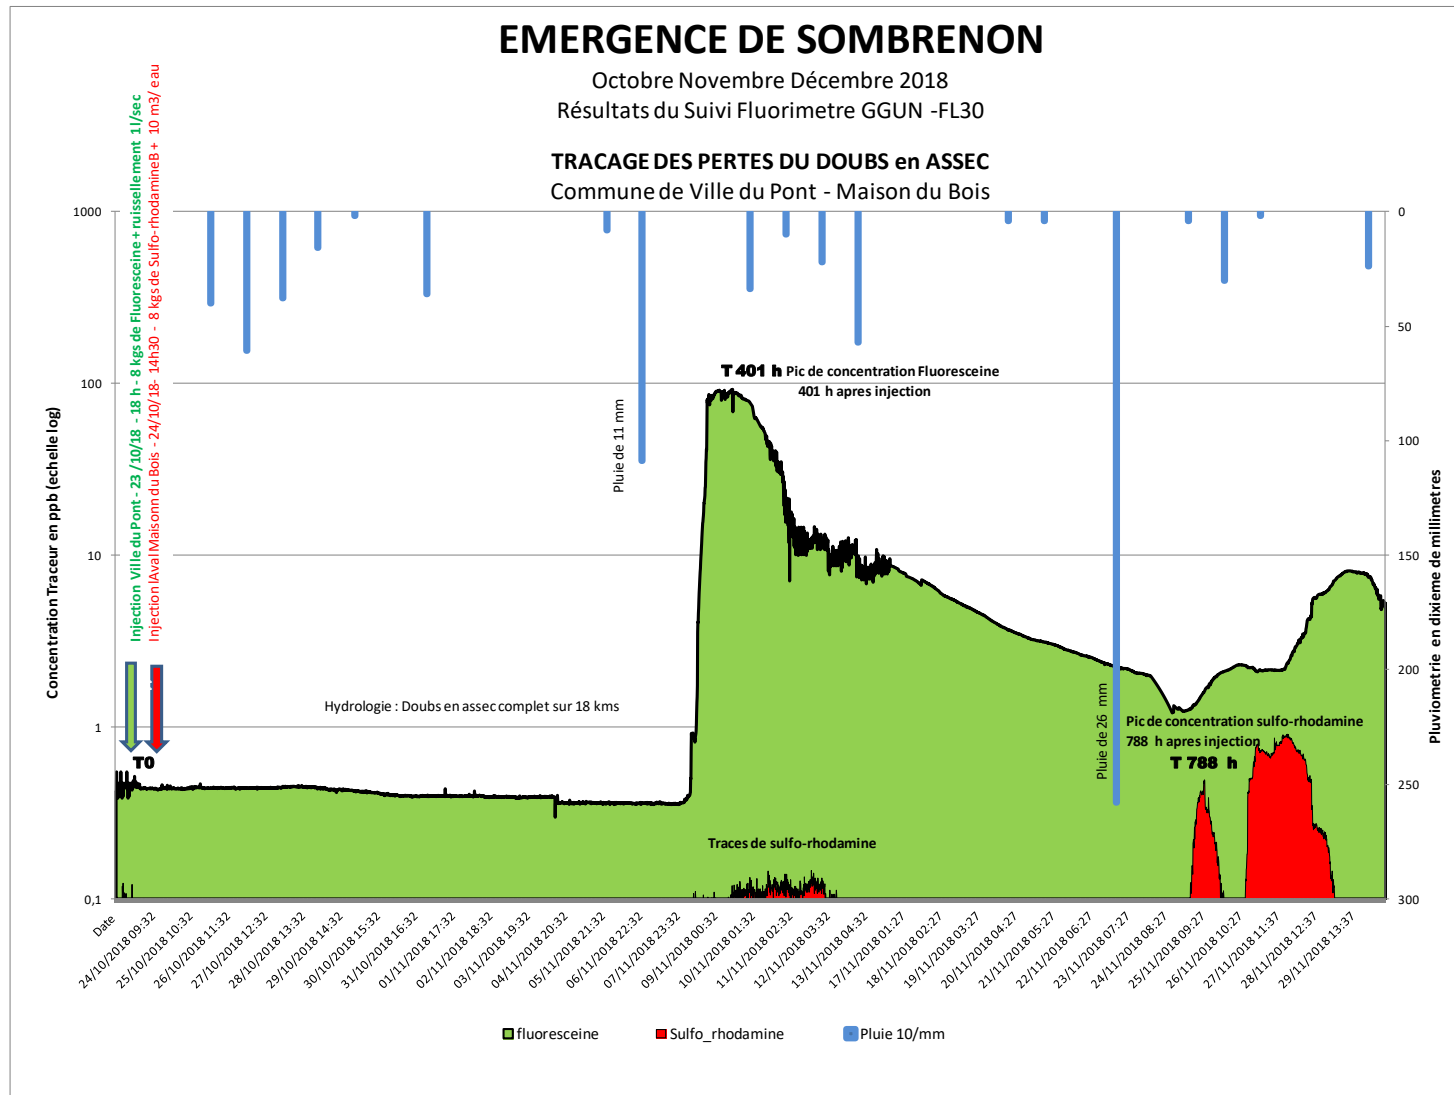
Graphique 12 : flux et restitution du Suivi en continu à la source de Sombrenon

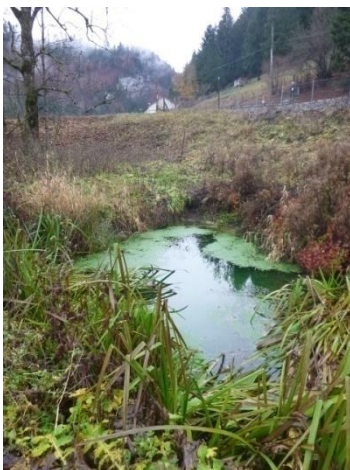
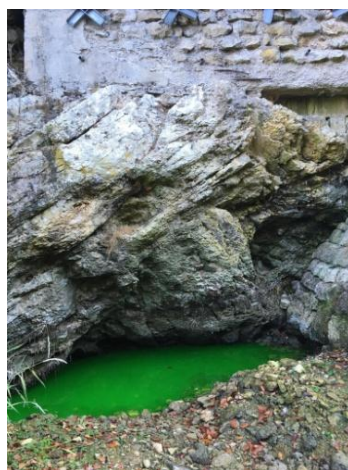
Les sites de Remonot, Colombière, Pont du Diable et Corchère étaient faiblement émissif dans la nappe et impossible à jauger.

Photos 9 : Source de la Corchère, Colombiere,

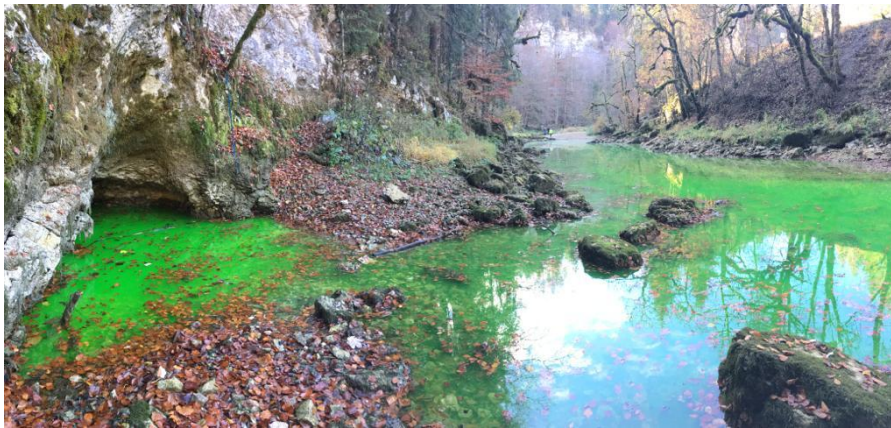
Ce système fonctionne avec un drain latéral de décharge, le Puits de Sombrenon ou de Sous la Brume.

Photo 10 : En rive droite du Doubs - Puits de Sombrenon ou de Sous la brume

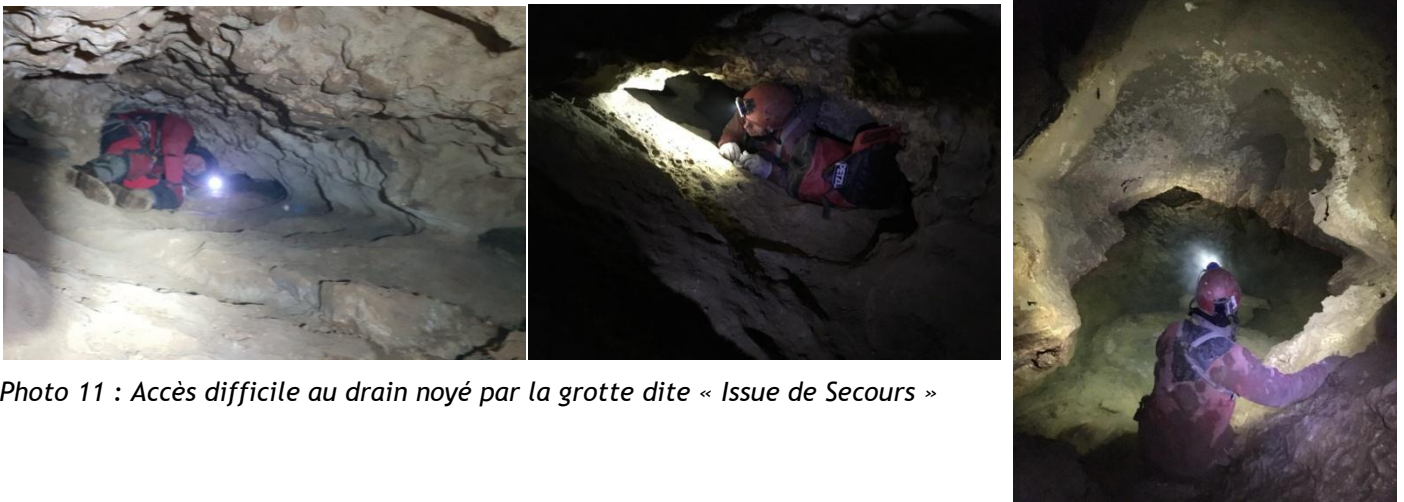
Un nouvel accès à ce drain n'a été rendu possible que grâce à la découverte d'une galerie secondaire dans la grotte de la cheminée faite par Christophe Rognon, Stéphane Guignard, et l'équipe des spéléoplongeurs du Doubs (Découverte intitulée « Issue de secours »). Ce drain noyé a fait l'objet de plongées et déjà a permis de l'observer sub-aquatiquement jusqu'à une profondeur de 60 mètres.

Photo 11 : Accès difficile au drain noyé par la grotte dite « Issue de Secours »

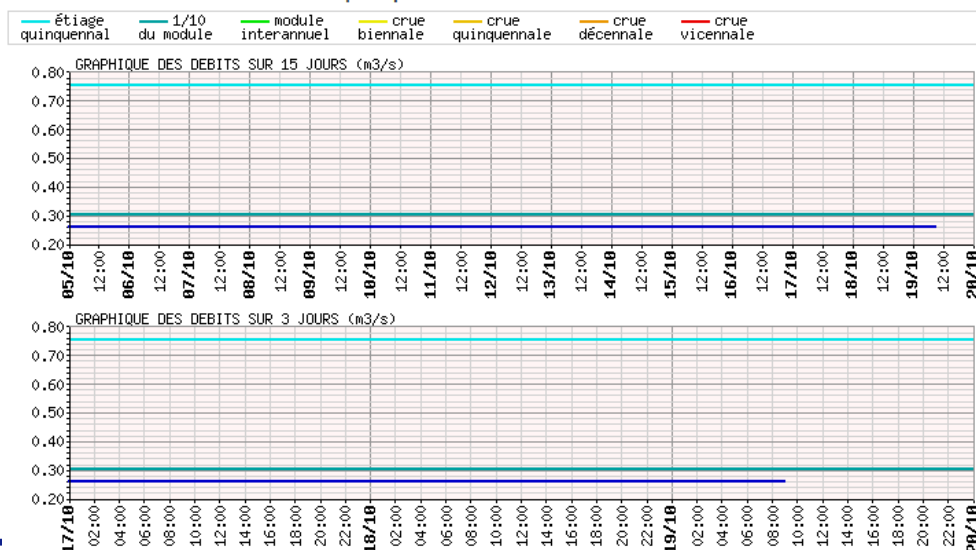
Station : Loue Source (canal) (U2604060)

(Loue Source (canal)) Graphiques des DEBITS en m3/s , dernière valeur 0.260 m3/s le 19/10/2018
