# CRUE SUR LE BASSIN DE LA SAÔNE

• Juillet 2021

## Une crue estivale extrêmement rare, sous l'influence du Doubs

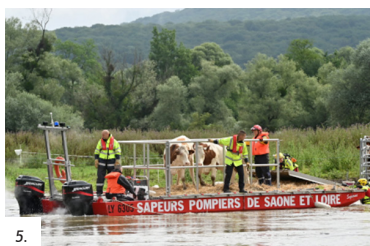
5. Des vaches évacuées par les pompiers à Roset-Fluans (25) ©Est Républicain

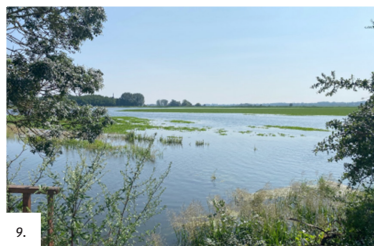
9. Le casier de Crissey-Sassenay inondé (71) ©EPTB SD
