LES CRUES DE L'OUCHE, ET DE LA TILLE

1910

FICHE INONDATIONS

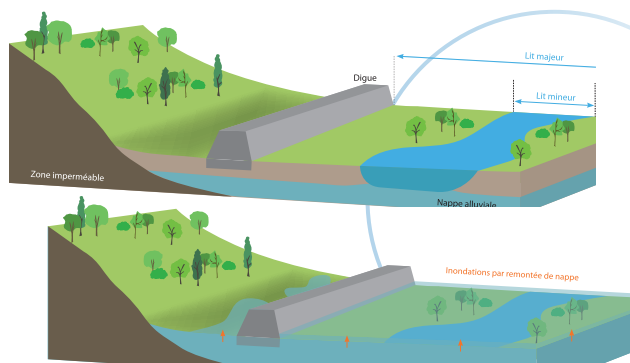
Phénomène de remontée de nappe sur la Tille

Les précipitations ont alimenté et augmenté le niveau de la Tille, provoquant des inondations. Parallèlement les eaux de la Tille sont allées alimenter lentement la nappe alluviale et entrainer sa saturation. La saturation de la nappe alluviale a entraîné son débordement, ce qui correspond au phénomène de remontée de nappe.

Ce phénomène est décalé dans le temps par rapport aux inondations de la Tille, puisque l'écoulement de la nappe est plus lent que celui de la rivière. De plus ce décalage dans le temps a entraîné des dégâts supplémentaires dans des endroits non touchés par la crue.

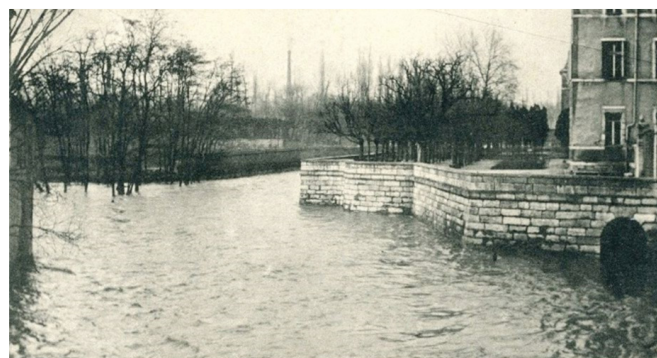
L'arrière de l'Hôpital de Dijon, inondé par les eaux de l'Ouche (Archives municipales de Dijon)

A Dijon, les débordements de l'Ouche ont inondé le quartier de l'Hôpital général, depuis la rue du Chinois (rue longeant un bras de l'Ouche derrière l'Hôpital) et le pont des Tanneries (n'existe plus actuellement). Plus loin et toujours dans Dijon, les inondations ont touché la rue de l'Île, la rue d'Alger et la rue des Trois-ponts (actuellement le Boulevard J.F Kennedy). De plus, l'Ouche a atteint une hauteur de 2 m au niveau du pont de la place du 1er Mai.

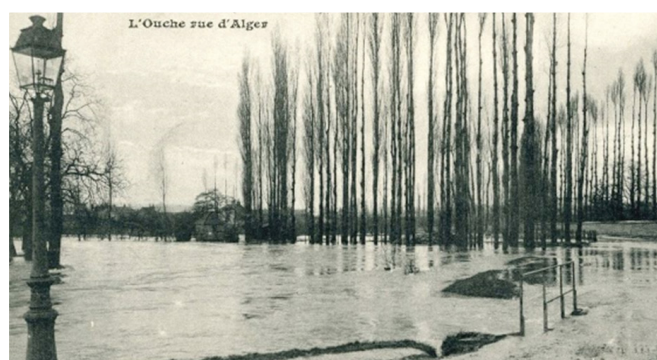
A Dijon, la rue d'Alger est sous les eaux de l'Ouche avec environ 80 cm à 1m d'eau (Archives municipales de Dijon)

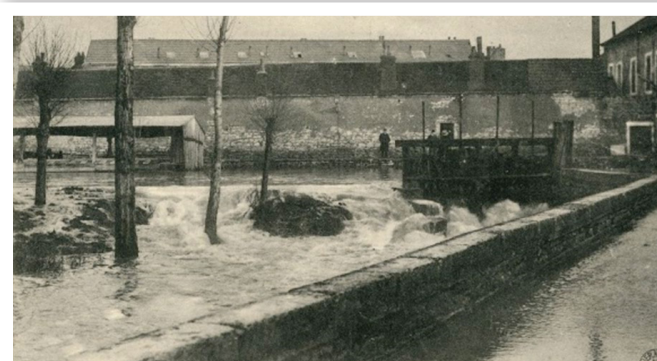
Rue de l'Île sous les eaux de l'Ouche, au niveau du déversoir de la commune de Dijon (Archives municipales de Dijon)

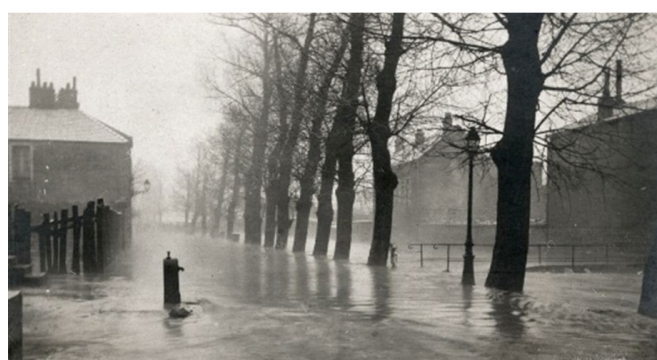
Le Suzon en crue avec une hauteur d'eau d'environ 80 cm sur la rue du Général Fauconnet à Dijon (Archives municipales de Dijon)

Par la suite les eaux de l'Ouche sont allées alimenter le Suzon, un cours d'eau plus petit actuellement empierré, qui traverse la ville de Dijon. Cela a entraîné des inondations dans la rue du Général Fauconnet avec une hauteur d'eau variant entre 50 cm et 1 m.
