LES CRUES DE L'OUCHE, DE LA VOUGE ET DE LA TILLE

1955

JANV.

FICHE INONDATIONS

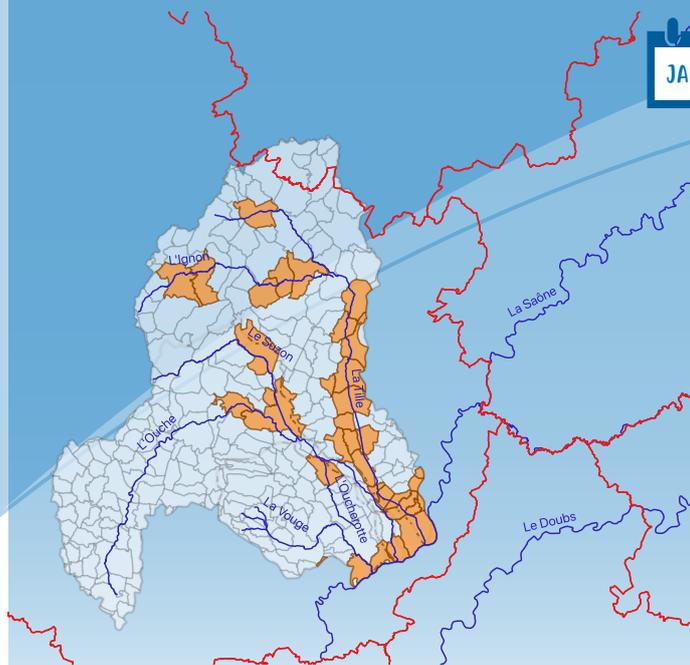
Localisation des communes* touchées par les inondations de l'Ouche, la Vouge et la Tille sur le département de la Côte-d'Or (EPTB Saône et Doubs, 2021).*

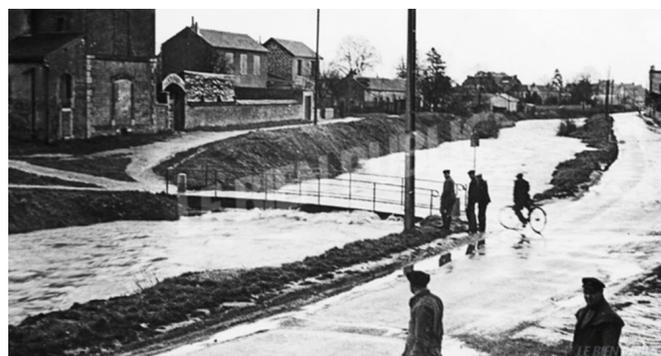
Sur la photo ci-dessus, prise au débouché de la rue du Faubourg-Saint-Martin à Fontaine-lès-Dijon, dans cette partie qui correspond aujourd'hui à la rue Général-Fauconnet, le Suzon est encore à l'air libre et menace de submerger la passerelle métallique qui l'enjambe. Cet affluent de l'Ouche a toujours mobilisé l'attention des riverains, car il alterne entre régimes d'écoulement nul et de type torrentiel. En ce 12 janvier 1955, son niveau laisse les badauds perplexes, la petite rivière de 40 kilomètres de long connaissant une crue historique. Des niveaux de 40 centimètres sont relevés dans les caves des bâtiments qui longent, sur la rive droite, l'ancien chemin d'Ahuy, dénommé rue Général-Fauconnet en 1883. Certains ont même parlé de « crue presque centenaire ». À la différence de bâtiments situés plus en aval, ceux en face de la rue Faubourg-Saint-Martin n'ont pas été frappés d'alignement lors de la couverture du Suzon en 1963-1964 et n'ont pas été démolis. Aujourd'hui, le chemin de l'ancienne rive gauche est devenu un trottoir, doublé par une voie qui rejoint le boulevard Maréchal-Gallieni. Entre les deux voies, un îlot paysager a été aménagé (DDT de Côte-d'Or, Janvier 1955).

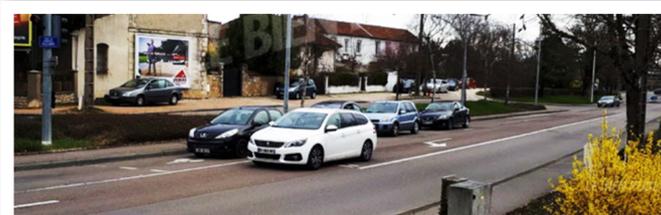
Même lieu que la photo ci-dessus en 2018. (DDT de Côte-d'Or)

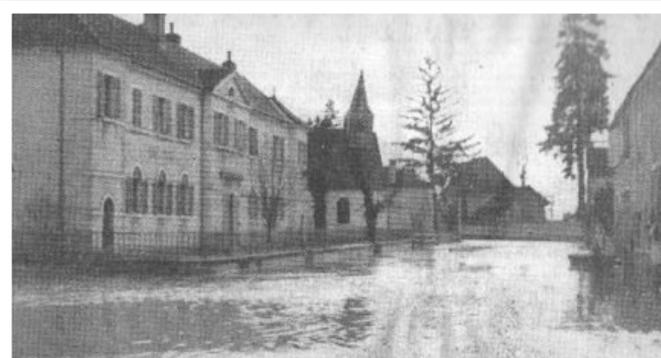
La rue du Port Bernard fortement inondée par les eaux de la Tille, bloquant l'accès au bâtiment rive gauche de la commune d'Echenon. (Bien Public, Archives départementales de Côte-d'Or)

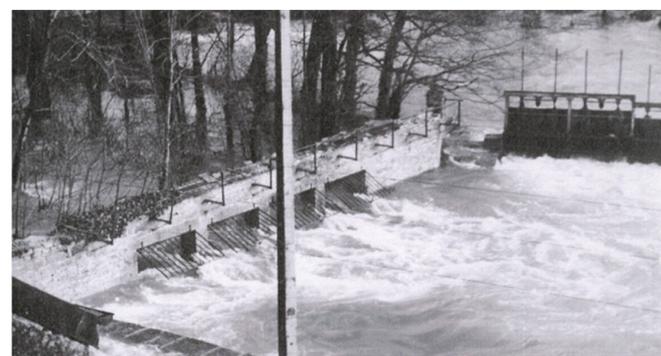
Déversement des eaux passant par la brèche faite dans la digue, allant inonder les rues de la commune de Lux. (EPTB Saône et Doubs, Lux 1955)

De plus, la Tille sur la commune d'Is-sur-Tille, a entraîné des inondations qui ont submergé les routes et inondé les champs. La route nationale 459 a été submergée par 40 cm d'eau sur environ 400 m. De plus, les rues basses ont été évacuées car les maisons étaient inondées par les sous-sol. Le quartier de la Baillie a été inondé, les routes étaient coupées et la situation était similaire à l'évènement de 1910 (cf. Fiche crue de 1910). Quelques heures plus tard les eaux de la Tille ont envahi les champs, les caves, les sous-sols et certaines rues sur les communes d'Arcelot et de Genlis. La commune la plus impactée par la Tille reste la commune de Lux. Elle a été inondée suite à la rupture d'une des digues, laissant les eaux envahir les rues avec 40 cm.
