LES CRUES DE L'OUCHE, DE LA VOUGE ET DE LA TILLE

2013

MAI
JUIN

FICHE INONDATIONS

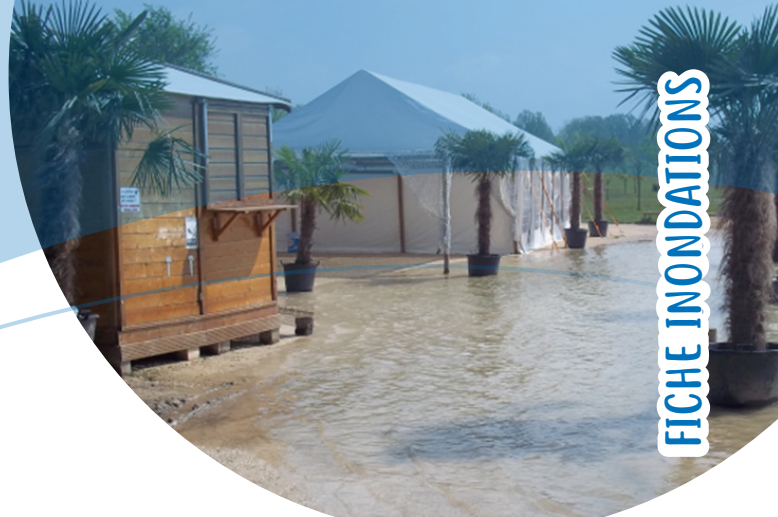
Accès plage du Lac d'Arc-sur-Tille

Sur la commune d'Arc-sur-Tille, les eaux de la Tille sont allées jusque dans les rues et les habitations. Celles au nord de la route départementale 70 ont été les plus touchées avec 20 à 80 cm d'eau dans les pièces principales et sous-sols. Le lac de la commune a également débordé à tel point que la plage et son parking étaient sous 20 cm d'eau.

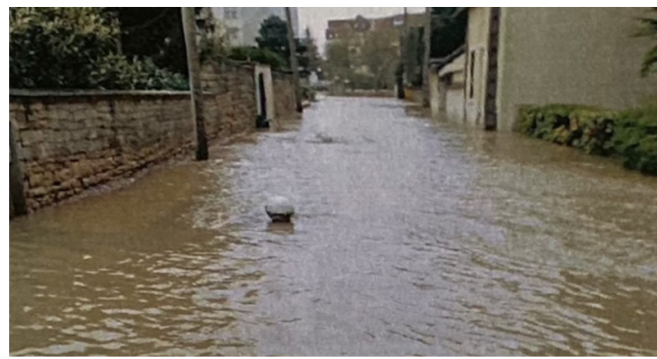
Aval de la rue de l'Ile

Les eaux de l'Ouche ont envahi la rue des Castors de Dijon, ainsi que les caves et sous-sols des habitations avec 20 cm d'eau. Elles ont également fait déborder légèrement le Suzon et le Lac Kir qui avait un débit entrant supérieur au débit sortant, inondant le boulevard Chanoine Kir et le centre hospitalier de la Chartreuse, le camping de la Chèvre Morte, la rue de l'Ile, la rue d'Alger, le quai Nicolas Rollin et le parc de la Colombière.

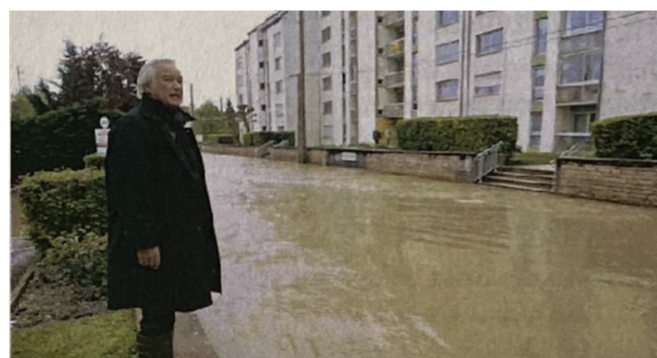
Rue d'Alger avec le sénateur-maire François Rebsamen (© DDT 21)

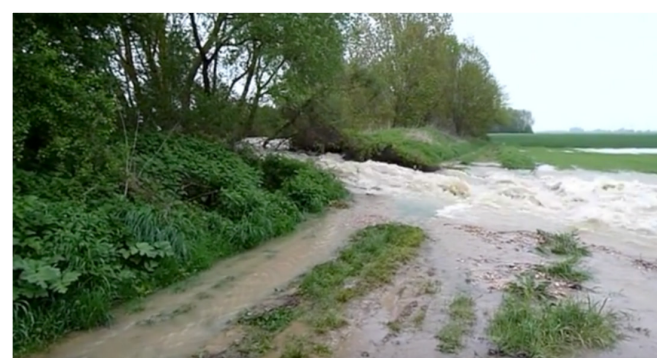
Rupture de la Digue, sur la commune de Varanges (© ETPB SD)

Sur la commune de Varanges, la puissance et la violence des eaux de l'Ouche ont entraîné une rupture de la digue, laissant l'eau s'écouler dans un champ, devenant rapidement un lac. La commune a ainsi connu principalement des submersions de routes avec la suspension de la circulation pour les routes départementales 25 et 31, mais aussi la route conduisant à l'école primaire qui a dû être fermée.
