# LES CRUES DE L'OUCHE, DE LA VOUGE ET DE LA TILLE

2014

NOV.

FICHE INONDATIONS

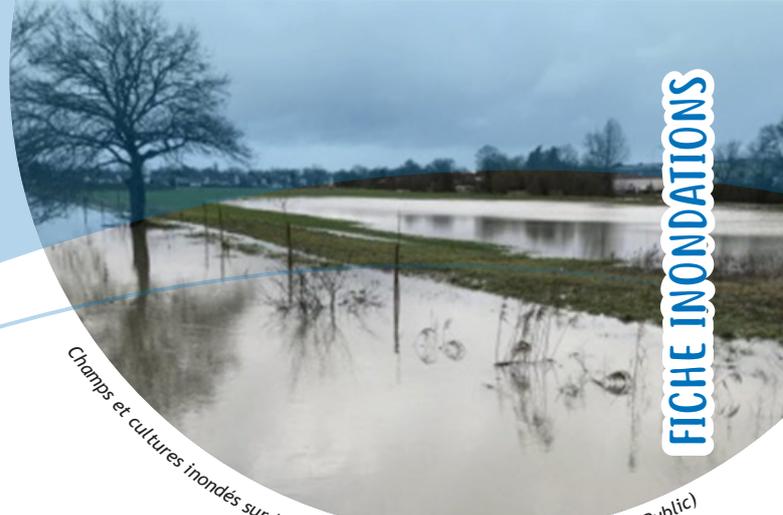
Champs et cultures inondés sur la commune de Chevigny-Saint-Sauveur (Bien Public)

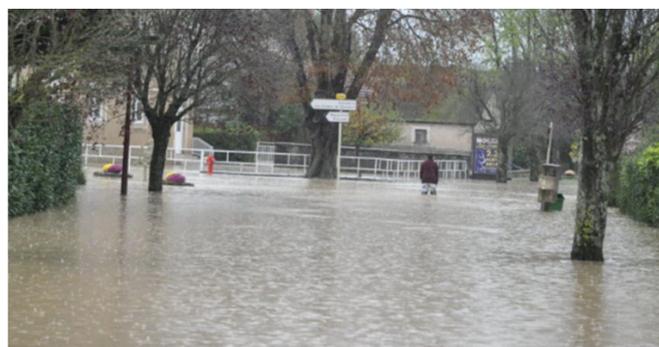
La route départementale 23 sous les eaux à l'intersection de la rue de l'Eglise et la rue de Folin sur la commune de Corgengoux (Bien Public)

Sur la commune de Corgengoux, la Vouge a inondé les jardins et les maisons, une seule famille a dû être relogée. Les rues et notamment la rue de l'Eglise et la rue de Folin, ont été inondées par 70 à 80 cm d'eau. Quant à l'école de la commune, elle a été entourée par 45 cm d'eau, l'obligeant à garder ses portes fermées. Plus loin, la commune de Saint-Nicolas-lès-Cîteaux a elle aussi connu d'importantes inondations. Les rues, les jardins, les garages et les sous-sols étaient inondés. Quatre pavillons ont été fortement touchés, ce qui a nécessité une évacuation par prévention. Les quartiers de la rue du Pasquier Haut ont été également fortement inondés mais sans nécessité d'évacuation. Sur la commune de Brazey-en-Plaine, environ 50 foyers ont été inondés avec près de 80 cm d'eau dans les habitations. La Vouge a également entraîné d'importantes inondations sur la commune de Saulon-la-Chapelle où les champs ont été inondés. De plus, 50 cm ont recouvert les routes et près de 70 cm ont été recensés dans les caves, les sous-sols et dans certaines maisons. Les inondations de la Vouge ont causé beaucoup de dégâts matériels comme agricoles et aucun décès n'a été recensé.

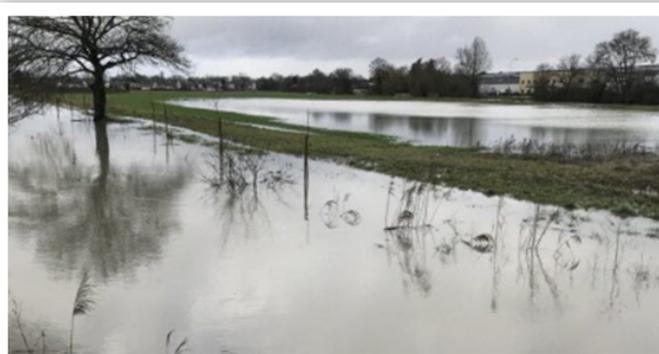
Champs et cultures inondés sur la commune de Chevigny-Saint-Sauveur (Bien Public)

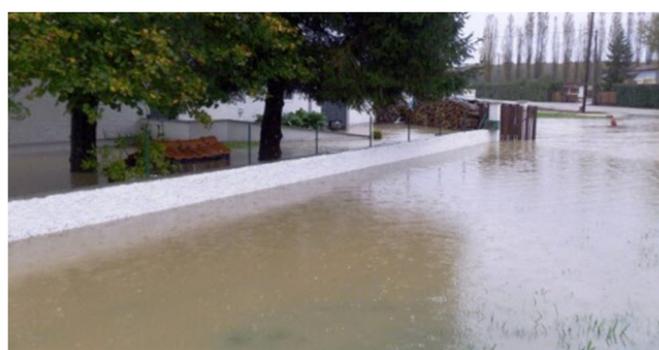
Le quartier bas de Saint-Nicolas-lès-Cîteaux, en face de la scierie Forey (Bien Public)

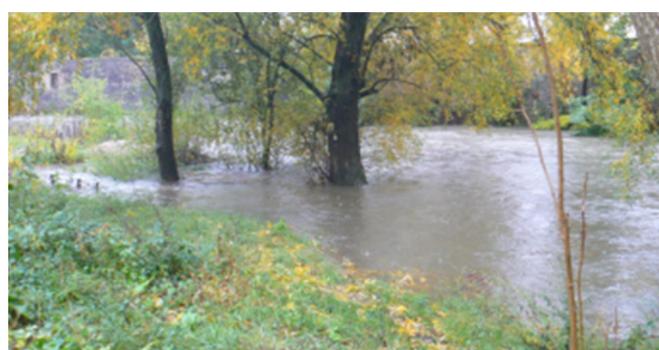
Les inondations de l'Ouche sur la rue de l'Île à Dijon (Bien Public)

Les inondations engendrées par l'Ouche et la Tille étaient d'ampleur bien moindre que celles de la Vouge. Ces débordements ont inondé les routes, les champs et quelques pavillons. En particulier, les débordements de l'Ouche ont engendré des submersions de route (RN5 ou encore RD905), de champs et de certaines rues. A Dijon, la rue de l'Île, a été inondée par l'Ouche avec quelques centimètres. Cependant, plus en aval de Dijon, la commune de Chevigny-Saint-Sauveur a été largement impactée par la Tille. Elle a empêché le bon écoulement des eaux de la Norges. Par conséquent, cette dernière a débordé et inondé les champs, les rues et les habitations riveraines.
