Mai 1968 à Saint-Boil

COPIE

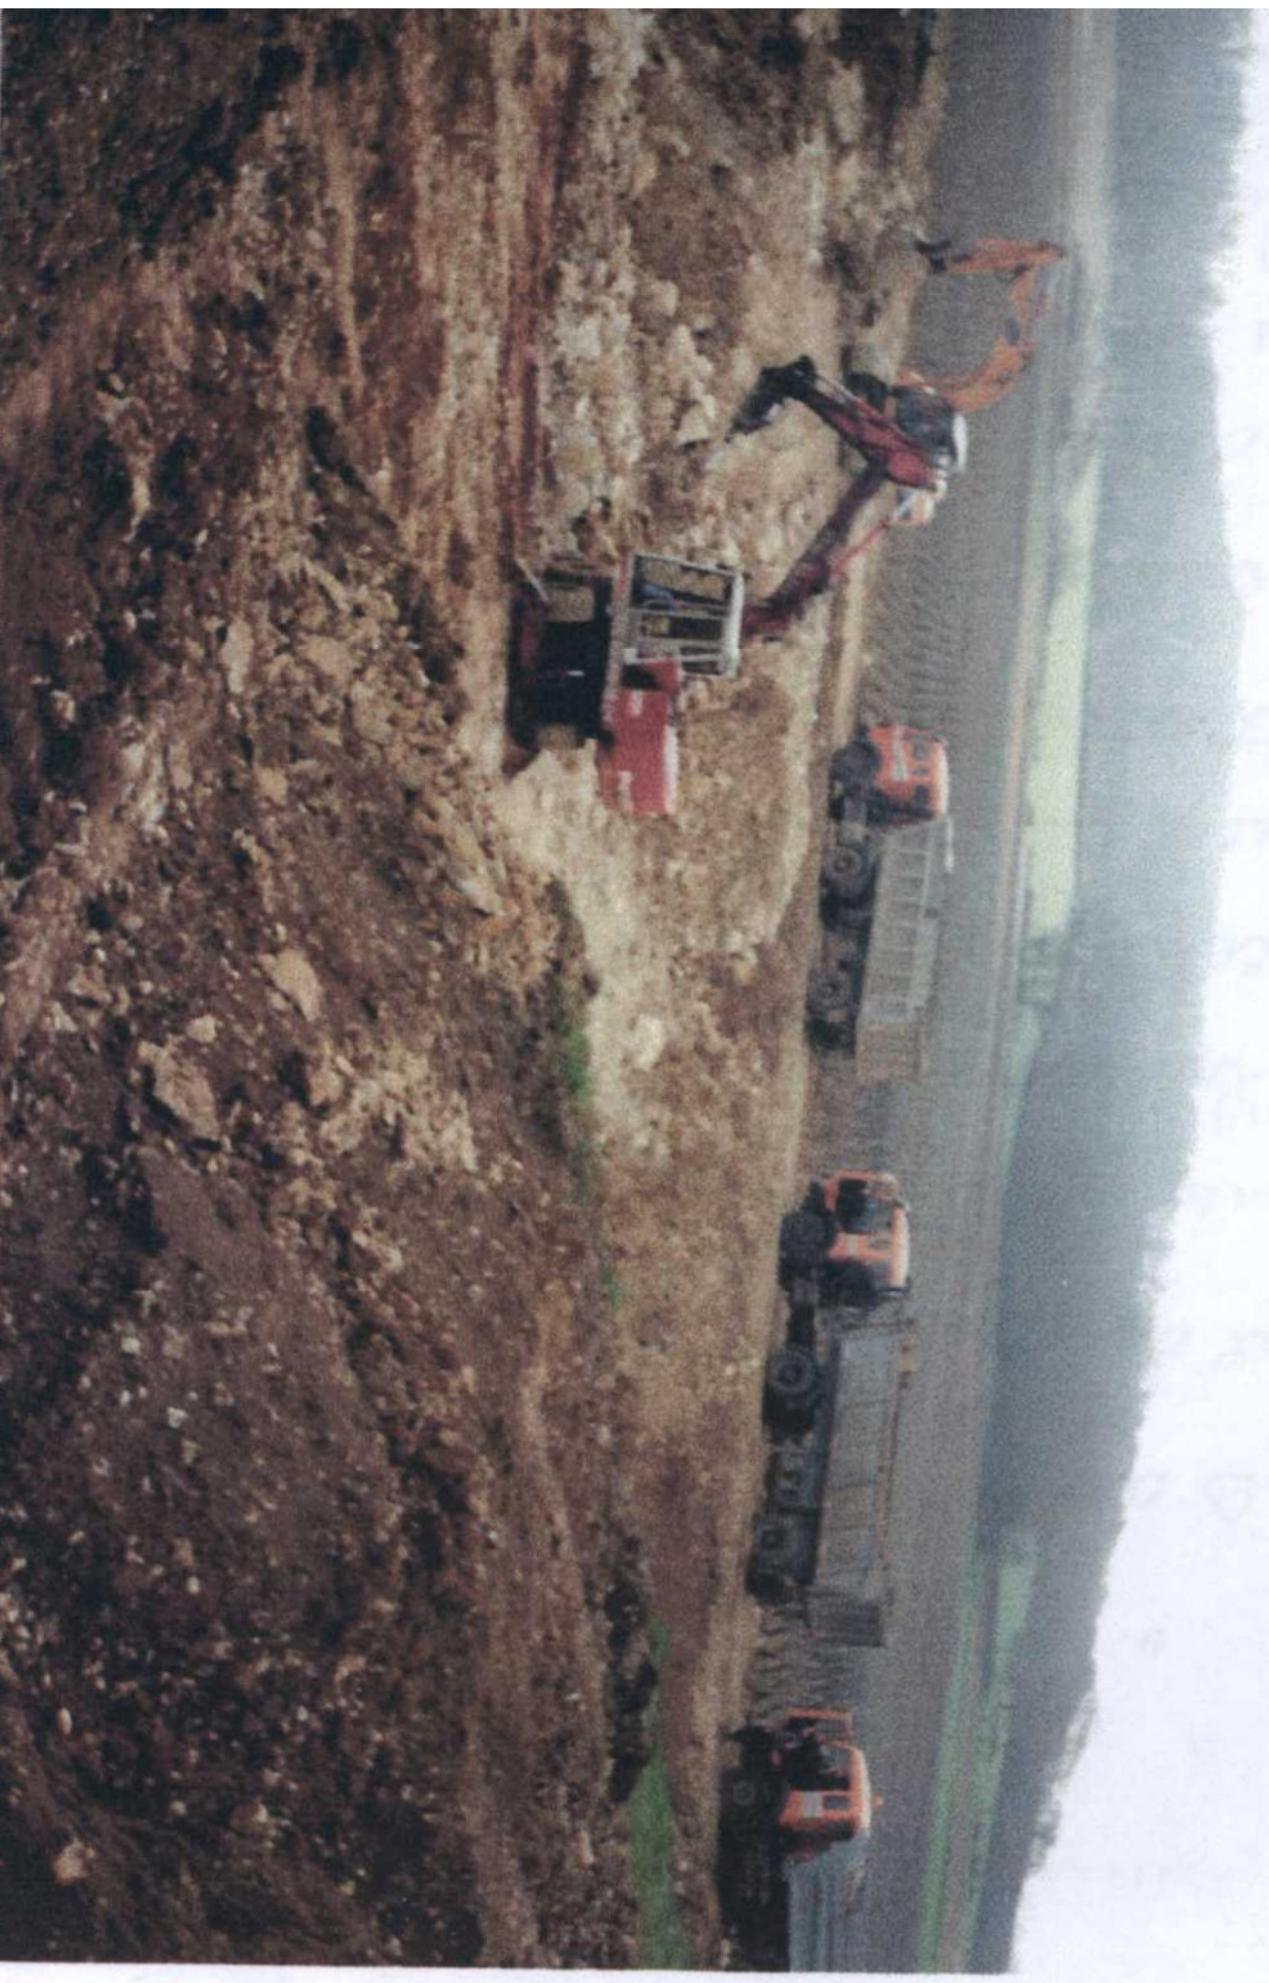
évacuation vers cheure des Chauilloux et Noizaret

1^e arrivée d'eau sur le chemin bétonné des crags

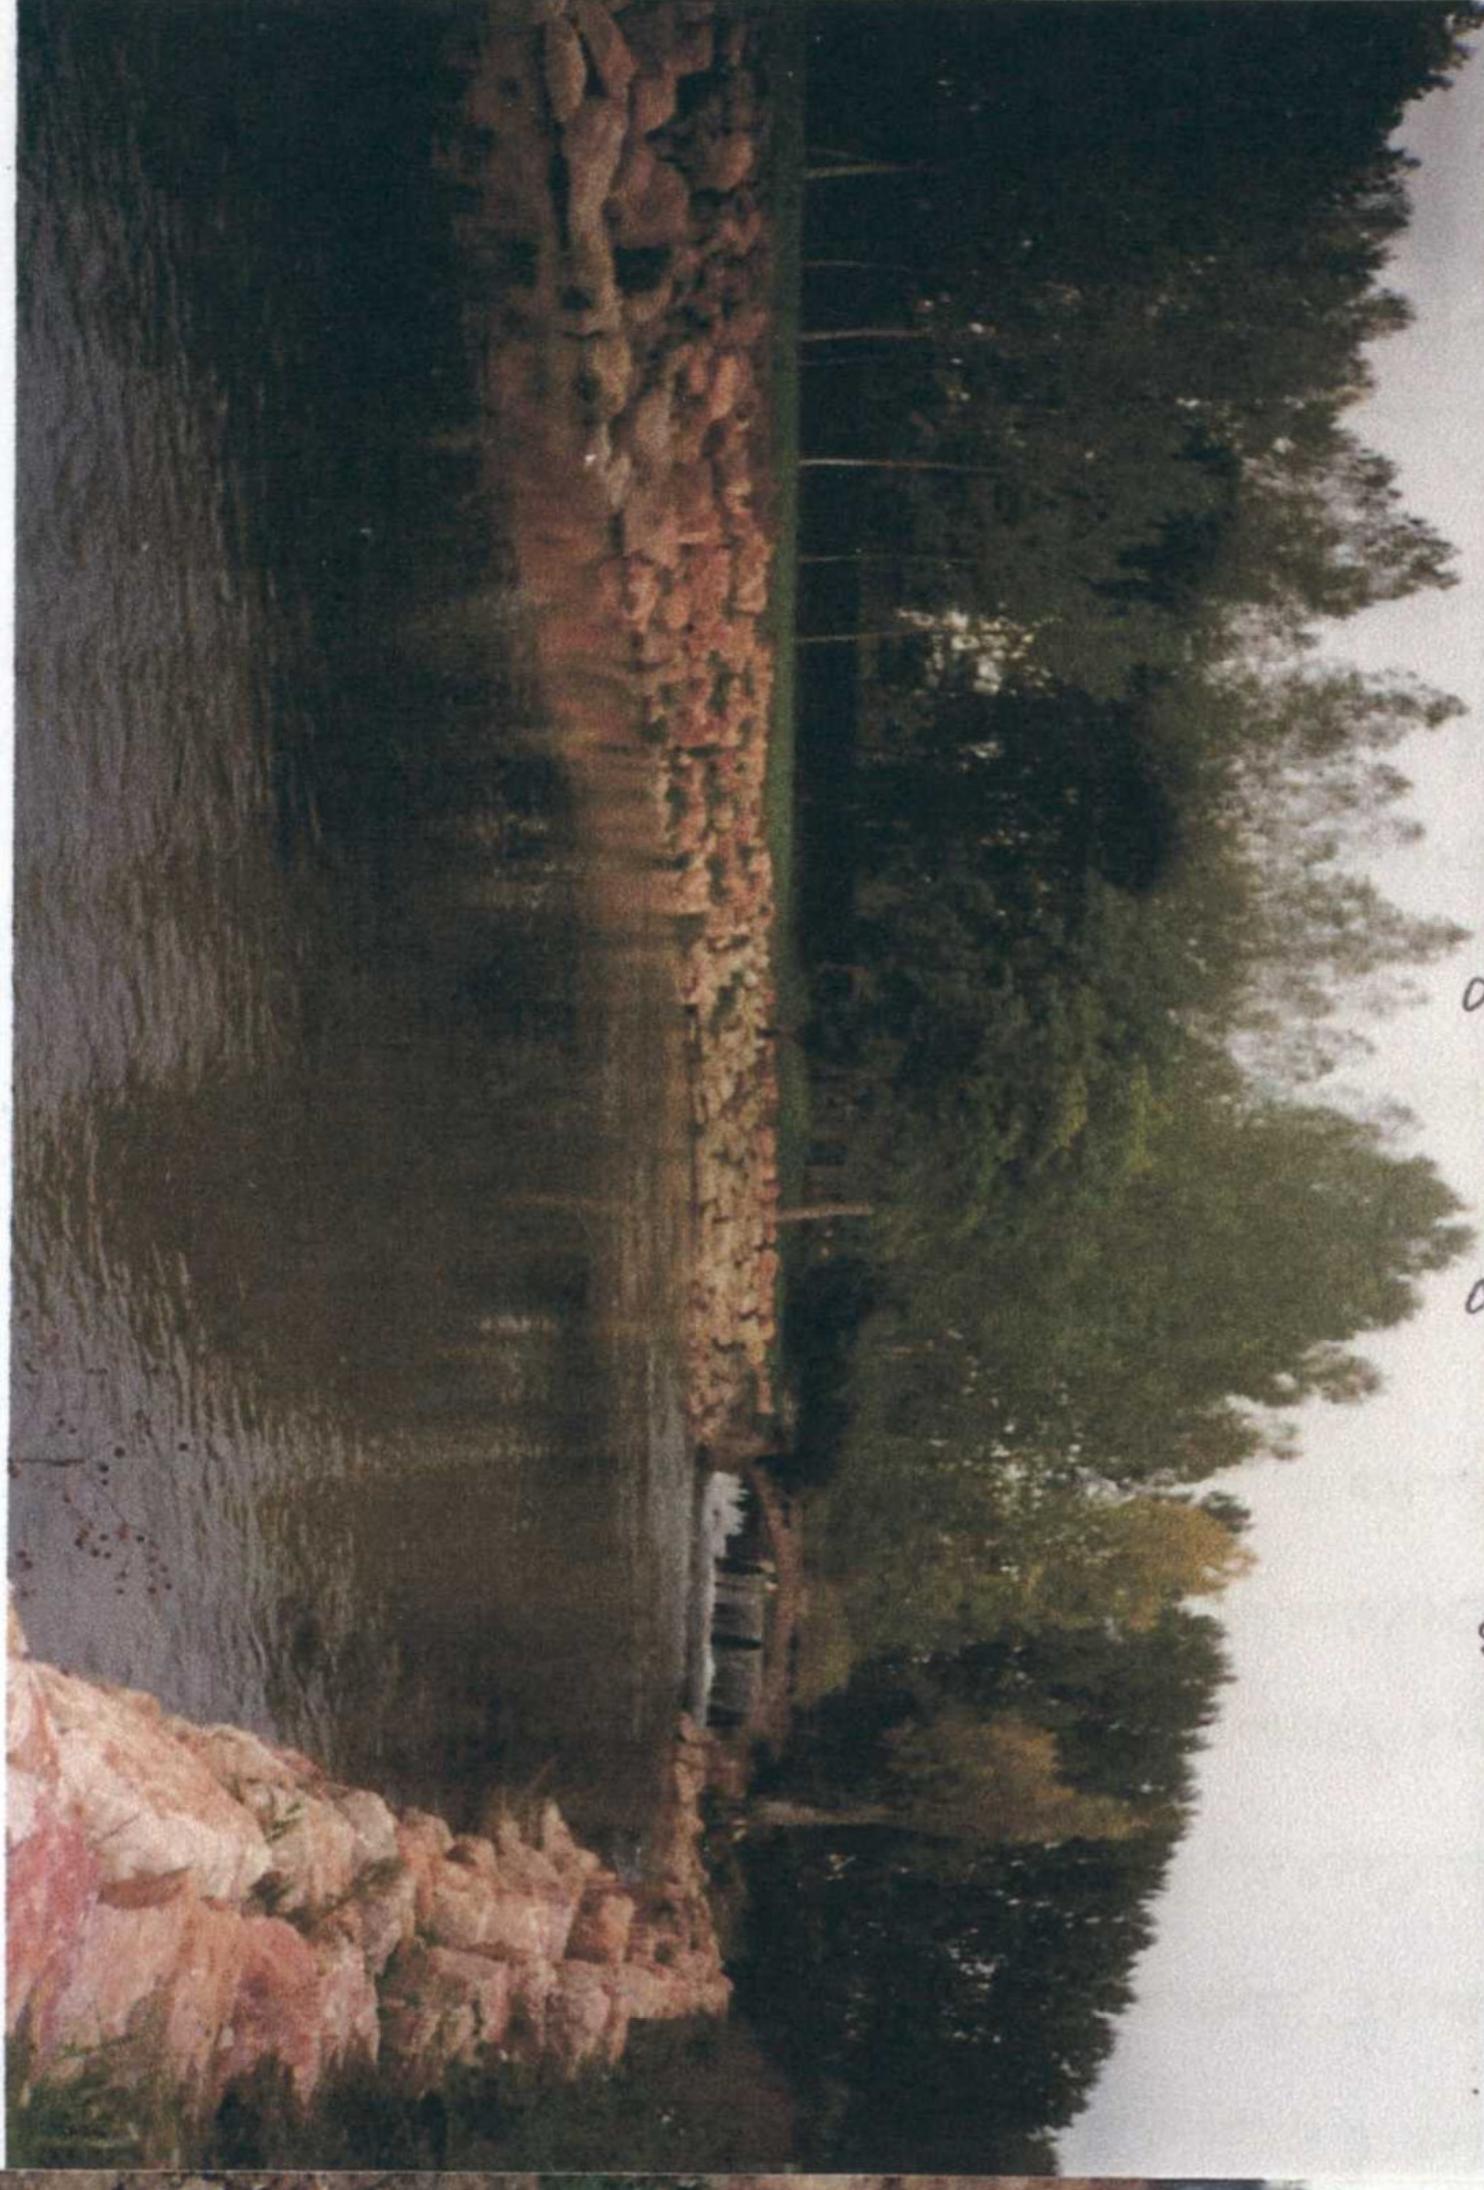
travail très important au Cruise - roche

les travaux du bassin du Crêt ont été plus importants que prévu les sondages n'avaient pas décelé de rocher alors qu'une surface très importante au niveau du vallon était en roche dure travaillée fondant plusieurs semaines au brûle roche (érosion de la grosse à Hauteville). Le déblaiement s'est effectué par un itinéraire aménagé du chantier vers le chemin des Chailloux à l'aller pour remblaiement et remblaiement du Noizeret à droite de la route jusqu'à la carrière gallo-romaine ce qui a permis de réaliser la plantation de 105 ares en 1996.
