## Protocole ruissellement Fouchecourt (70) Événement du 24/05/2024

**Heure de l'évènement : 15h Durée : 20 min**

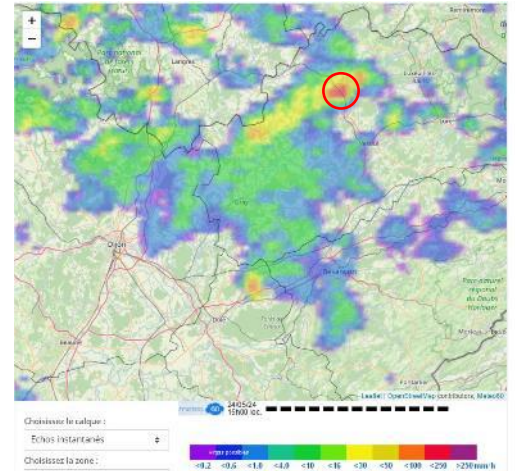
Le village se trouve en contrebas d'un bassin versant de **117 ha** environ, en forme d'entonnoir, depuis le bois de Montsizoire, situé entre la VC4 de Fouchecourt à Gevigny au sud, et le chemin du Vauvignot au Nord (centré sur le chemin d'exploitation du « buisson rond »).

Les premières traces de ruissellement se situent dans les parcelles cultivées en amont du bassin (2 axes de ruissellement encore bien visibles, avec 2 coupures du chemin d'exploitation du « buisson rond »). Ces axes se rejoignent en aval de la parcelle ZH17. Trois maisons touchées sur les 4 bordant le chemin du Buisson Rond.

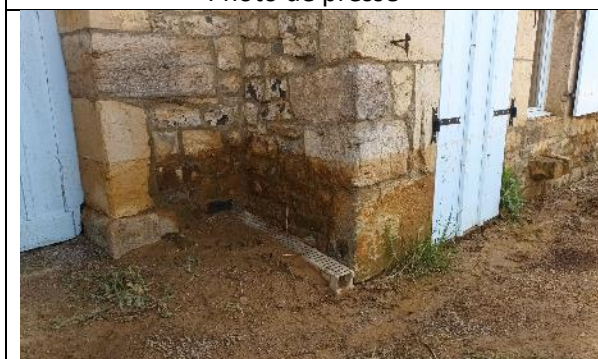
Une des 10 laisses levées

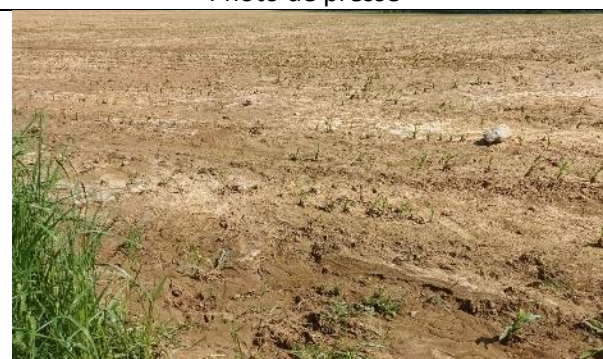
Les sols étaient saturés d'eau par les pluies des semaines précédentes. Plusieurs champs cultivés pas encore couverts de végétation (notamment maïs qui a été travaillé en avril). Présence d'une croute de batance visible. Episode de grêle (la grêle s'est accumulée dans les garages et caves).

Etat du sol dans le bassin amont
