Blussans (25) - Inondation du Village

Note de contexte avec pistes de solutions - Août 2024

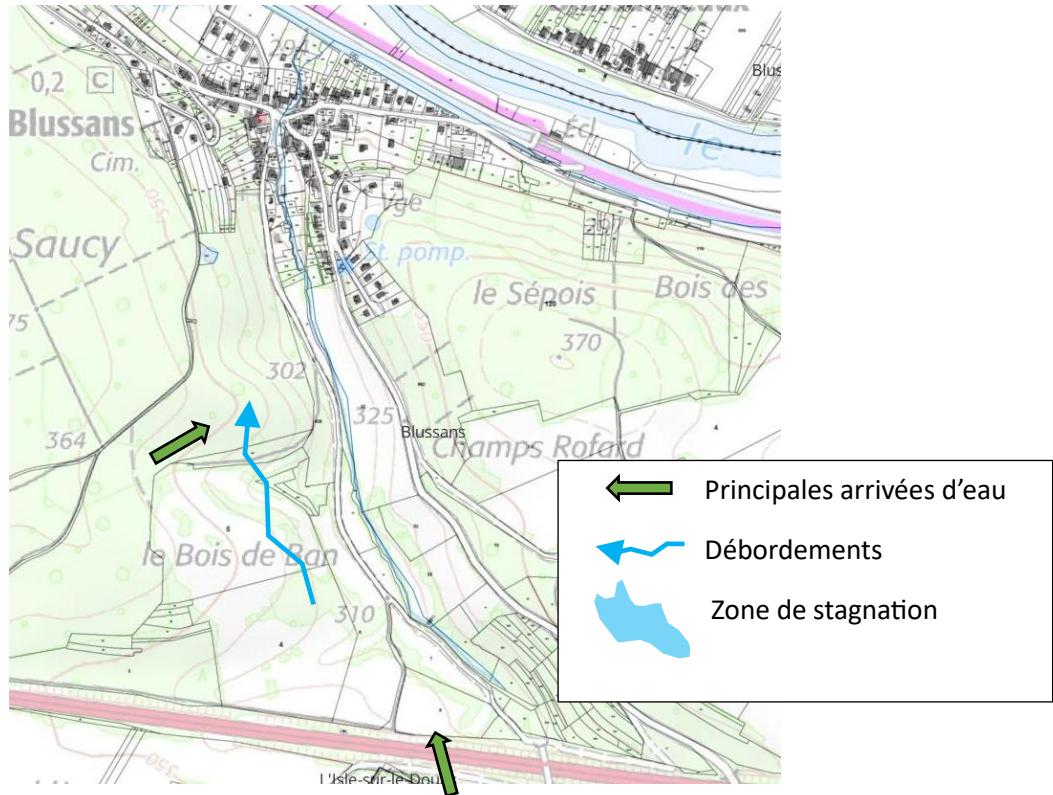
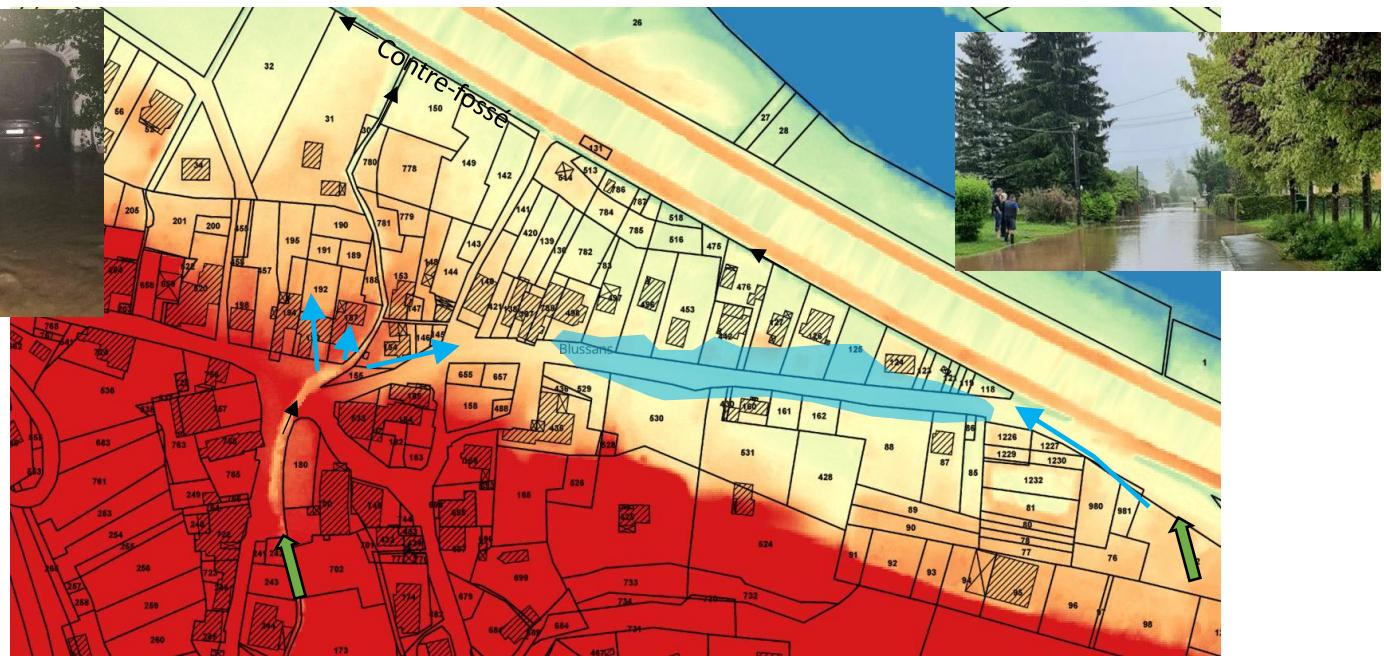
Cartes des phénomènes et zones inondées selon les repères et témoignages.

- à l'aval du pont, le ruisseau fait plusieurs courbes successives. C'est dans ce secteur que les débordements ont eu lieu en 2024, traversant les habitations voisines et empruntant également la RD297 vers l'Est, pour confluer avec d'autres plus petits axes d'écoulement et inonder une « poche » (rue des Géraniums) dont la vidange se fait ensuite progressivement par le fossé et les réseaux pluviaux vers l'Ouest.
