**Photographies lors de la crue de la Bienne en décembre 1991
à Jeurre**

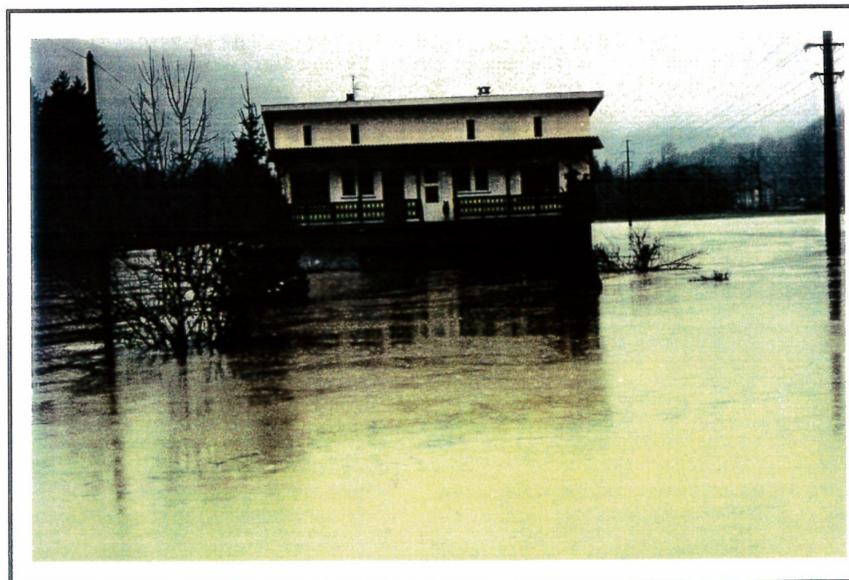
Photo 21 : Habitation inondée en décembre 1991 (laisse n°6).
(source : Etude hydraulique de la Bienne et du Tacon / Recueil photographique)

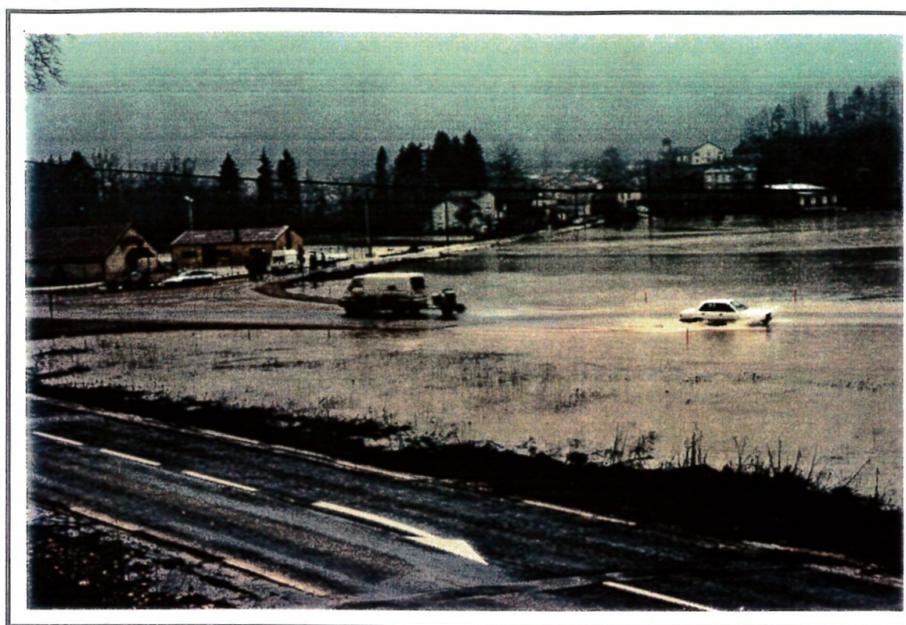
Photo 22 : La R.D. 436 au droit de JEURRE en décembre 1991.
(source : Etude hydraulique de la Bienne et du Tacon / Recueil photographique)

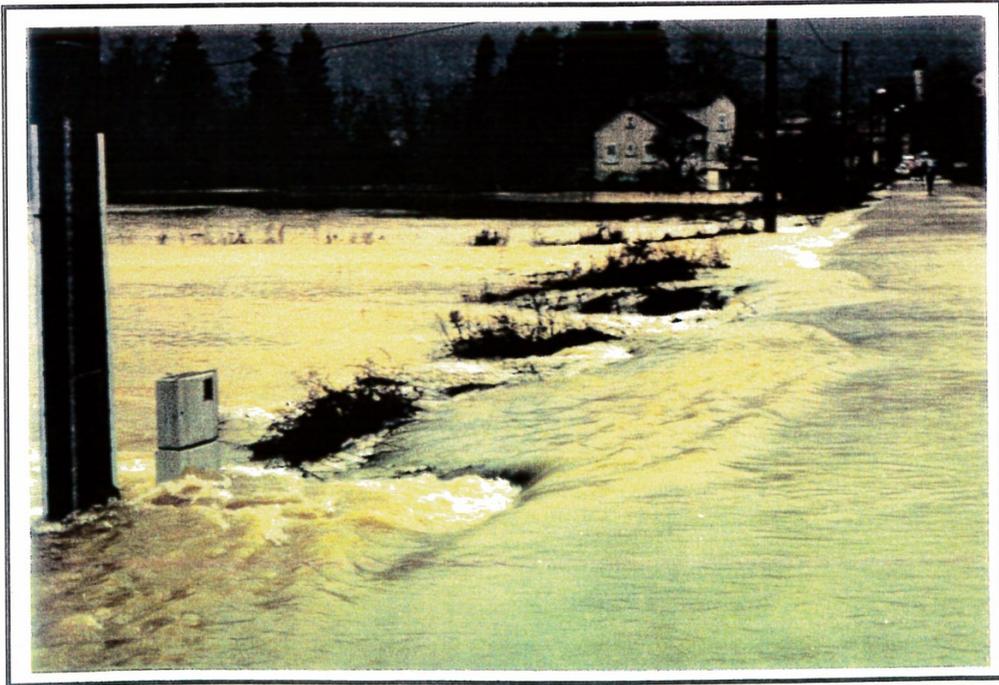
Photo 23 : Déversement sur la route d'accès au pont de JEURRE en décembre 1991.
