# Suivi de la qualité des milieux aquatiques du Doubs

Hydrobio-Conseils

2013

Évaluation de la qualité de 5 stations patrimoniales, des bassins versants de la Lanterne, du Rupt, de l'Audeux et du Cusancin, ainsi que des TCPE Ru du Moulin et 2 affluents de la Loue à Buffard.

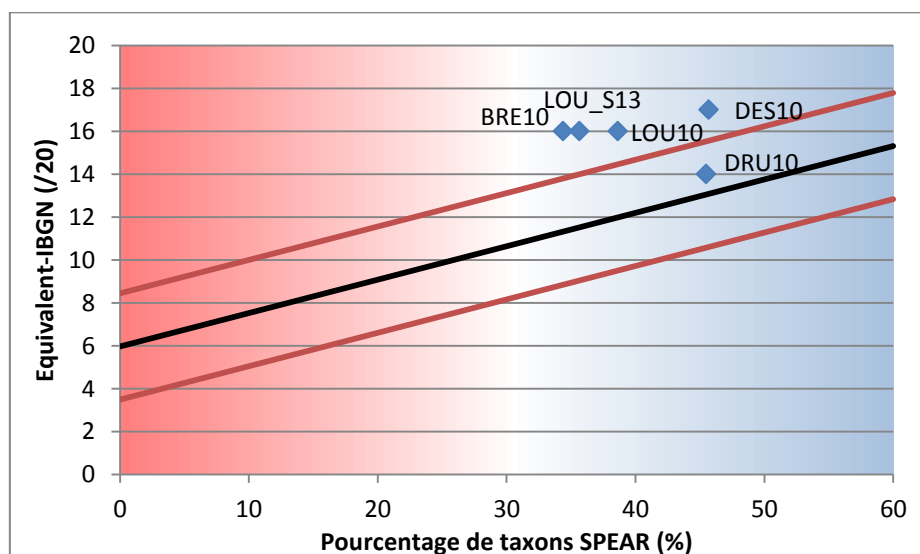
Figure 5. Projection des relevés macrobenthique des stations patrimoniales en fonction de l'équivalent-IBGN mesuré et du taux de taxons sensibles aux pesticides (SPEAR – *Species At Risk*). La régression (trait noir) a été obtenue suite à l'utilisation d'un réseau de 69 points de mesures récentes (2012-2013) par Hydrobio-Conseils. Les traits rouges indiquent les écart-types par rapport à la droite de régression.

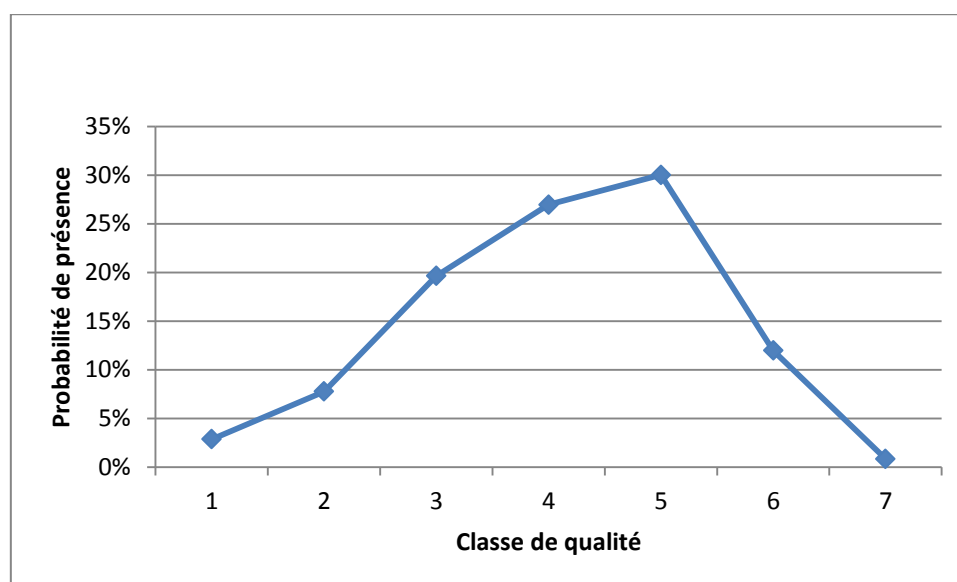
Figure 7. Analyse qualitative de la composition taxonomique de peuplement de diatomées au sein de la station Lanterne\_7 : profil de probabilité de présence moyen pour chaque classe de qualité (7 étant la qualité la plus élevée).

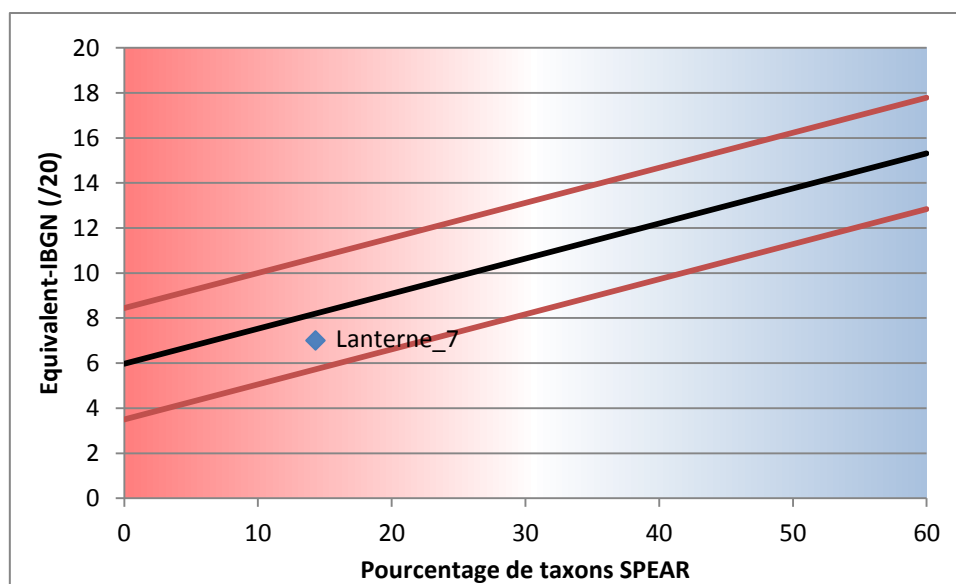
Figure 8. Projection des la station hydrobiologiques en fonction de l'équivalent-IBGN mesuré et du taux de taxons sensibles aux pesticides (SPEAR). La régression (trait noir) a été obtenue suite à l'utilisation d'un réseau de 69 points de mesures récentes (2012-2013) par Hydrobio-Conseils. Les traits rouges indiquent les écart-types par rapport à la droite de régression.

Par ailleurs, le fort écart entre la note équivalent-IBGN obtenue, i.e. 7/20, et celle correspondant à sa robustesse positive, i.e., 14/20, illustre le processus de fragilisation de la communauté macrobenthique qui se perpétue au sein de cette station. Outre les pressions exercées par les concentrations excessives et récurrentes en matières azotées et phosphorées, l'exposition chronique à des métaux lourds, micropolluants et pesticides crée également les conditions pour ce type de fragilisation. Ceci est notamment illustré par le faible taux d'individus dits sensibles aux pesticides (moins de 15%) selon l'approche SPEAR (figure 8).

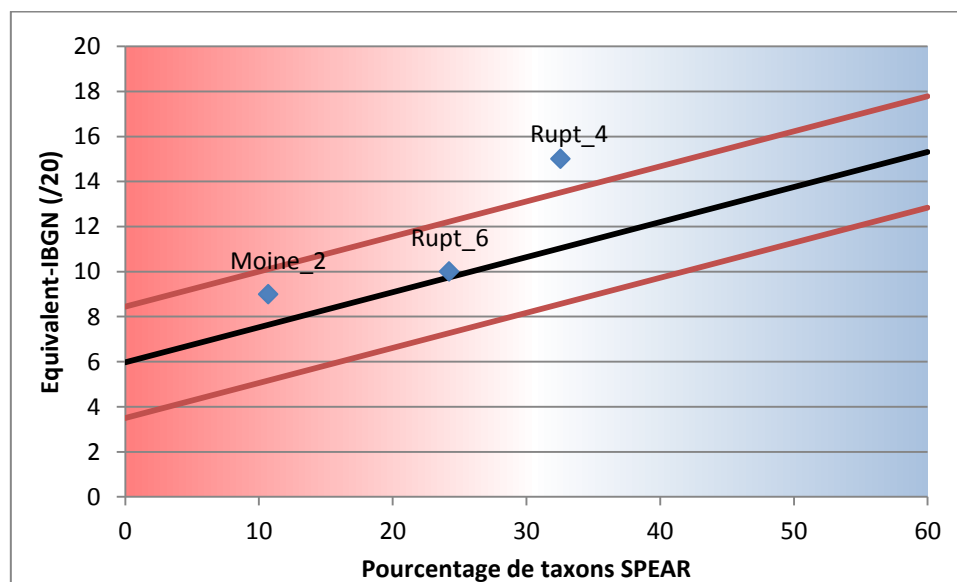
Figure 10. Projection des stations hydrobiologiques du BV du Rupt en fonction de l'équivalent-IBGN mesuré et du taux de taxons sensibles aux pesticides (SPEAR). La régression (trait noir) a été obtenue suite à l'utilisation d'un réseau de 69 points de mesures récentes (2012-2013) par Hydrobio-Conseils. Les traits rouges indiquent les écart-types par rapport à la droite de régression.

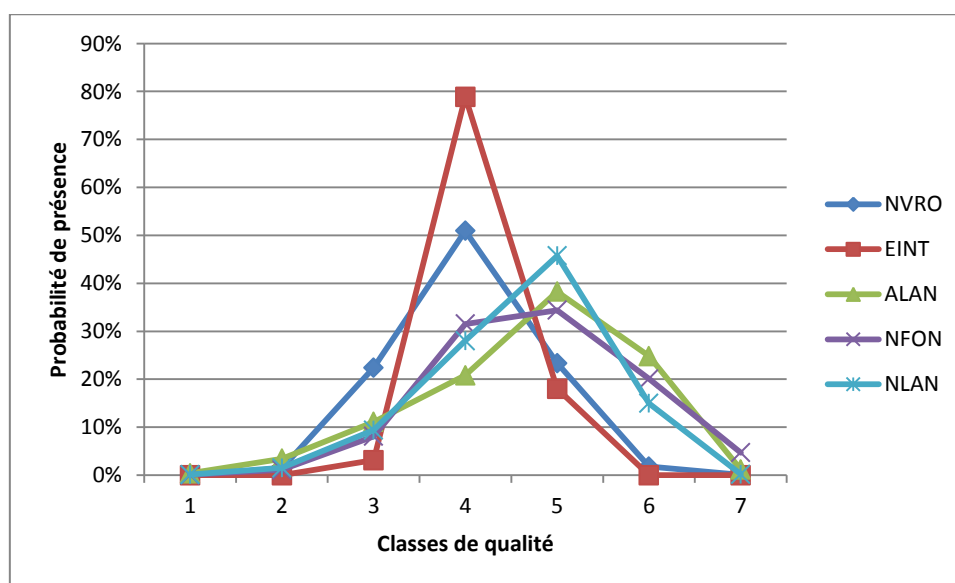
Figure 11. Probabilité de présence des 5 espèces de diatomées les plus abondantes au niveau de la station Rupt\_1 en fonction des classes de qualité de l'eau : *Navicula viridula* var. *rostellata* (NVRO), *Epithemia intermedia* (EINT), *Achnanthes lanceolata* var. *lanceolata* (ALAN), *Nitzschia fonticola* (NFON), *Navicula lanceolata* (NLAN).

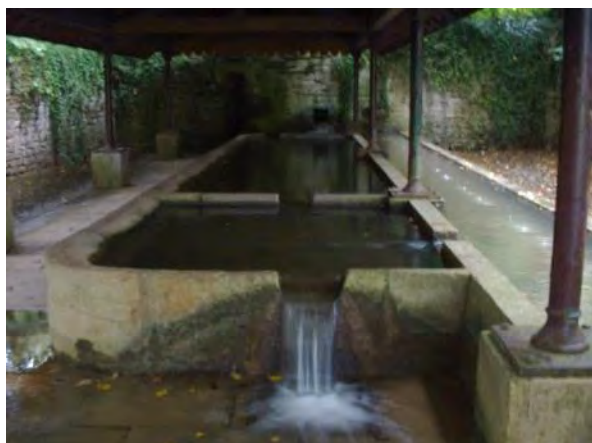
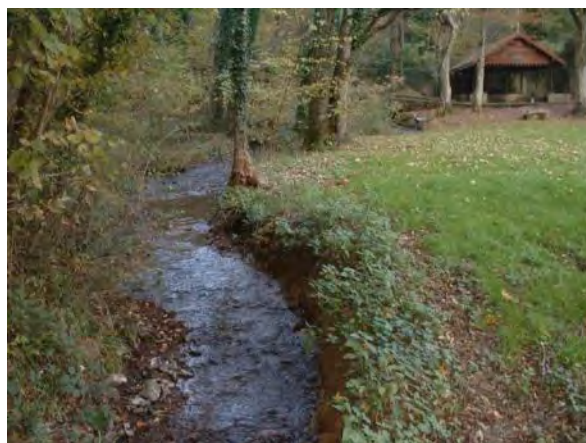
Photographie 1. Source du ruisseau du Moulin dans un lavoir (à gauche) et vue en direction de l'amont de la station Moulin\_1 avec le lavoir en second plan (à gauche).

Les traçages des eaux souterraines (annexe 4) ont montré que le ruisseau du Moulin était l'exutoire d'infiltrations provenant notamment de la zone commerciale d'École-Valentin. Il s'agit donc d'un contexte essentiellement de rejets diffus d'origines industrielles et domestiques. La station Moulin\_1 (photographies 1) a été implantée peu après la source du ruisseau.

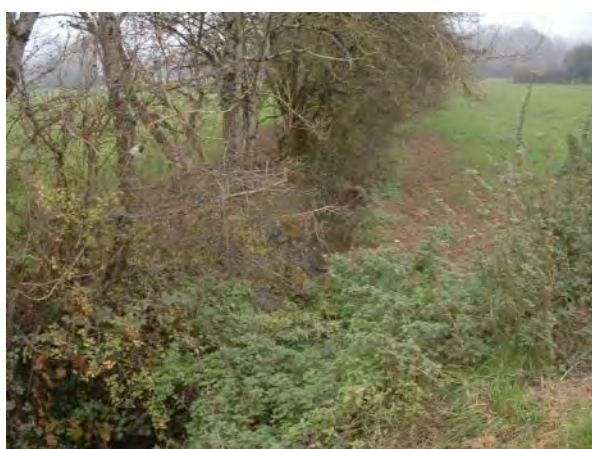
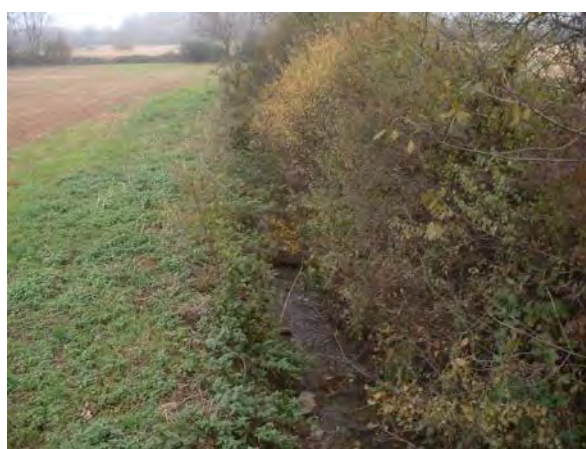
Photographie 2. Vues depuis la station Moulin\_2 dans la partie distale avec eau pérenne : à gauche en direction de l'amont, à droite en direction de l'aval.

La partie distale du ruisseau du Moulin est un secteur à eau intermittente dont le linéaire se termine dans un déversoir à orage près de la commune de Pirey. Ces pertes se dirigent essentiellement en direction du Doubs à Avanne (annexe 4). Les stations Moulin\_1 et Moulin\_2 sont distantes d'environ 800 mètres. La station Moulin\_2 (photographies 2) a été implantée dans la partie aval du ruisseau disposant d'une eau relativement pérenne (moins intermittente que plus en val. Entre ces deux sites, le ruisseau a traversé un lotissement (quelques possibles rejets ont été observés lors du repérage des lieux) puis un environnement à dominante agricole (cultures) sur une longueur d'environ 250 mètres.

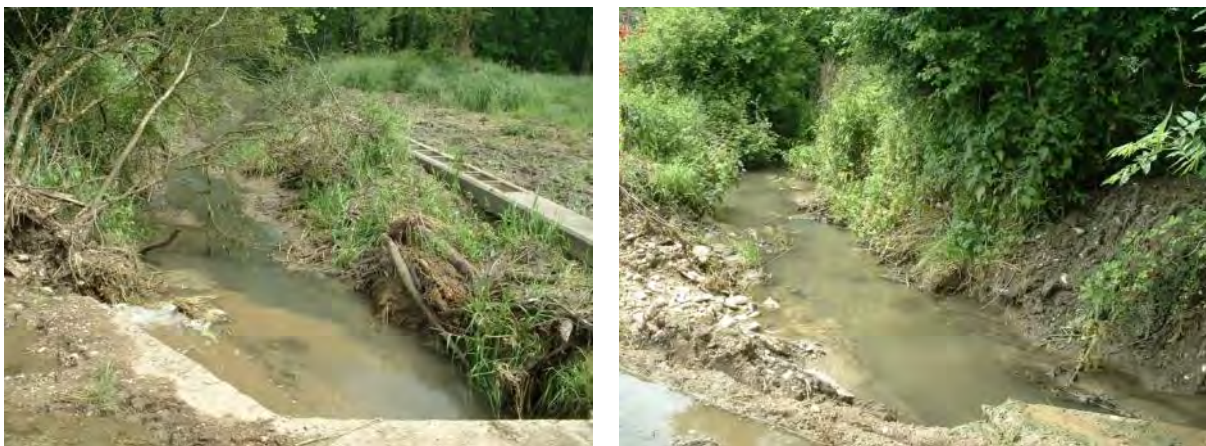
Photographie 3. Vue de la station Buffard-Amont peu après les travaux en direction de l'amont (à gauche) et de l'aval (à droite).

D'un linéaire d'environ 400 m de long à travers un secteur boisé puis de cultures en rive gauche et pâtures en rive droite, ce ruisseau prend sa source près du village. Il conflue avec un bras la Loue en amont de la confluence avec le ruisseau de Buffard\_Nord.

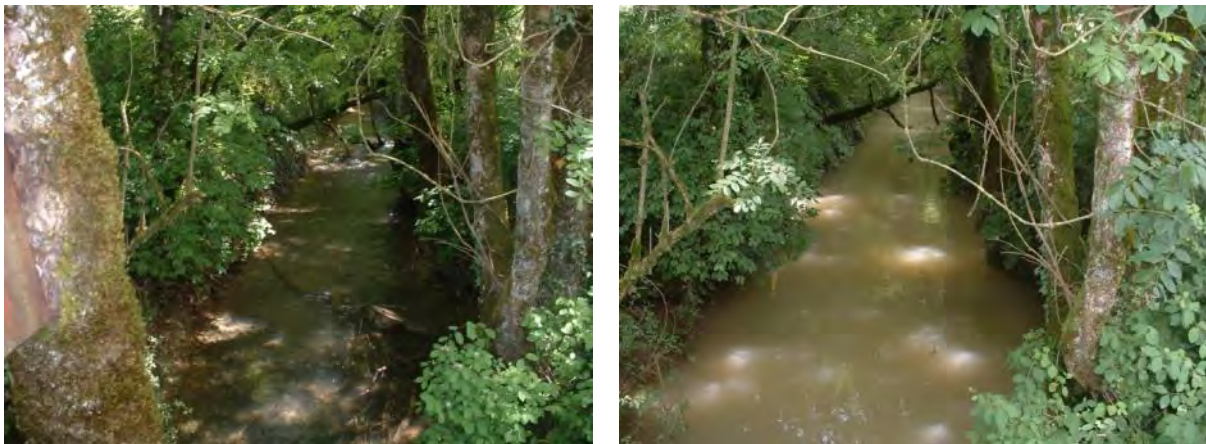
Photographie 4. Vue de la station Buffard-Nord en période de basses eaux (à gauche) et hautes eaux (à droite).

D'un linéaire d'environ 350 m de long à travers des pâtures, ce ruisseau prend sa source dans un plan d'eau au niveau du village. Il conflue avec un bras de la Loue à limite départementale entre le Doubs et le Jura. L'objectif est d'y acquérir une primo-connaissance de la qualité de ce milieu.

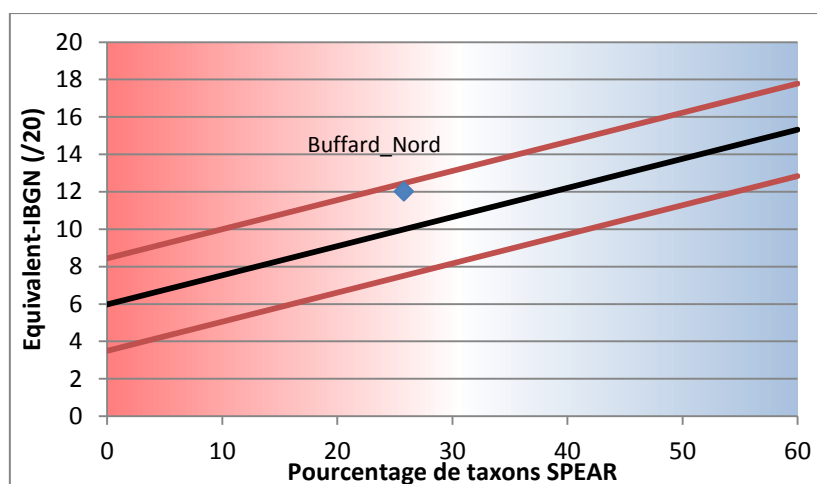
Figure 16. Projection de la station Buffard\_Nord en fonction de la note équivalent-IBGN et du pourcentage de taxons SPEAR. Les droites représentent la régression obtenues entre ces deux types de données à partir du relevé récent de 69 listes faunistiques. Les lignes rouges représentent l'erreur-type liée à cette droite de régression.
