SOCIÉTÉ NATIONALE DES CHEMINS DE FER FRANÇAIS
RÉGION DU SUD-EST - SERVICE DE LA VOIE ET DES BATIMENTS

TUNNEL DU BOUQUET (Doubs)
ETUDE GEOLOGIQUE
ETUDE DES VENUES D'EAU D'ORIGINE KARSTIQUE

BUREAU DE RECHERCHES GÉOLOGIQUES ET MINIÈRES

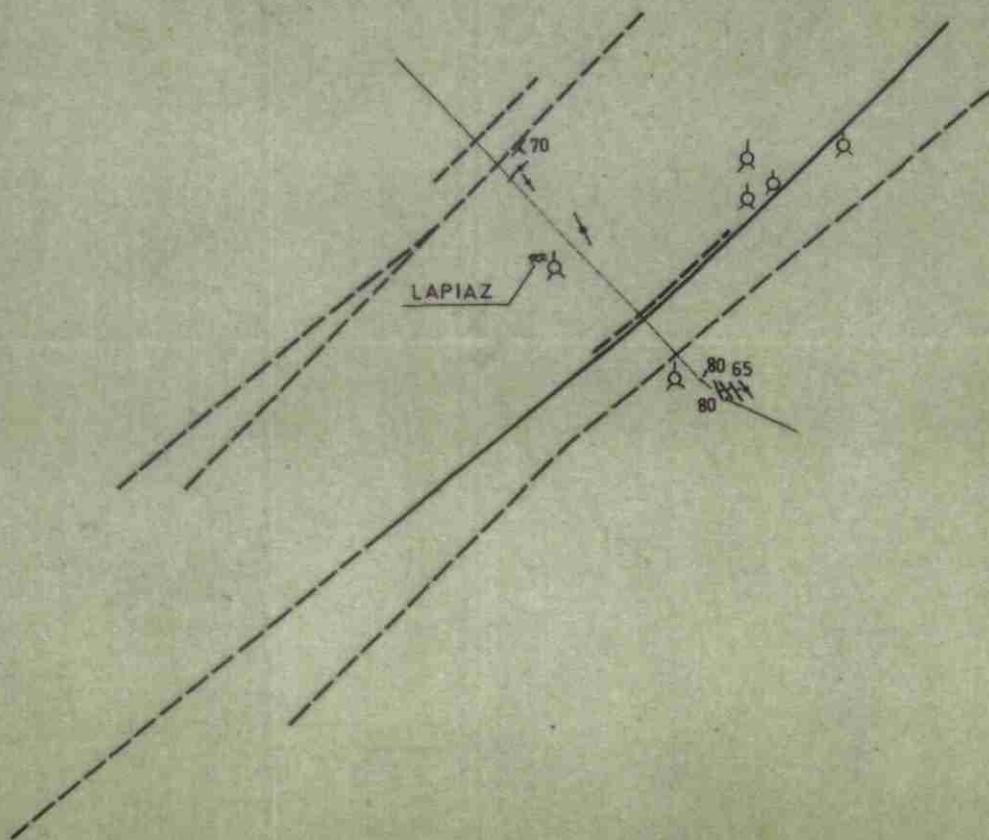
FIG. 23

CARTE DES MANIFESTATIONS KARSTIQUES ET STRUCTURALES FAVORABLES AUX INFILTRATIONS

A partir de la surface, seront favorable aux circulations les accidents faillés, les manifestations karstiques, et des dispositions particulières des terrains dont le comportement est plus difficile à prévoir.

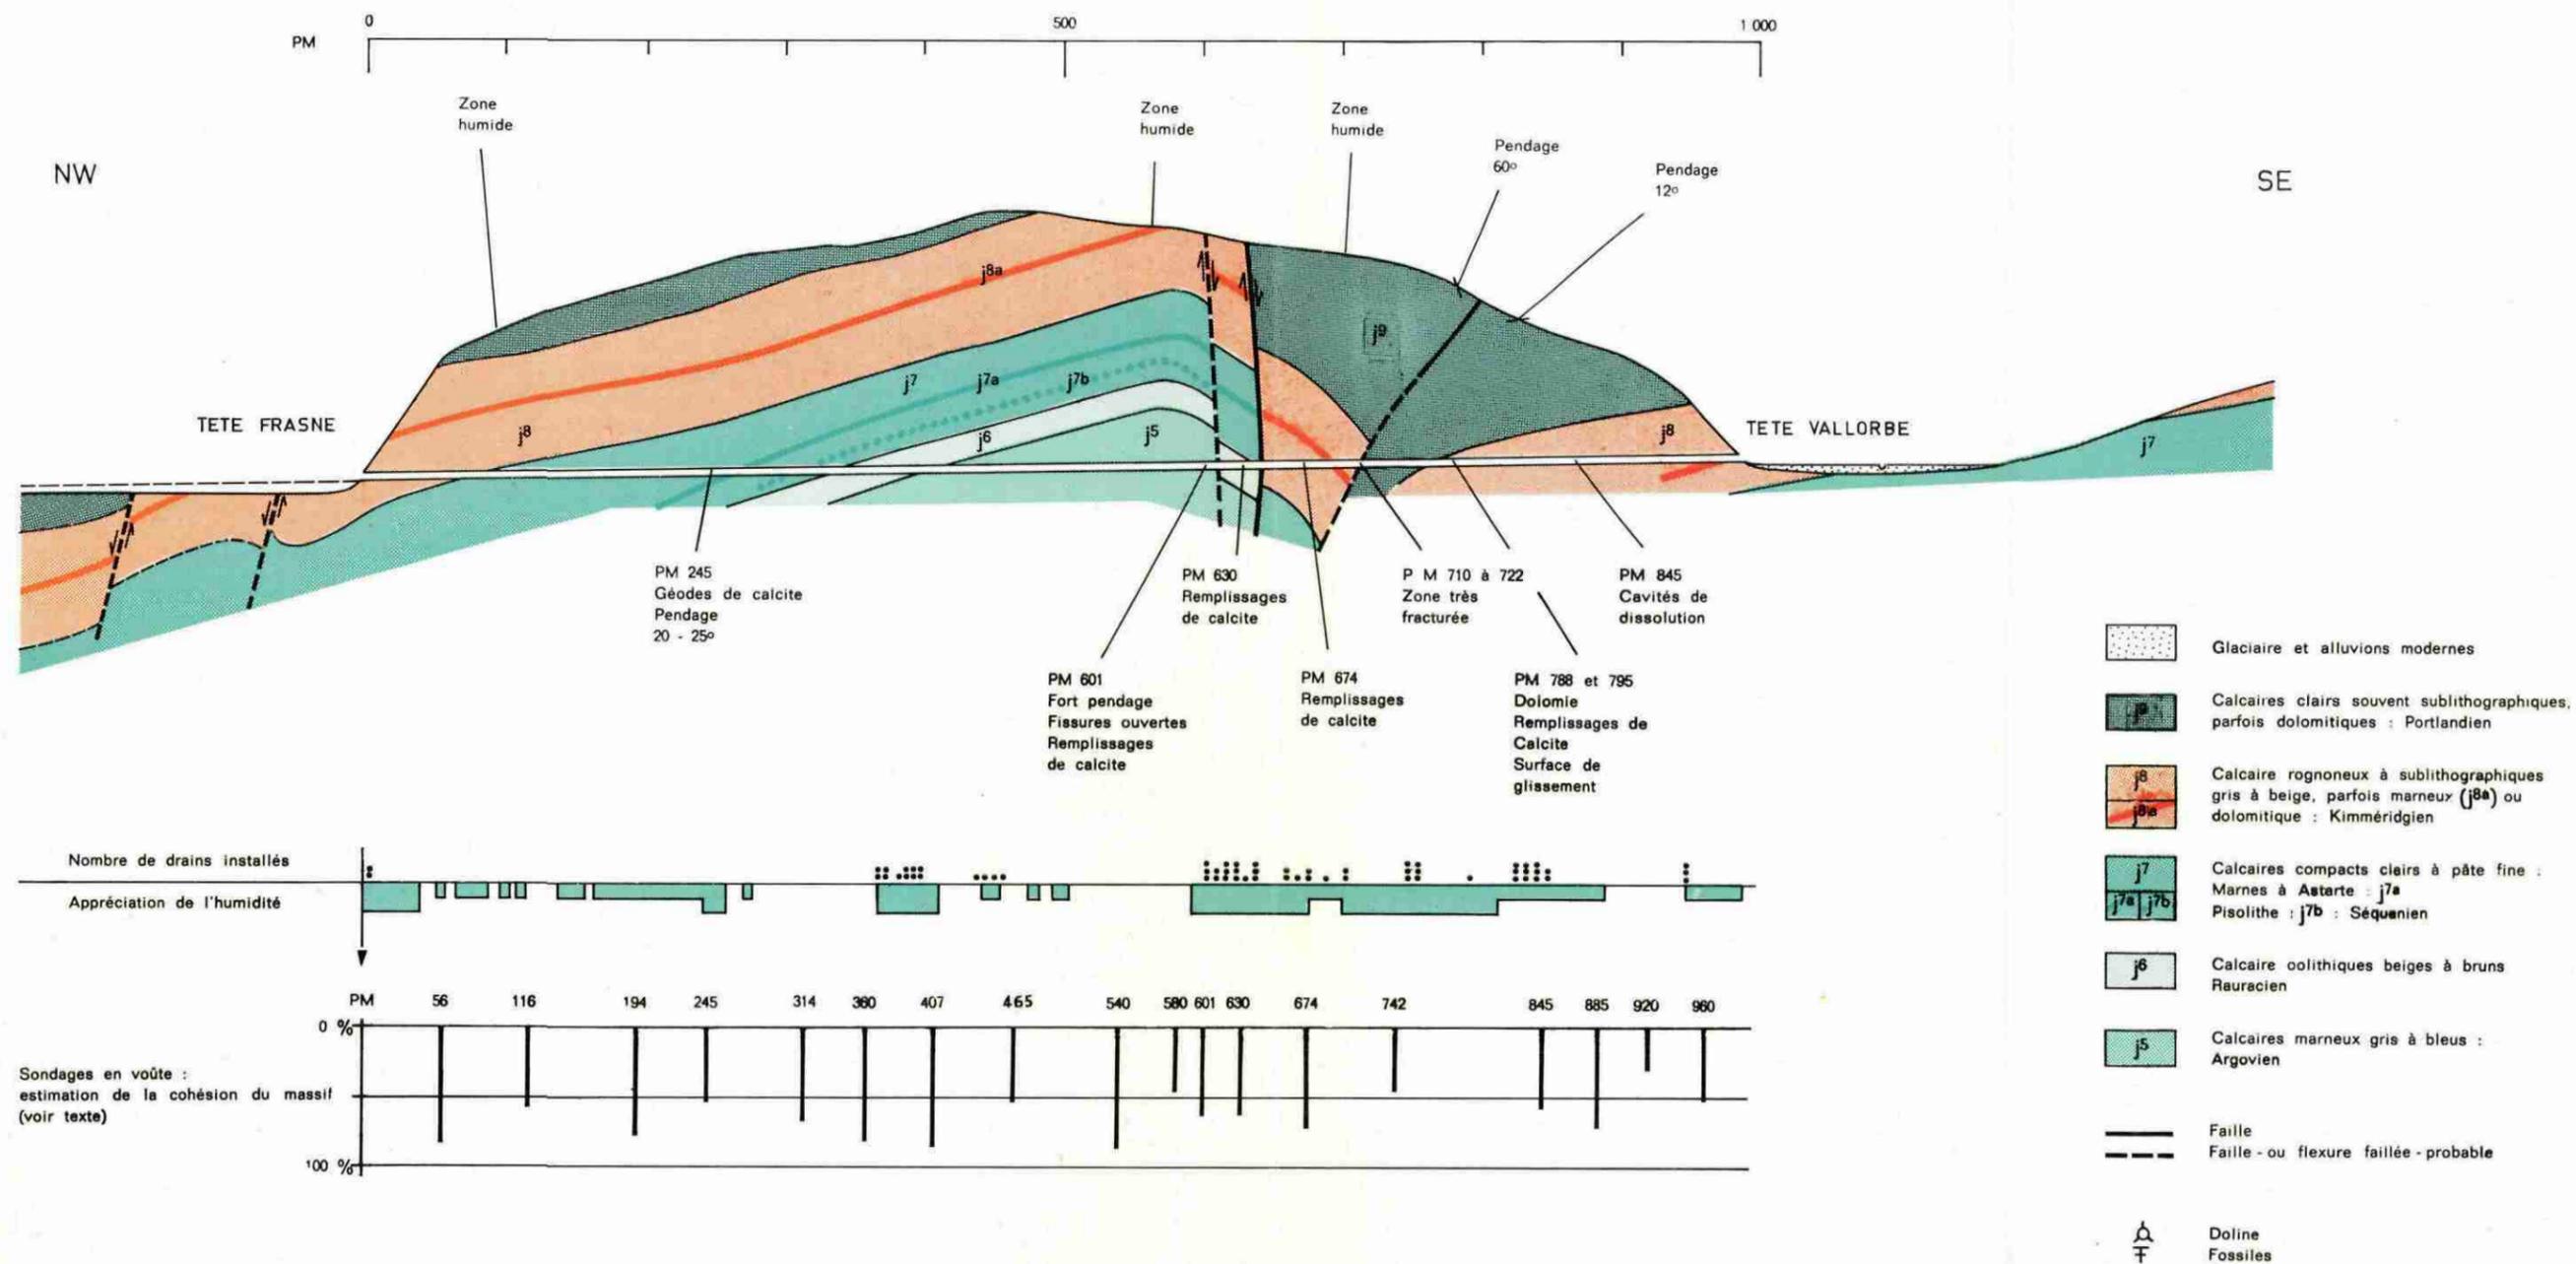
TUNNEL DU BOUQUET - COUPE GEOLOGIQUE
Echelle 1/5 000

pendage N E dominant, affectée par deux failles mal identifiables. La position des failles et leurs rejets sont estimés. A partir de l'entrée vient un domaine qui sur 550 mètres montre un pendage régulier de 10° à 20° W ou NW. Cette situation permet au tunnel de rencontrer les niveaux de Kimmeridgien à l'Argovien.

De 550 à 800 mètres vient un domaine plissé et faillé. On reconnaît principalement une faille au P.M. 640, avec répétition très probable au P.M. 615. Les pendages de ces accidents sont subverticaux.

Aux environs du P.M 720 la charnière d'un synclinal pincé et faillé (la trace en surface apparaissant au P.M. 800) constitue le second accident important, avec un pendage d'environ 65° vers le Nord Ouest.
