Rapport d'expertise :

Diagnostic de risques sur une partie de la grotte de la Crétanne (Bèze - Côte d'Or)

BRGM/ RP-70570-FR
Janvier, 2021

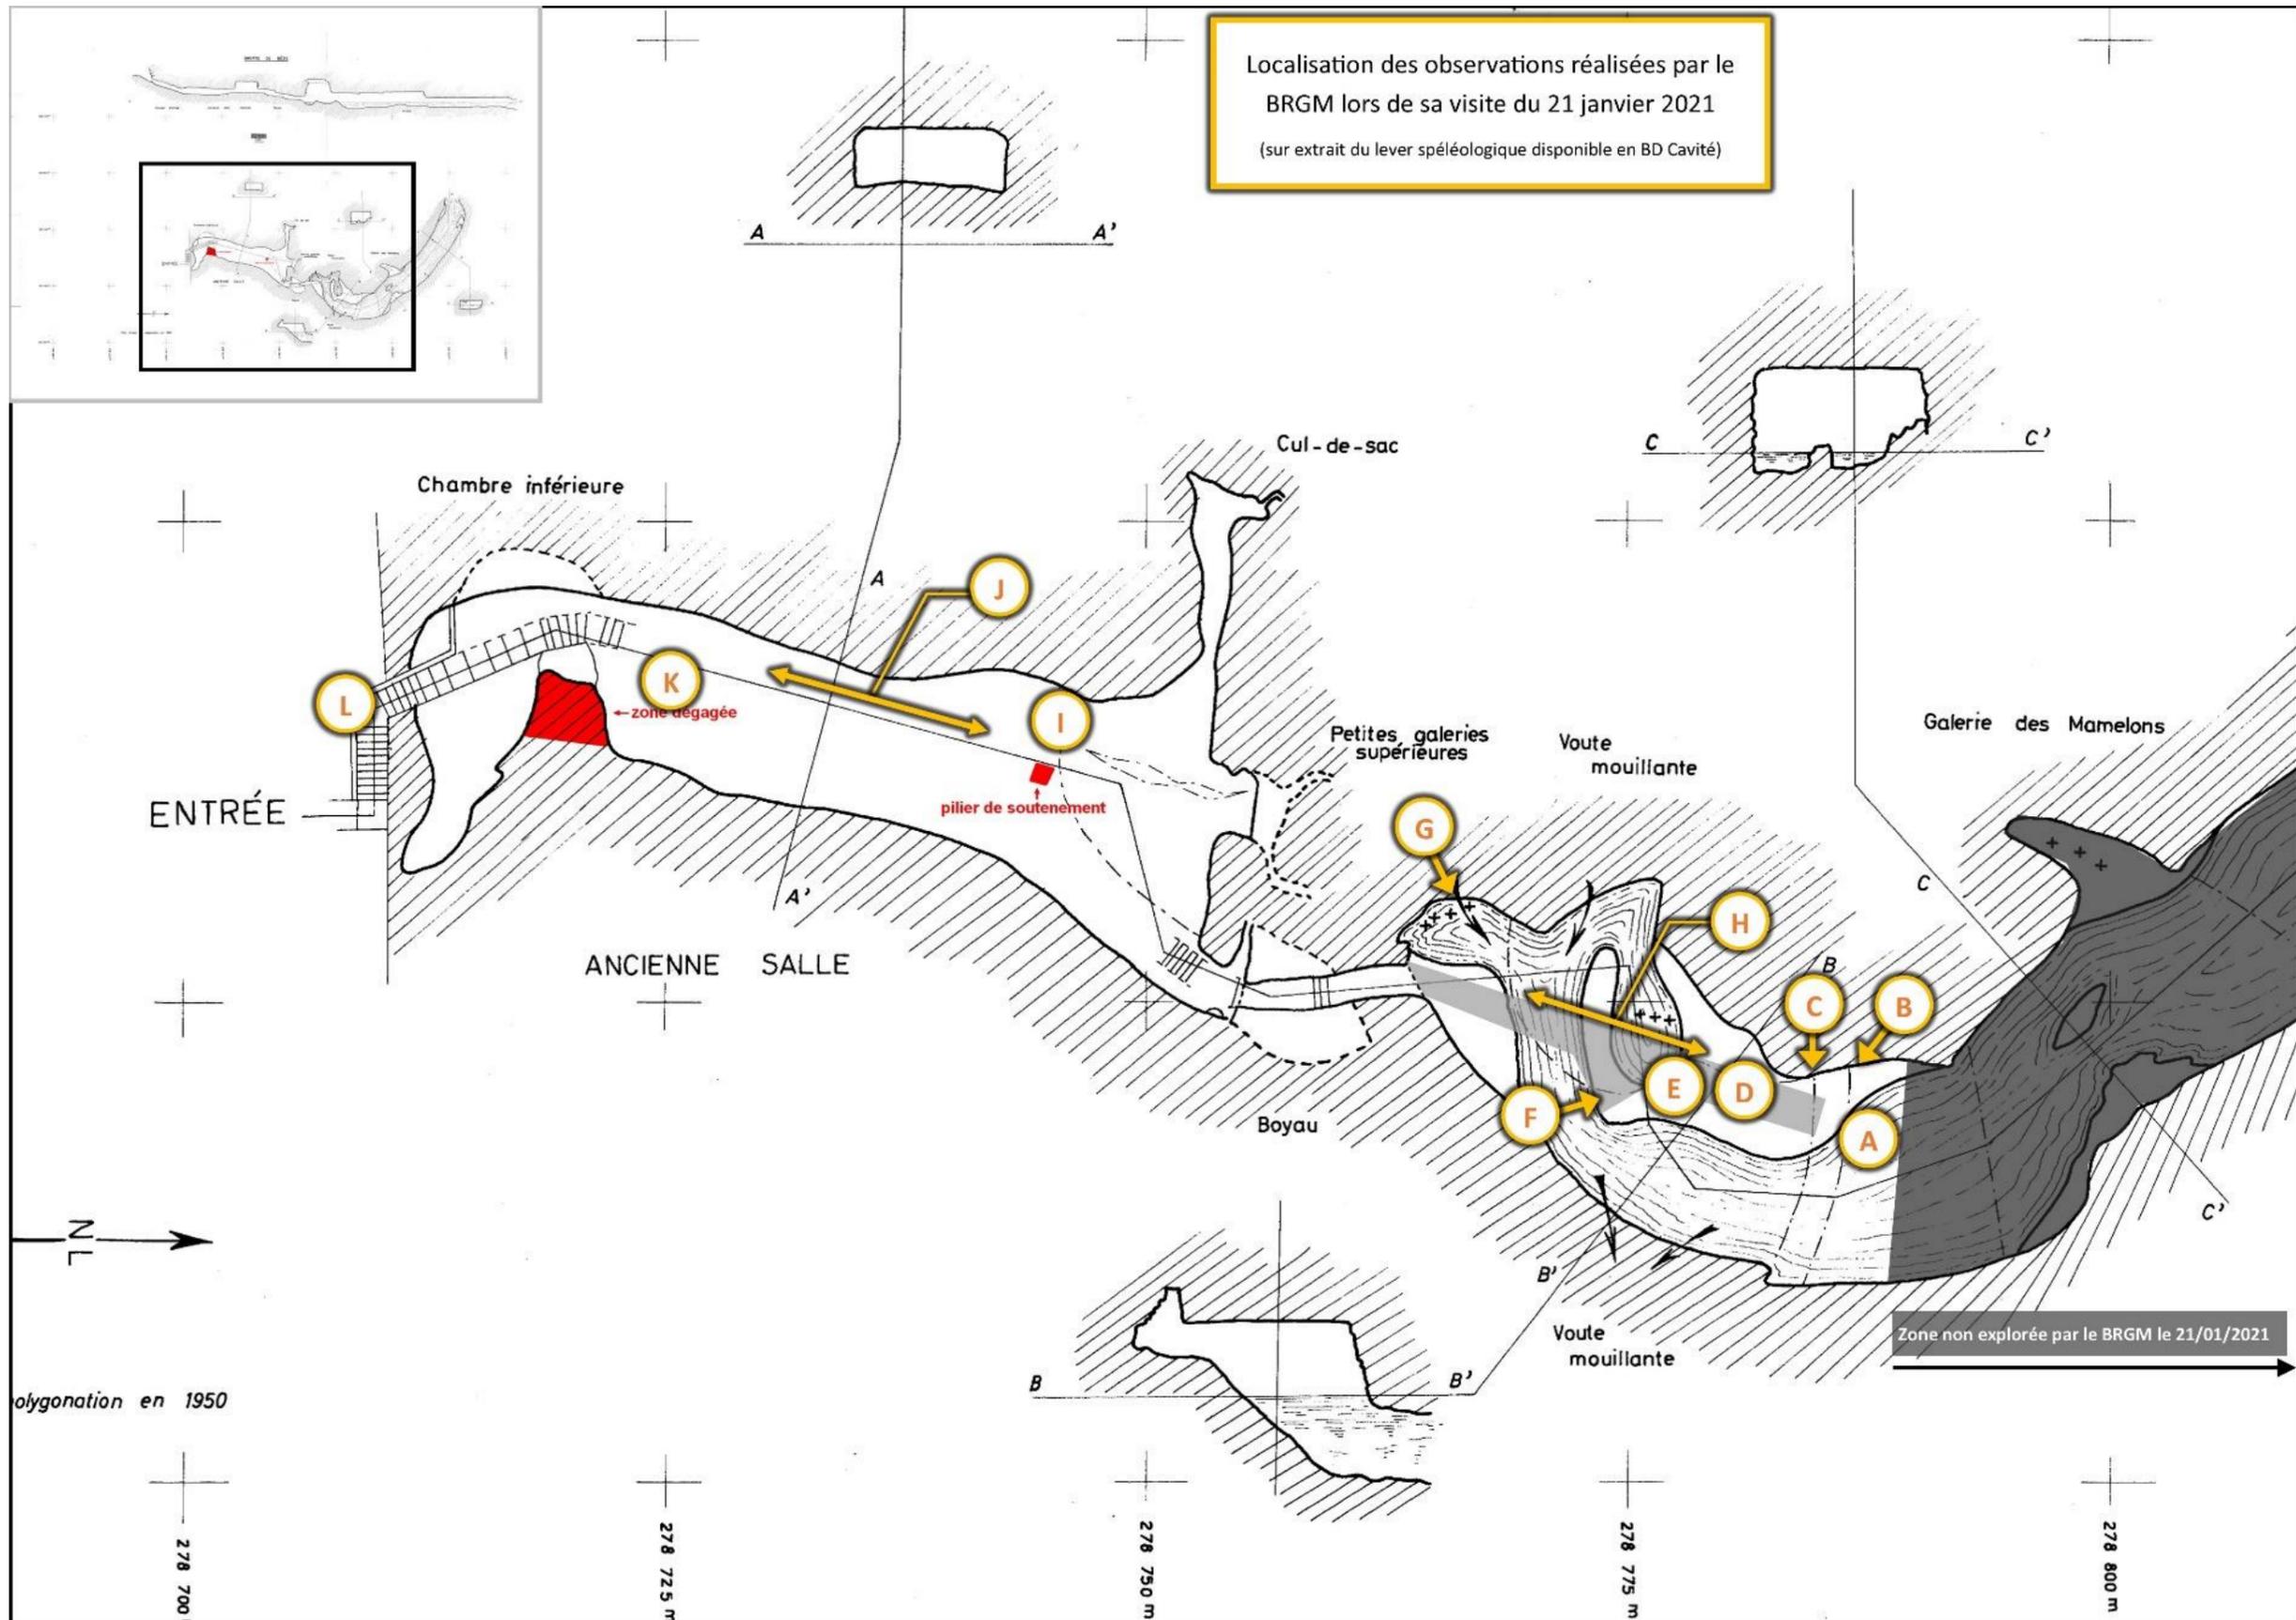
illustration 10 - Localisation des observations réalisées sur extrait du lever spéléologique disponible dans la BD Cavité

Les observations sont classées depuis l'extrémité du secteur visité, au niveau du débarcadère (lettres A, B, C et D) et sont déroulées jusqu'à la sortie de la grotte (lettre L). Les secteurs D à H sont les plus sensibles concernant l'ampleur des instabilités observées avec des travaux de mise en sécurité attendus significatifs. Le secteur H est à l'origine de la demande de la présente expertise.
