Service Gestion des milieux aquatiques et prévention des inondations

22 août 2016

OBJET : Crue du Rupt Bart – 25 juin 2016

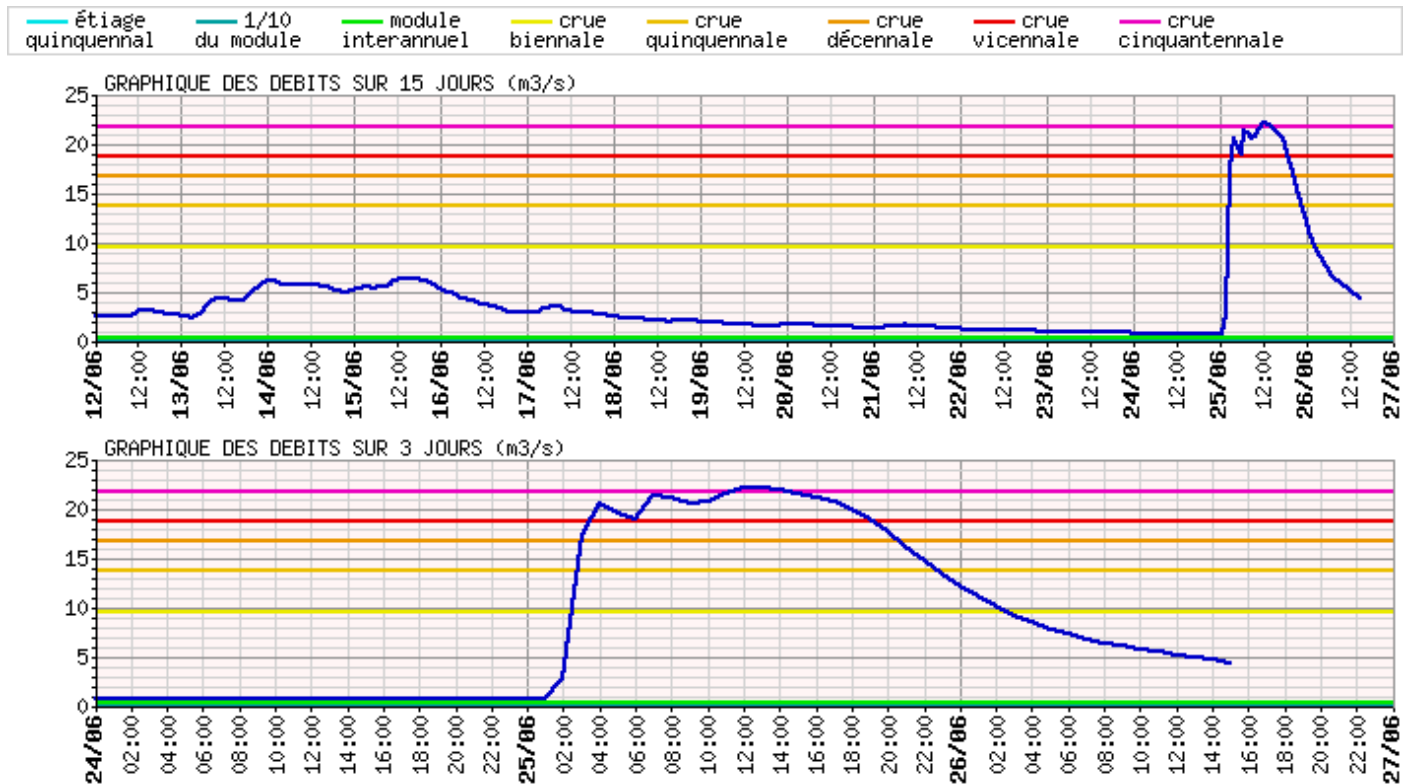
<p>Rupt : Station de Dung : max le 25/06 vers 12h30 Hmax = 2m03 Qmax = 22.5m³/s</p> <p>Q50</p>	<p>Allan : Station de Courcelles : max le 25/06 vers 12h30 Hmax = 2m80 Qmax = 155 m³/s</p> <p><Q2</p>
---	---

Courbes issues d'Hydroréel (DREAL) : station de DUNG

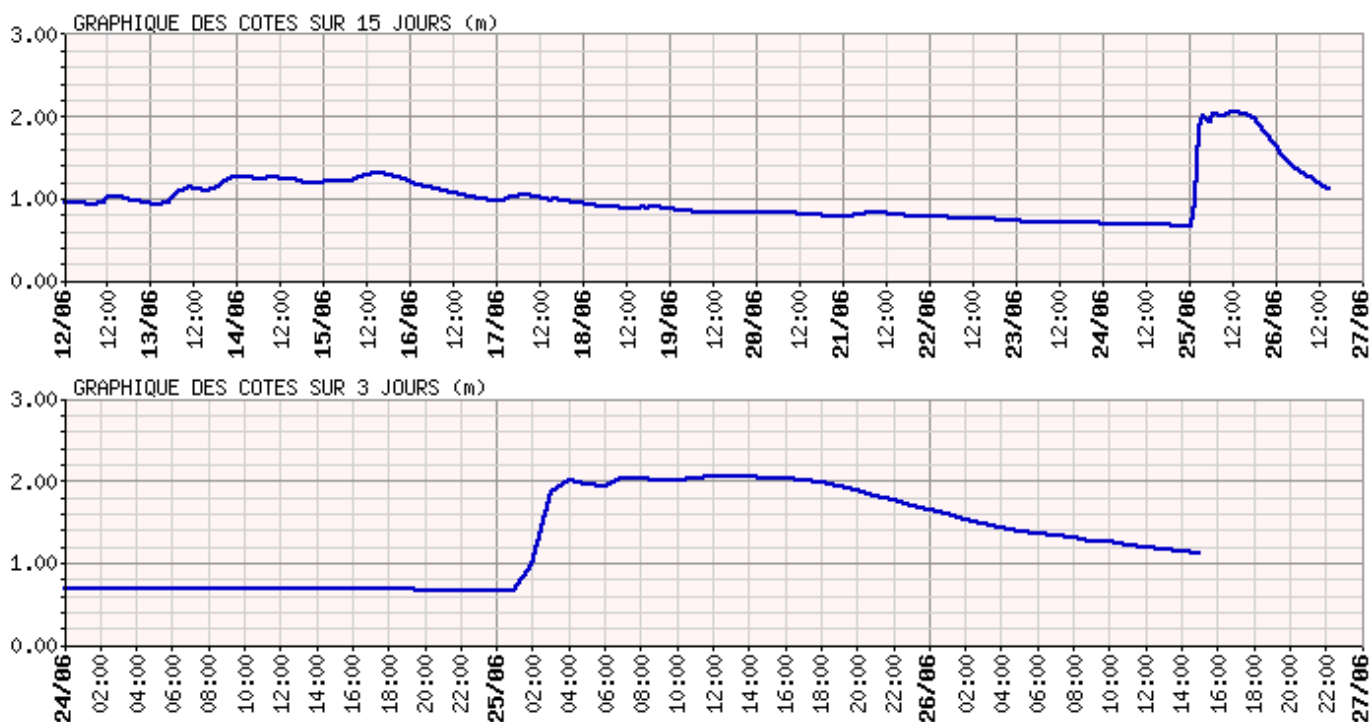
Courbes issues d'Hydroréal (DREAL) : station de DUNG
