Fédération Départementale des Chasseurs du Jura

Etude hydrogéologique par traçages du bassin d'alimentation rive gauche du Lac de Chambly

05 avril 2022

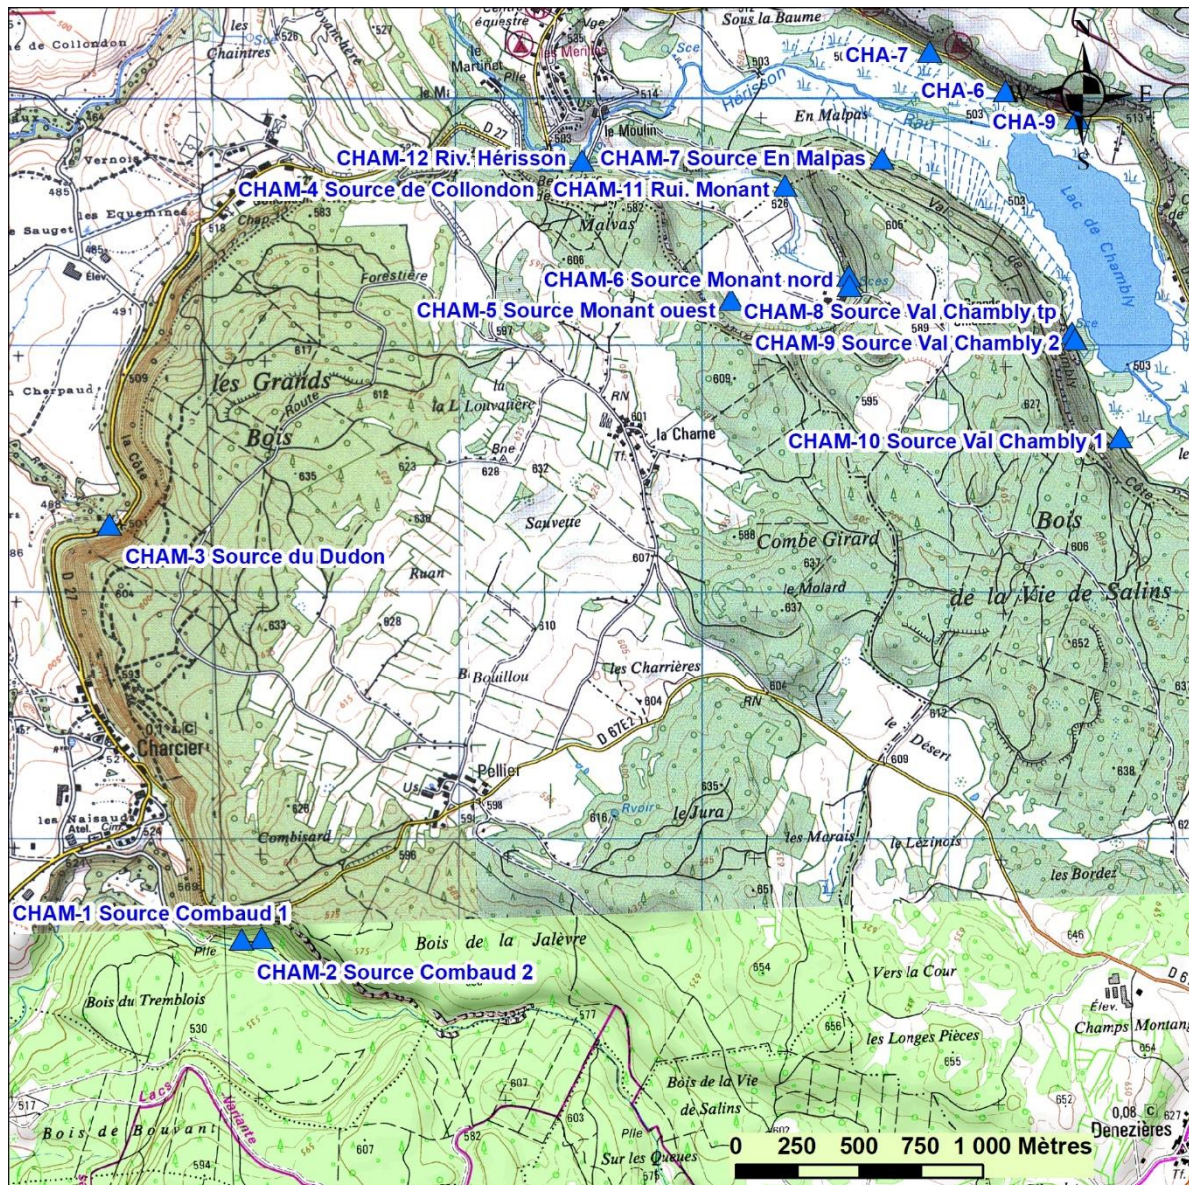
Figure 7 : Localisation des points de surveillance.

13 points d'émergence ont été surveillés autour du secteur d'étude. La surveillance s'est faite grâce à des fluocapteurs (sachet de charbon actif) laissés dans l'eau des émergences pendant plusieurs semaines.

4 sources sont localisées sur le versant ouest du Lac de Chambly. 2 sources pérennes (Source Val Chambly 2 et source en Malpas) et 2 sources temporaires (source val Chambly tp et source Val Chambly 1). 3 sources importantes sont situées à proximité de Charcier (Source du Dudon (captage) et sources de Combaud 1 & 2. Les autres émergences sont de moindre importance et la rivière du Hérisson et le ruisseau de Monant sont également surveillés.

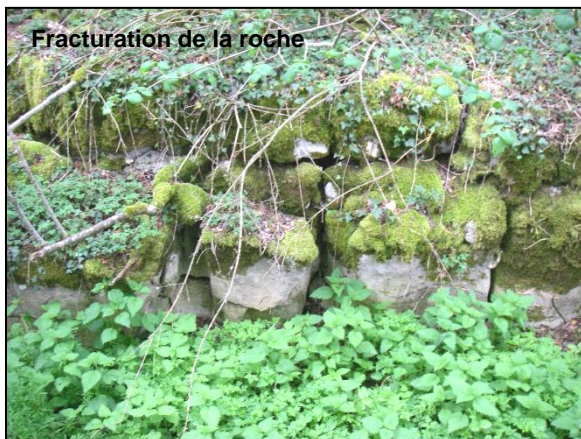
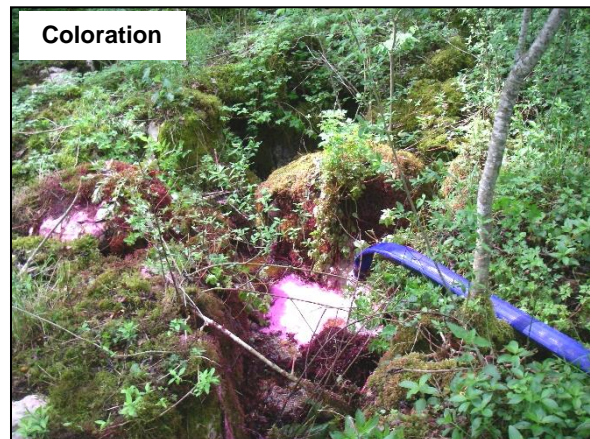
Injection	
<i>Date</i>	15 mai 2007 à 15h30
<i>Lieu</i>	Perte des égouts de la Charne
<i>Traceur</i>	3 kg de Rhodamine B
<i>Conditions d'injection</i>	Le colorant a été injecté à l'aide de 8 m ³ d'eau, dans des calcaires karstifiés (les fractures dans la roche sont centimétriques à décimétriques)
<i>Infiltration</i>	Instantanée

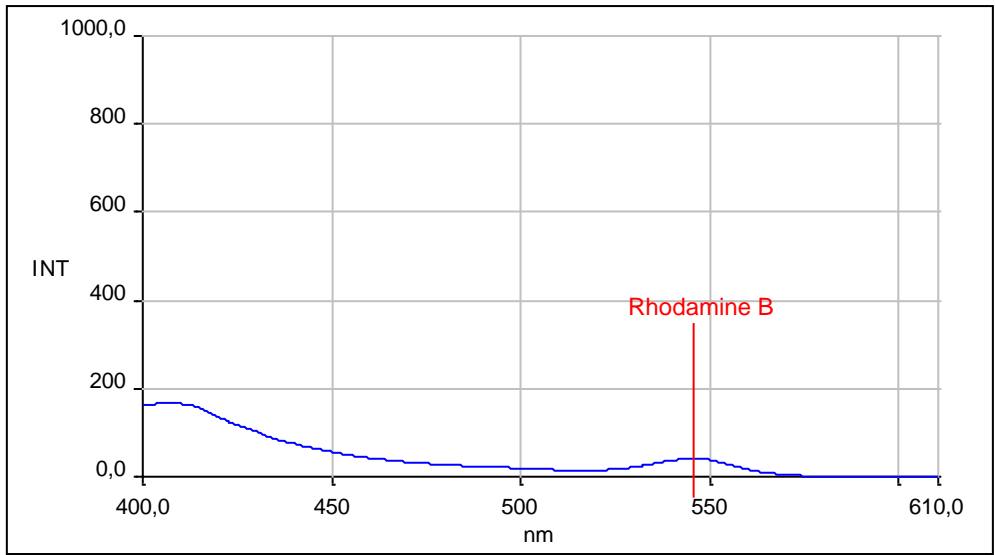
Source de Collondon - 21 mai 2007

Le colorant a été repéré sur un fluocapteur qui a été relevé le 21 mai 2007 dans la source de Collondon. Le pic de fluorescence est très faible. Néanmoins, c'est le *seul* capteur qui présente un pic, même faible, de Rhodamine.
