Projet d'abaissement du radier de la Seille à Voiteur

Profils en long et en travers, avec indication des niveaux atteints par la crue de 1896

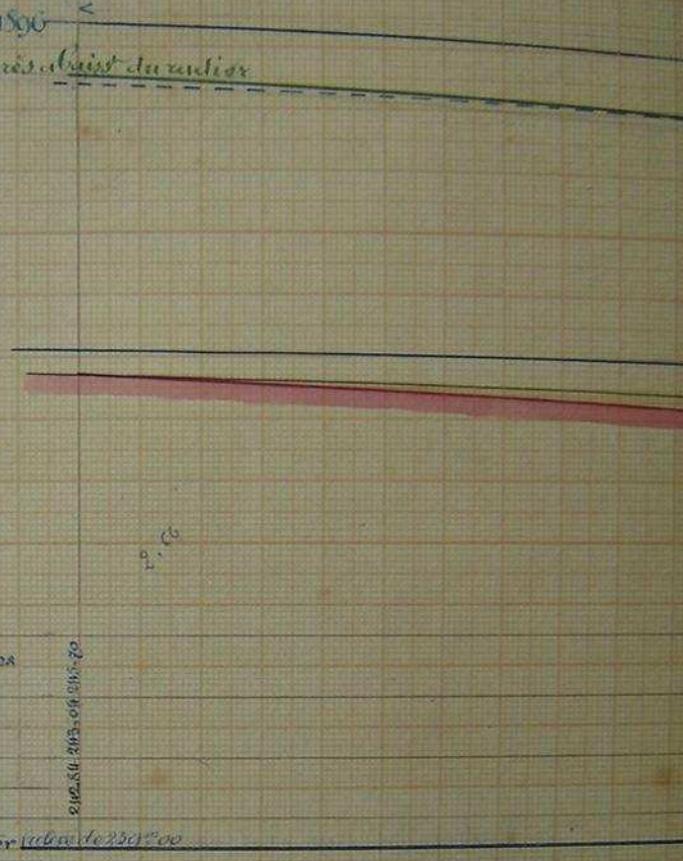
Crise extraordinaire du 8 mars 1896 <
 Niveau des crues extraordinaires & près de l'aist du ruisseau
 Grandes eaux ordinaires

Cotes des hautes eaux extraordinaires
 Cotes des eaux d'étiage
 Cotes du fond du lit
 Distances partielles
 Distances cumulées
 Numéros des profils
