LES CRUES DE L'OUCHE, DE LA VOUGE ET DE LA TILLE

1965

FICHE INONDATIONS

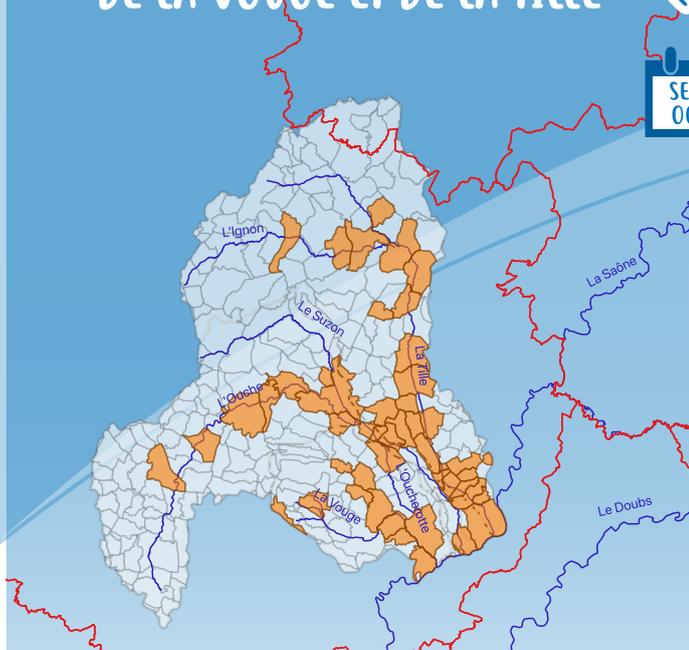
Localisation des communes* touchées par les inondations de l'Ouche, la Vouge et la Tille sur le département de la Côte-d'Or (EPTB Saône et Doubs, 2021).*

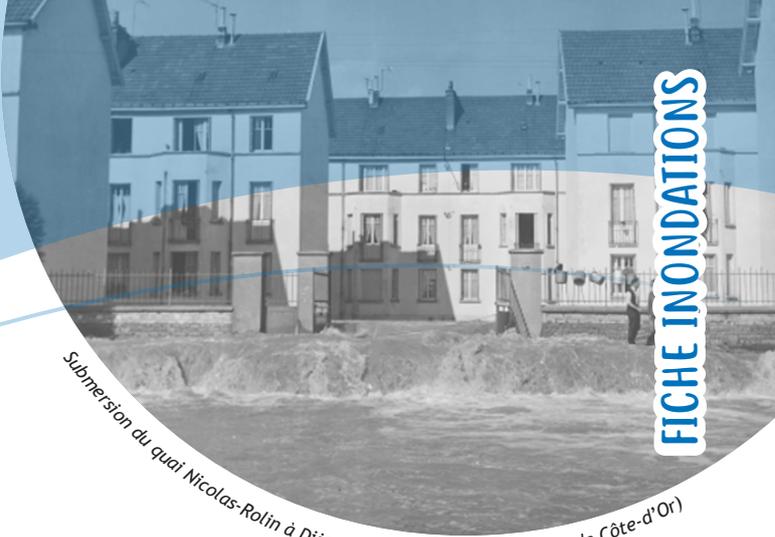
Submersion du quai Nicolas-Rolin à Dijon (Archives départementales de Côte-d'Or)

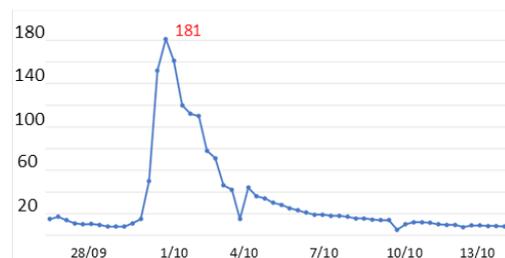
Hydrogramme de la crue de l'Ouche sur la commune de Velars-sur-Ouche, au niveau de la rue des Trois-Ponts (DDT de Côte-d'Or)

Le 1er octobre un débit de 181 m³/s a été mesuré sur l'Ouche à Velars-sur-Ouche, au niveau de la rue des Trois Ponts (cf. hydrogramme). Ce débit correspond à une période de retour de crue supérieure à 50 ans. Le débordement de l'Ouche a entraîné le gonflement du lac Kir. La digue du lac a rompu sous la force des eaux, ce qui a entraîné des inondations importantes à l'aval.

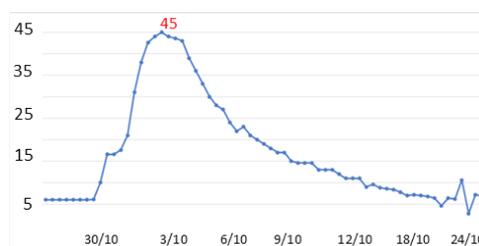
Hydrogramme de la crue de la Tille sur la commune de Cessey-sur-Tille (DDT de Côte-d'Or)

Quant à la Tille, un débit de 45 m³/s a été mesuré au niveau de la commune de Cessey-sur-Tille à la date du 30 septembre (cf. hydrogramme), ce qui correspond à une période de retour de crue entre 2 et 5 ans. Il a fallu attendre le 23 octobre pour que la Tille retrouve son débit initial (4 m³/s).

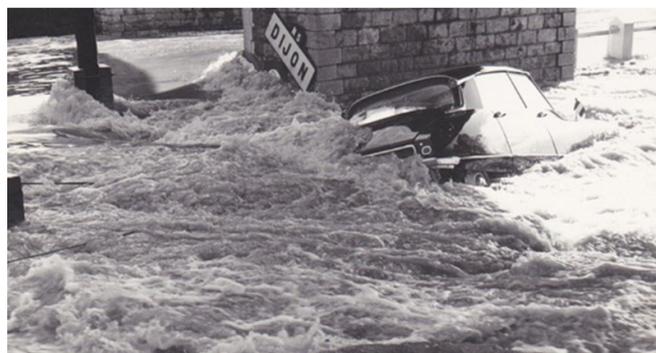
La voiture du maire de Dijon est piégée par les eaux sous le pont d'Epinac (Bien Public)

Les inondations ont été importantes, notamment sur les communes de Plombières-lès-Dijon, Magny-sur-Tille ou encore Dijon. Les eaux ont envahi plusieurs caves, sous-sols et également soulevé des bouches d'égout. A Dijon, la route nationale 5 et celle de Faubourg-Raines étaient coupées. Le maire de Dijon en se rendant sur place pour constater les dégâts, a été piégé avec sa voiture dans un fossé submergé par les eaux, ce qui a nécessité l'intervention des pompiers (cf. article et photo).

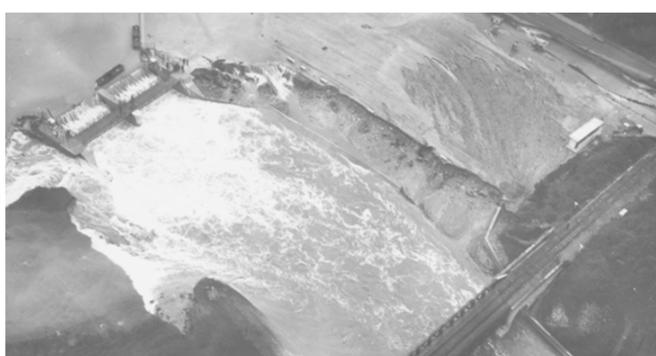
Vue générale du barrage et de la brèche du lac Kir (Archives départementales de Côte-d'Or)

Celui-ci a vu son niveau d'eau augmenter rapidement, nécessitant la venue du Génie Civil de Besançon pour consolider et fortifier le barrage. Malgré les vannes déjà ouvertes, les eaux ont fini par franchir et emporter le barrage. Elles ont rejoint les rues, maisons et le canal de Bourgogne, qui a également débordé. La rue de L'île, la rue d'Alger, le quai Nicolas-Rolin ont été submergés et le camping de la Chartreuse a presque eu 1m20 d'eau au rez-de-chaussée des pavillons, nécessitant une évacuation des patients. La crainte des courts-circuits et des pannes de courant a rendu l'évacuation encore plus nécessaire. De plus, la rupture du barrage du lac Kir a entraîné des inondations généralisées sur la partie aval de l'Ouche. Les débordements de l'Ouche et du lac Kir ont engendré essentiellement des dégâts matériels et ont demandé plusieurs dizaines de millions d'anciens francs pour réparer les dommages.
